COMUNE DI CHATILLON

PIANO DEL COLORE

tratto della Via E. Chanoux – Zona Avn (Capoluogo)

SCHEDA DI RILIEVO/INTERVENTO

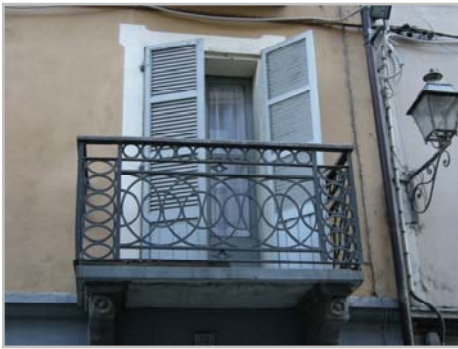
Particolare del balcone in pietra con ringhiera in ferro; porta-finestra con cornice a orecchio e serramento in legno

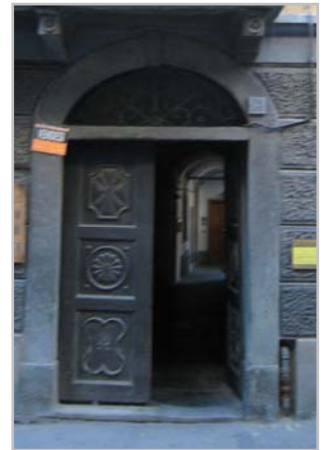
Particolare del portone in legno con pannellature lavorate

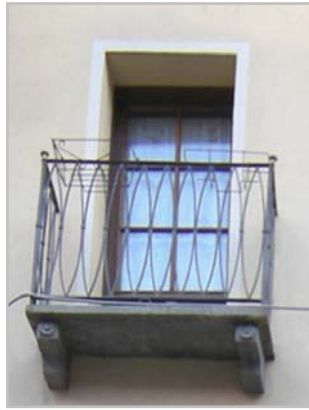
Balcone in pietra con ringhiera in ferro

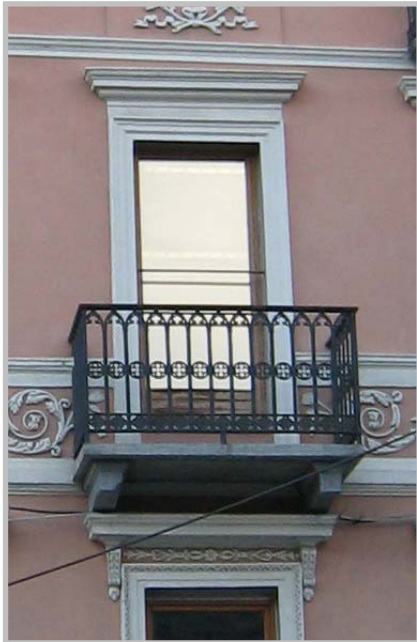
Particolare di alcune decorazioni in stucco bianco

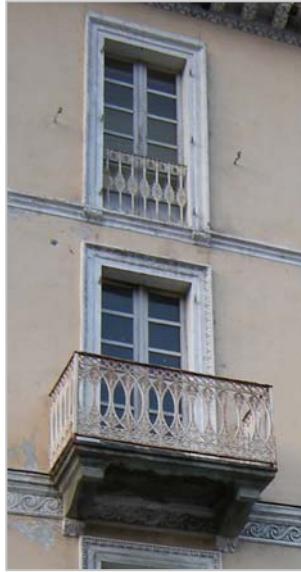
decori	Decorazioni di tipo fitomorfo scultoree in stucco bianco sulle fasce marcapiano, nei sottofinestra e sulle cornici	Mantenimento e ripristini
sondaggi eseguiti	Si vedano analisi stratigrafiche effettuate dalla restauratrice Cuaz nel 2006	/
stato di conservazione dell'intonaco	degradato	/
cause del degrado	/	/
insegne e targhe	A lettere scatolate luminose	Tipologia ammessa a pannello metallico e a bandiera in ferro (vedi allegato)

Balconi, ringhiere e cornici in stucco

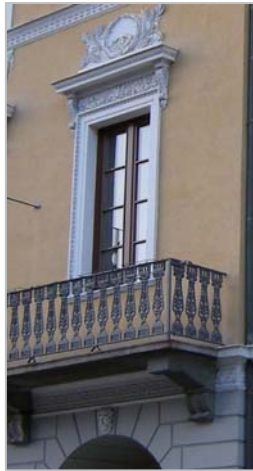
Balconi, ringhiere e cornici a stucco

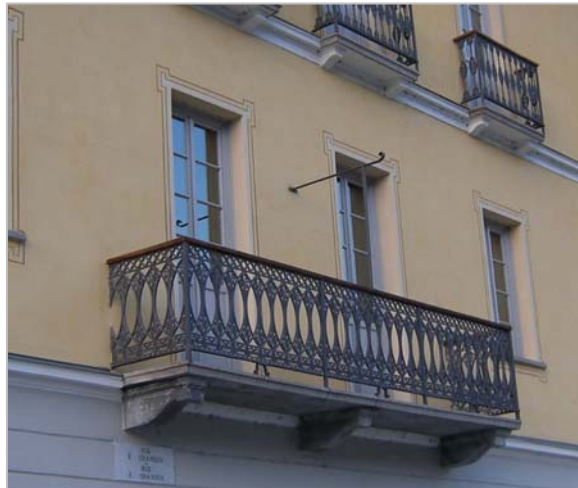
Balconi, ringhiere in ghisa e cornici filettate

oscuranti	Non presenti	(Se necessarie persiane a gelosia in legno smalto cl. grigio chiaro o beige, vedi immagine allegata)
balconi	modiglioni sagomati e orizzontamenti in pietra	Mantenimento e manutenzione
elementi in ferro	Ringhiere in ghisa con moduli geometrici a richiamo floreale corrimano in legno	Mantenimento e manutenzione smalto cl. grigio medio/scuro
cornicione	Cemento con malte consolidanti tinteggiato cl.bianco	Mantenimento e manutenzione cl.bianco o grigio chiaro
elementi di lattoneria	pluviali e gronda in rame	Lattoneria in rame
elementi di contrasto	/	/
elementi di pregio	a)balconi e ringhiere in ghisa; b)cornici; c)bugnatura a P.T. e conci angolari; d)tipologia dei serramenti in legno; e)decorazioni e timpano di cornonamento modanato	a)b)c)d)e)Mantenimento, manutenzione e valorizzazione
decori	Cornici tinteggiate e decorate	Mantenimento e valorizzazione; possibilità di arricchire stilisticamente le cornici a memoria del vecchio Hôtel Londres (vedi iconografia storica allegata)
