CHATILLON

CARTOGRAFIA DEI LIMITI INEDIFICABILI CARTOGRAPHIE DES ESPACES INCONSTRUCTIBLES L.R. 6 aprile 1998, n°11 e s.mi

DELIMITAZIONE DEGLI AMBITI INEDIFICABILI AI SENSI ART 35
TERRENI A RISCHIO DI FRANA

RELAZIONE TECNICO ILLUSTRATIVA RAPPORT TECHNIQUE ET DESCRIPTIF PER VARIANTE ALLA ZONA DI CAUTELA FC PETIT-FRAYSAN-BREIL AI SENSI DELL'ART 35

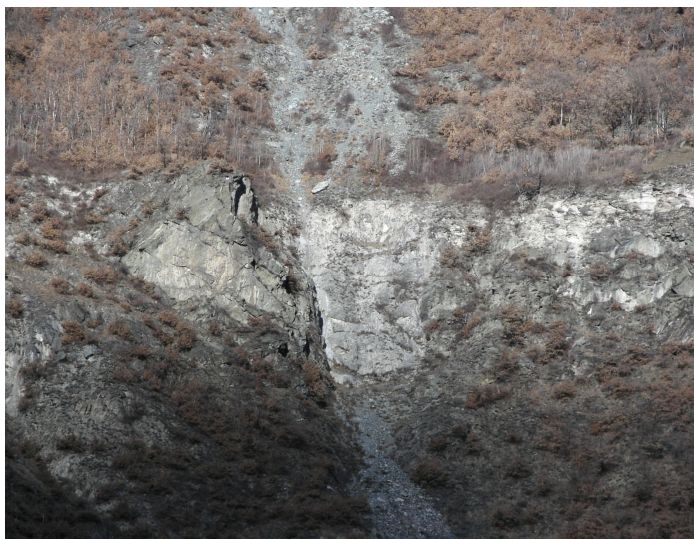
FOTO 1

corrispondente al terrazzamento di Rovarey e a ridosso del canale di scarico oltre ad altri speroni rocciosi, sulla destra dello stesso, a quota 650m, la cui evidenza si ritrova nella foto 1

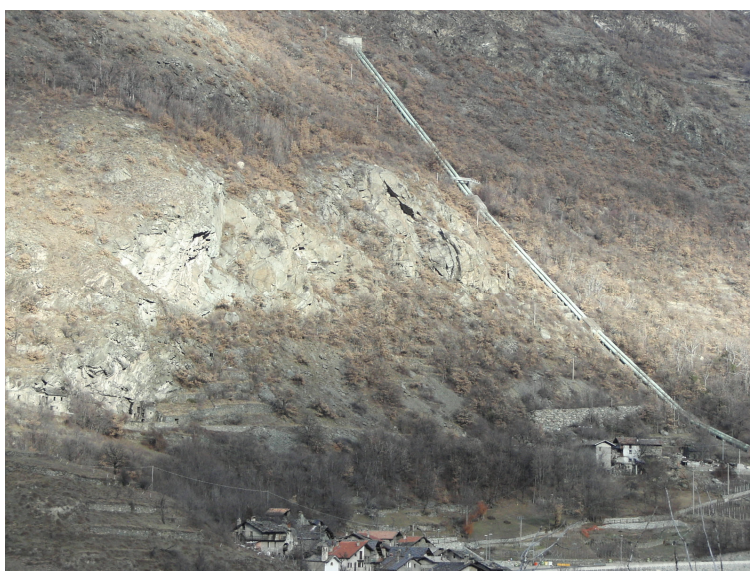
FOTO 2

Oltre alle aree ad elevata criticità del corpo principale di frana si hanno anche riferimenti al settore Barmaz-Setoret (Foto 2 qui di seguito) dove risulta già inserito un vallo a monte dell'abitato fino a ridosso delle opere di conduzione idraulica.

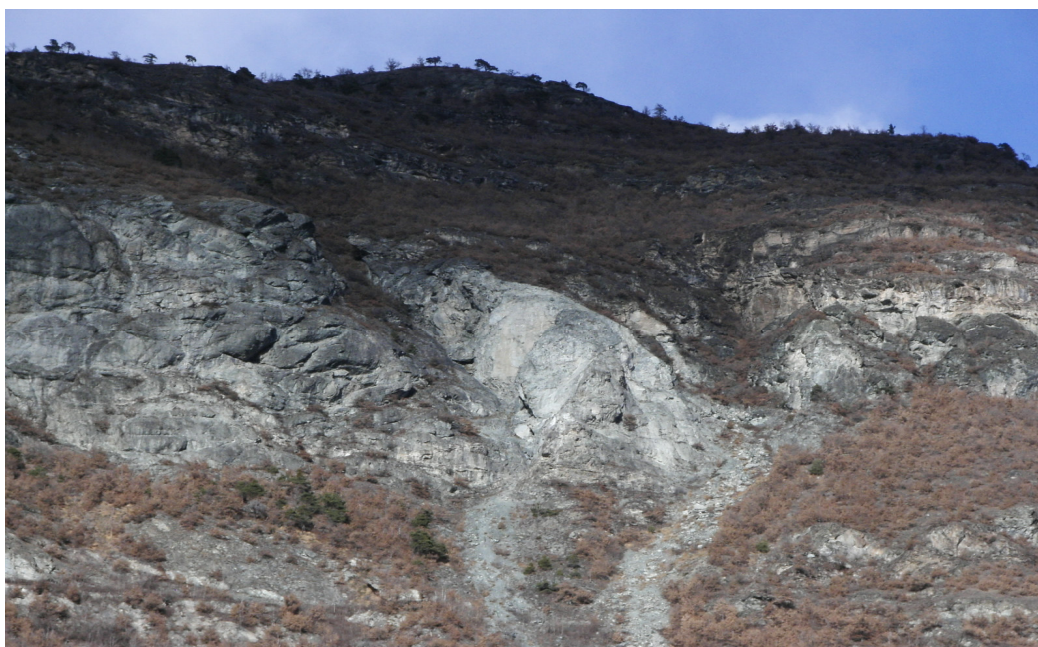
FOTO 4_ PANORAMICA DEL GENNAIO 2012

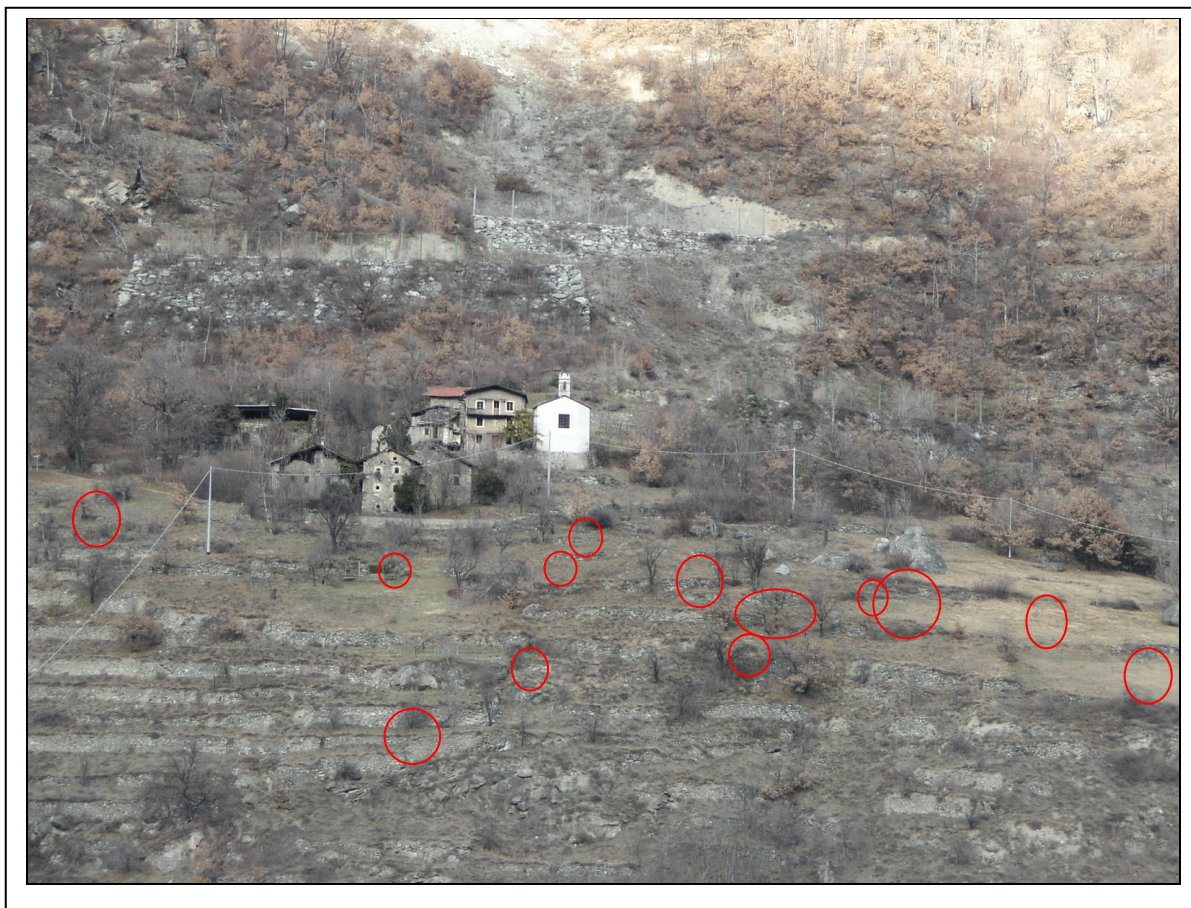
FOTO 5_ distribuzione dei principali testimoni muti in loc. G.Frayan

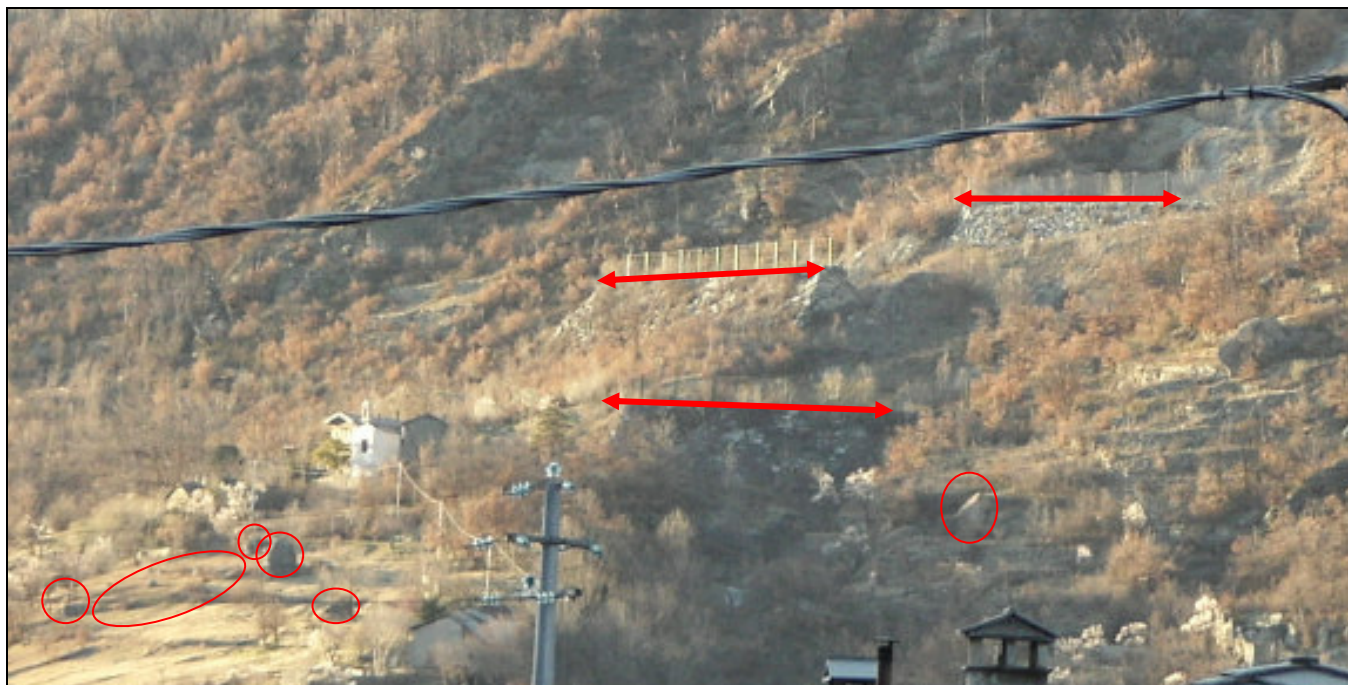
FOTO 6_Opere protezione(Valli)_ e testimoni muti ○

Dai rilievi eseguiti si valuta che tali affioramenti siano costituiti da materiale detritico legato ad eventi di crollo non recenti, ma significativi, risultando inglobati nella matrice eluvio colluviale, e non siano connessi con il trasporto glaciale poiché i litotipi risultano associabili alle formazioni affioranti in falesia (Serpentiniti, brecce serpentinitiche, scisti micacei). Inoltre i materiali non presentano un'elevata alterazione. Si considera che il conoide vada valutato come derivante da prevalenti processi di accumulo di frana in grossi blocchi o di substrato traslato, comunque su fasi evolutive successive e sin sedimentarie rispetto a processi fluvioglaciali, con successivo rimaneggiamento e rimodellamento da parte delle acque superficiali. (FOTO 6 e 7).

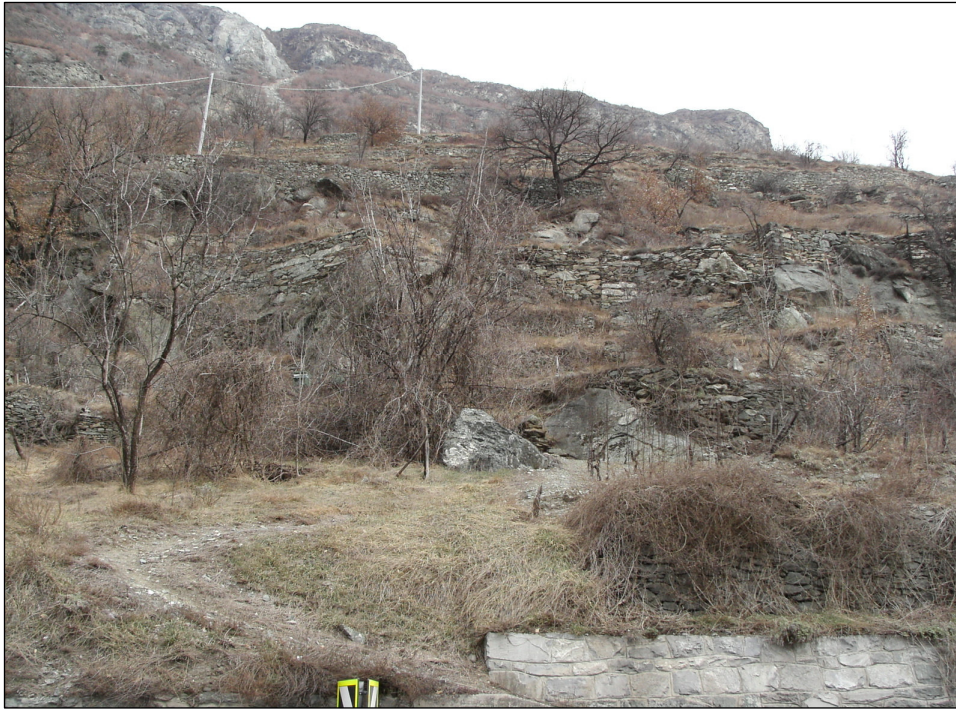
FOTO 7_ Caratteri dell'affioramento del materiale lapideo alla base della conoide di Frayan_ Foto da quota Strada Statale.

I sottoscritti hanno quindi proceduto a verificare in sito la distribuzione e le volumetrie di tali materiali. Si rilevano, in effetti, blocchi di volumetrie ben superiori ai 10-15 m³ nei prati di Gran Frayan e nel canalone che indirizza il colatoio verso l'abitato di Breil. Inoltre elevato numero di blocchi con volumetria minore assimilabile alla classe pari a pezzature di 1-5 m³ si rileva diffusamente nelle aree a valle ed a monte dell'abitato, anche a ridosso delle abitazioni, anche le più marginali (Petit Frayan) Questo riguarda anche la frazioni Setoret, dove anche qui blocchi di alcune decine di metri cubi sono presenti a ridosso o inglobati nel centro abitato. Con successivi sopralluoghi si sono andati a georeferenziare ulteriori blocchi a completamento dei rilievi. In particolare si segnalano due blocchi in prossimità dell'edificio posto ad est prima della condotta e, nella zona Setoret a valle della frazione e a ridosso del sentiero che scende verso Gros Breil si sono ridefiniti i volumi e la posizione dei blocchi presenti nella frazione Setoret. Si segnala che i blocchi di dimensione elevata presenti a valle delle abitazioni, sono blocchi dei quali non si ha memoria della caduta. Si sono poi individuati e cartografati dei blocchi nel collettore, nel tratto non regimato tra quota 520m e 505m slm e che scorre ad est di Gros Breil ed un masso a ridosso di un'abitazione si rileva in prossimità del tratto di collettore regimato ma è quel masso sopraindicato che pare si trovasse già in sito e del quale non si ha memoria di crollo. Inoltre sono stati cartografati altri testimoni lungo il sentiero che collega Gros Breil a Barmaz e blocchi presenti subito a valle della loc. Barmaz. Sono blocchi nascosti nella vegetazione e mascherati ai rilievi aereo fotogrammetrici, che invece per il settore evidenziano bene alcune situazioni come si è potuto constatare sulla Carta tecnica. Si segnala che il terrazzamento a valle di Barmaz non presenta blocchi ma tenuto conto che la zona evidenzia la presenza di una ormai dismessa attività agricola-vitivinicola è probabile che vecchi blocchi di dimensioni medio piccole siano stati demoliti. Si nota però che la tendenza era comunque di mantenerli inglobati alle murature a secco, elemento che in questo settore non si rileva. Diversamente per i blocchi di volume significativo che difficilmente sono stati totalmente eliminati, come è il caso di quello presente a ridosso della ferrovia a quota 460 m slm, demolito parzialmente ma non eliminato. (nb_ la quota di 476m in CTR in corrispondenza di tale blocco non sembra ragionevole se non si riferisce alla sommità dello stesso)

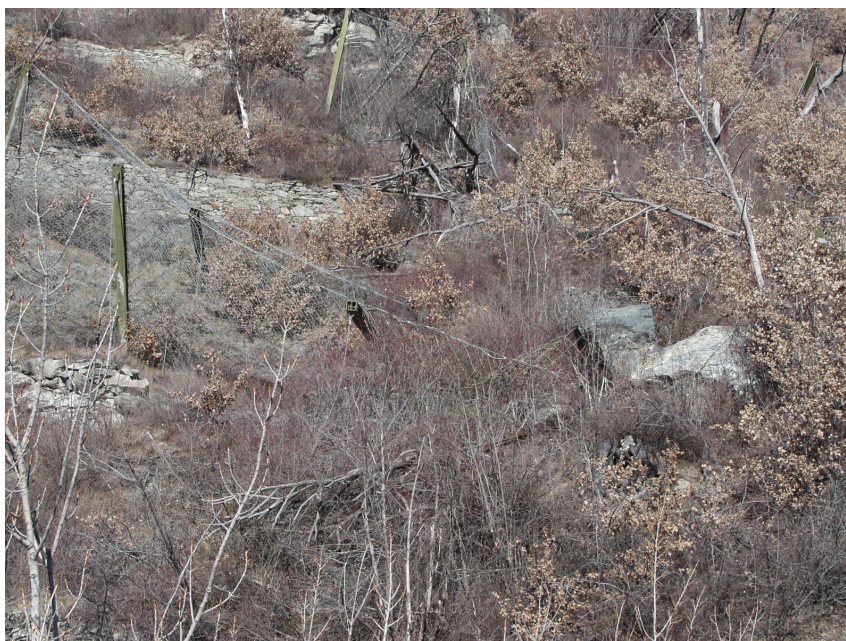
FOTO 8_ Barriera paramassi di quota: 605m slm presente sul lato destro del colatoio a monte del vallo a quota maggiore quota 600m slm_ situazione attuale

Tenuto conto di quanto emerso nella riunione tecnica con la geol. Navillod E., riguardo alle certificazioni di collaudo delle opere esistenti si rimanda alla documentazione in possesso agli uffici competenti dell'ente Regione Autonoma. Riguardo invece allo stato di conservazione e manutenzione delle stesse si è proceduto a verificare sia i valli (visibili in Foto 8) che le barriere paramassi. Si rileva che i volumi di accumulo disponibili a monte dei valli (Frayan e Setoret) lo sono per un valore pari al 95-100% poiché praticamente vuoti o interessati, nel caso dei due valli a quota maggiore (575 e 600m slm) dall'accumulo di pochi blocchi di volumetria ridotta (1-5 mc). Le barriere paramassi sulla destra del colatoio, comprese tra la quota 605 e 625 m slm, risultano invece compromesse nella loro funzionalità poiché interessate dall'urto con blocchi che ne hanno abbattuto i sostegni arrestandosi poi nella barriera a quota minore, come evidenziato nella FOTO 8. Non si sa a quando risalga l'impatto ma si presume sia relativo all'evento datato 2010. Si è rilevato che la litologia del materiale detritico accumulato è attribuibile a brecce serpentinitiche, oficalci e serpentiniti. Dall'analisi della documentazione relativa alla progettazione delle opere di protezione attive e passive si è rilevato che nel crollo avvenuto nel giugno 2002, in conseguenza del quale due dei valli erano stati seriamente danneggiati e le barriere paramassi divelte, il volume dei blocchi arrestatisi in corrispondenza del vallo3, il più basso era superiore ai 30m³, con un volume complessivo di crollo pari a oltre 300m³. Nella banca dati geologica si segnalano per l'evento del maggio 2002, blocchi anche fino a 80 m³. In conseguenza di quell'evento (2002) si è poi proceduto al successivo ripristino successivo delle opere di protezione (valli) e si presume anche delle reti. Questa valutazione relativa alle reti ha poco significato visto che attualmente sono compromesse in modo significativo.

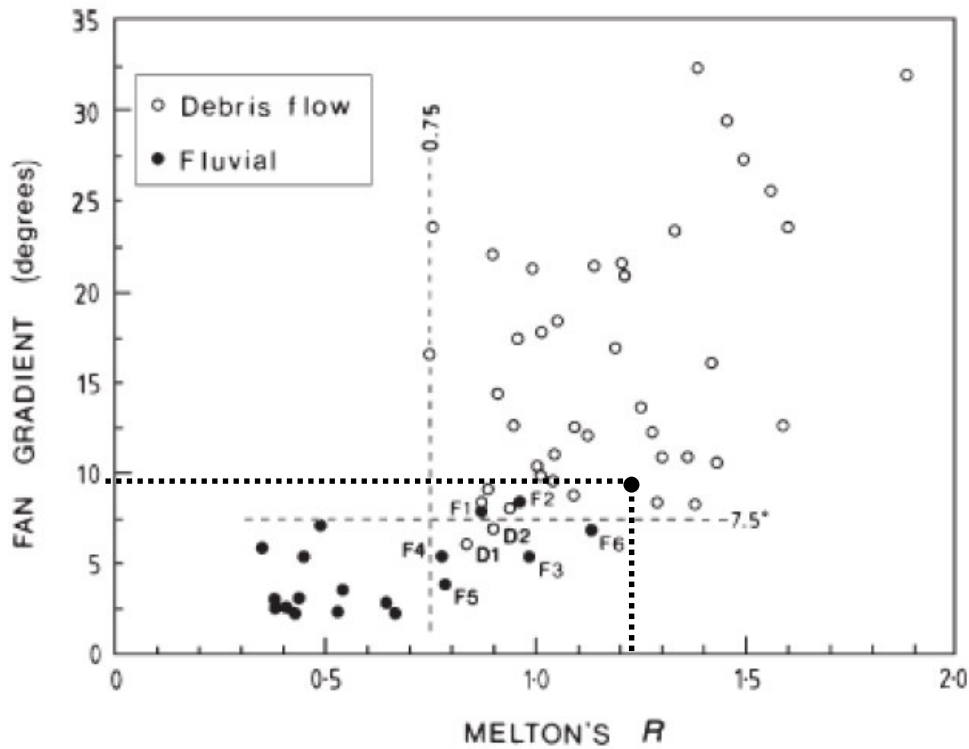
FIG_4_(De Scally & Owens, 2004) Relazione tra pendenza conoide (9°) e Melton bacino_1,28

L'analisi dei dati morfometrici e la casistica osservata permette di definire, utilizzando dei grafici che mettono in relazione tra loro tali parametri calcolati, la propensione all'attivazione di processi di colata. Plottando la pendenza del conoide e l'indice di melton o la lunghezza del bacino e l'indice di Melton si può valutare che i caratteri morfologici indicano una condizione di potenziale attivazione definibile border-line e probabilmente significativa ma in presenza di adeguati deflussi e condizioni di regimazione assente con drenaggio compromesso. La limitata estensione e gli apporti meteorici senza alimentazione significativa nella parte alta del bacino legata ad una morfologia che non evidenzia significative aree di accumulo nella zona di testata, riducono questo potenziale rischio che risulta verificatosi con un'unica segnalazione nel 1958, riferibile ad un processo che può essere interpretato come una colata detritica ma per il quale mancano dati sull'effettiva magnitudo ed area di invasione. Inoltre l'apporto detritico legato all'accumulo di materiale disponibile alla movimentazione è limitato all'accumulo di blocchi che frammentandosi vanno a costituire una coltre di limitato spessore. Nel bacino prevale l'affioramento di depositi glaciali sovrapposti a substrato in posto o disarticolato nella fascia pedemontana.

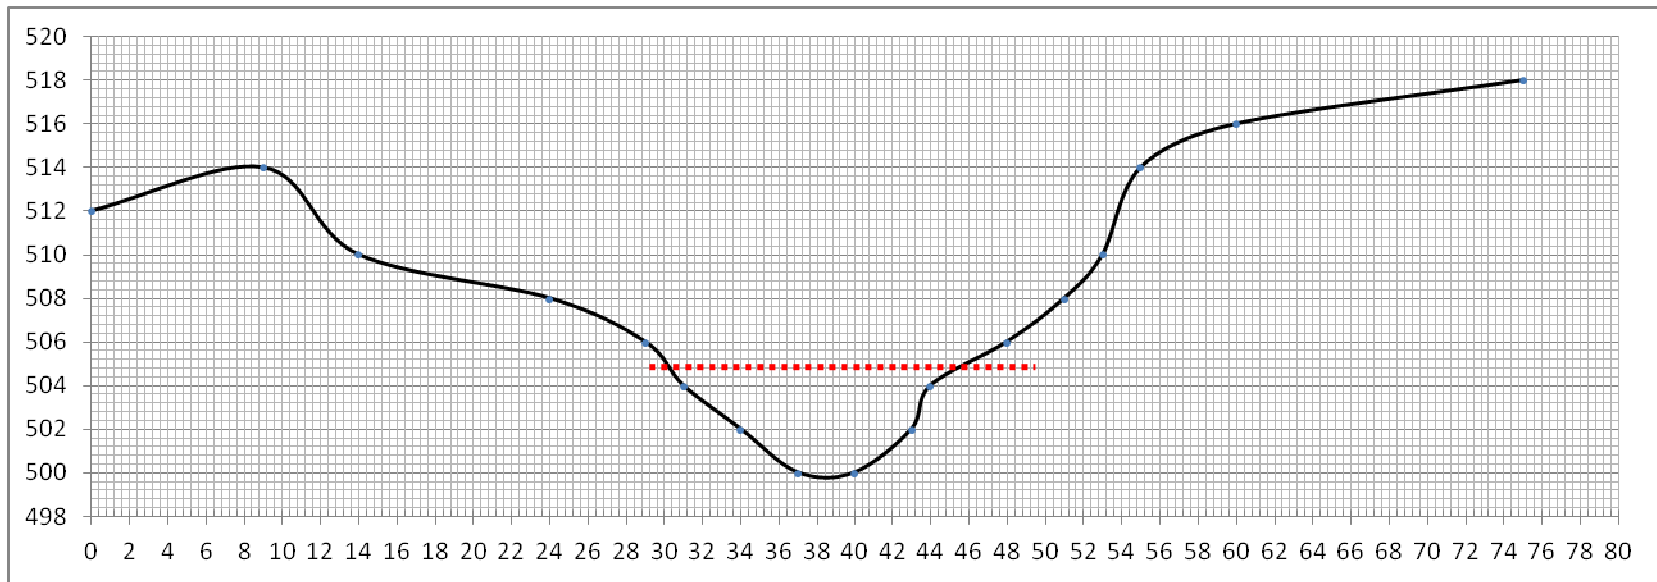
sez	CC
0	512
9	514
14	510
24	508
29	506
31	504
34	502
37	500
40	500
43	502
44	504
48	506
51	508
53	510
55	514
60	516
75	518

La sezione del collettore varia verso valle, approfondendosi e risultando maggiormente delineata. Le sponde, definite dagli orli di terrazzamento, coincidenti con gli estremi delle sezioni tracciate, presentano un'altezza compresa tra i 4 m per la sez AA in destra idr. ed i 6m della sez. BB e fino ad un massimo di 14m sempre in sponda destra idr. per la sez CC.
