CHATILLON PRGC

CARTOGRAFIA DEGLI AMBITI INEDIFICABILI

TERRENI SOGGETTI AL RISCHIO DI VALANGHE E DI SLAVINE

RELAZIONE GENERALE

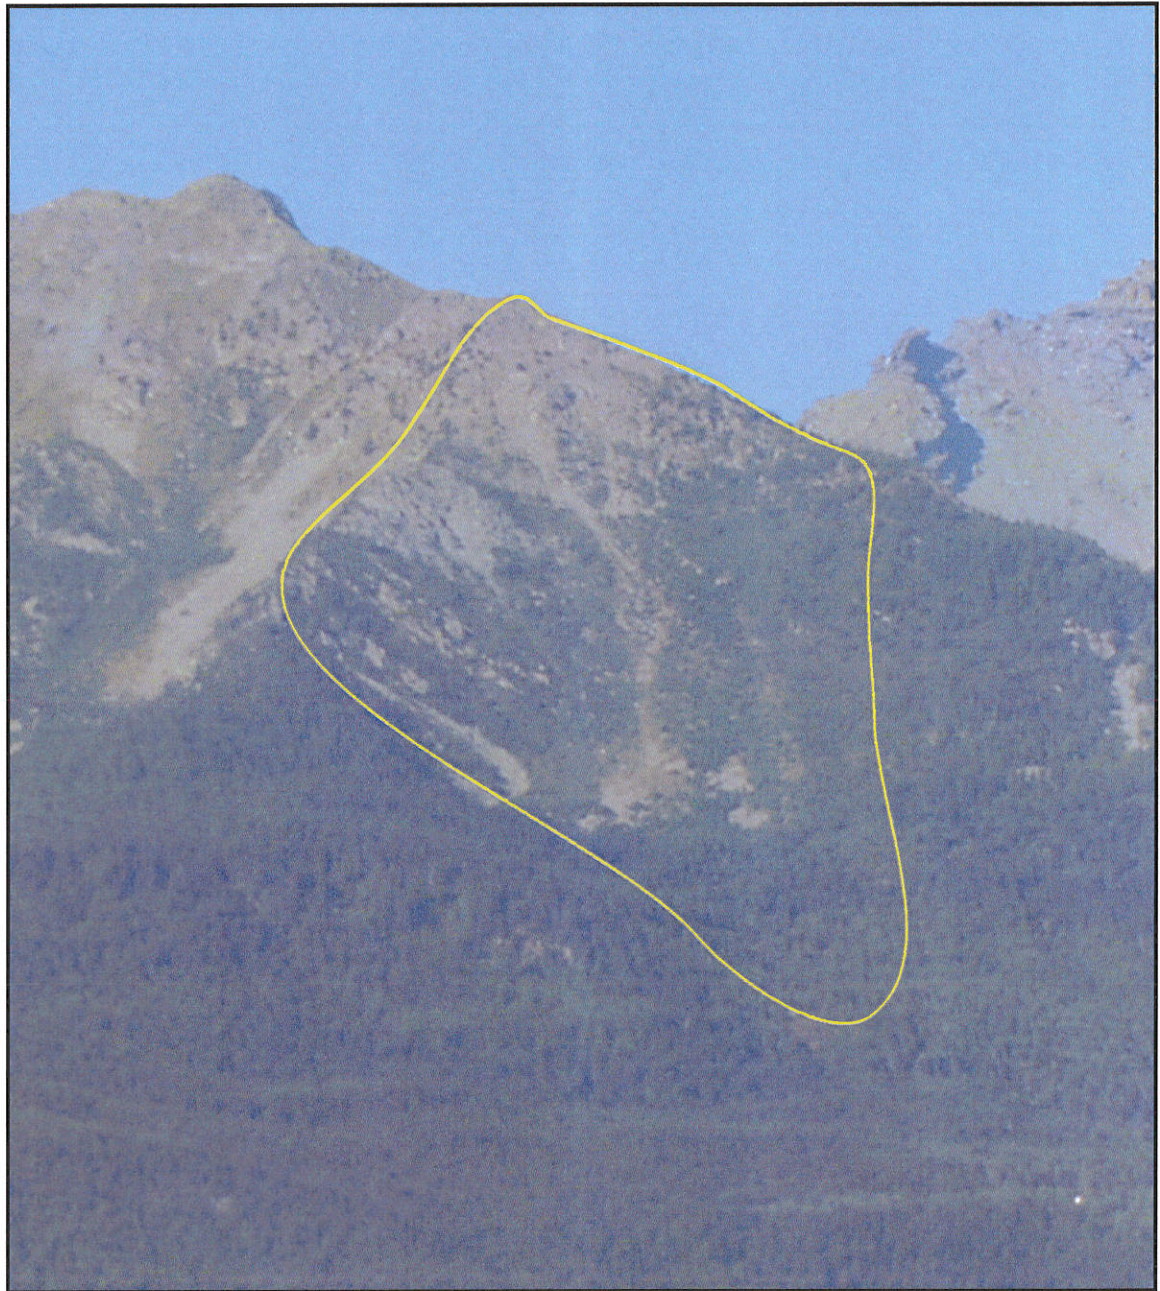
Vista generale (estate 2003).

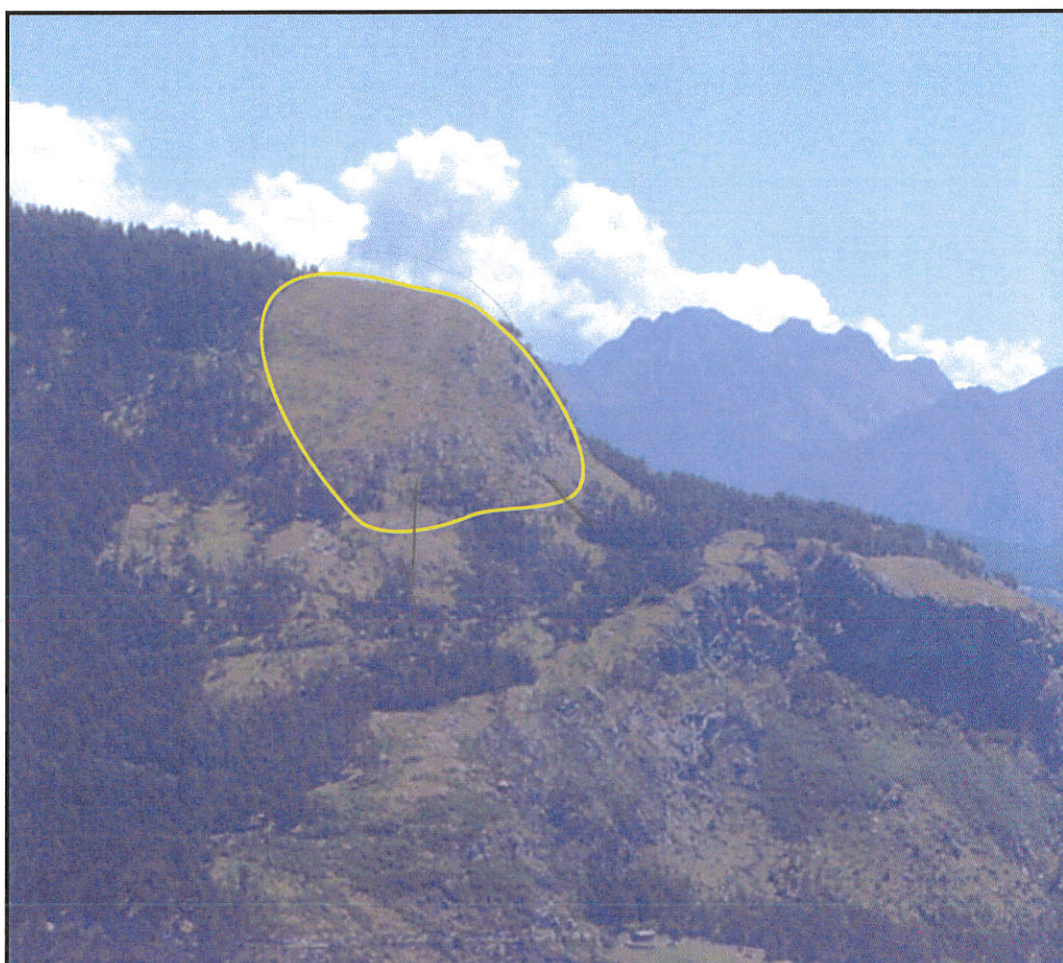
Vista generale (estate 2003).

IN SEGUITO ALL'INCENDIO CHE HA COLPITO IL BOIS DE CHENEY RENDENDO VULNERABILE IL PENDIO, SONO STATE POSIZIONATE DELLE OPERE DI DIFESA ATTIVA COSTITUITE DA PALIZZATE IN TRONCHI DI LARICE.

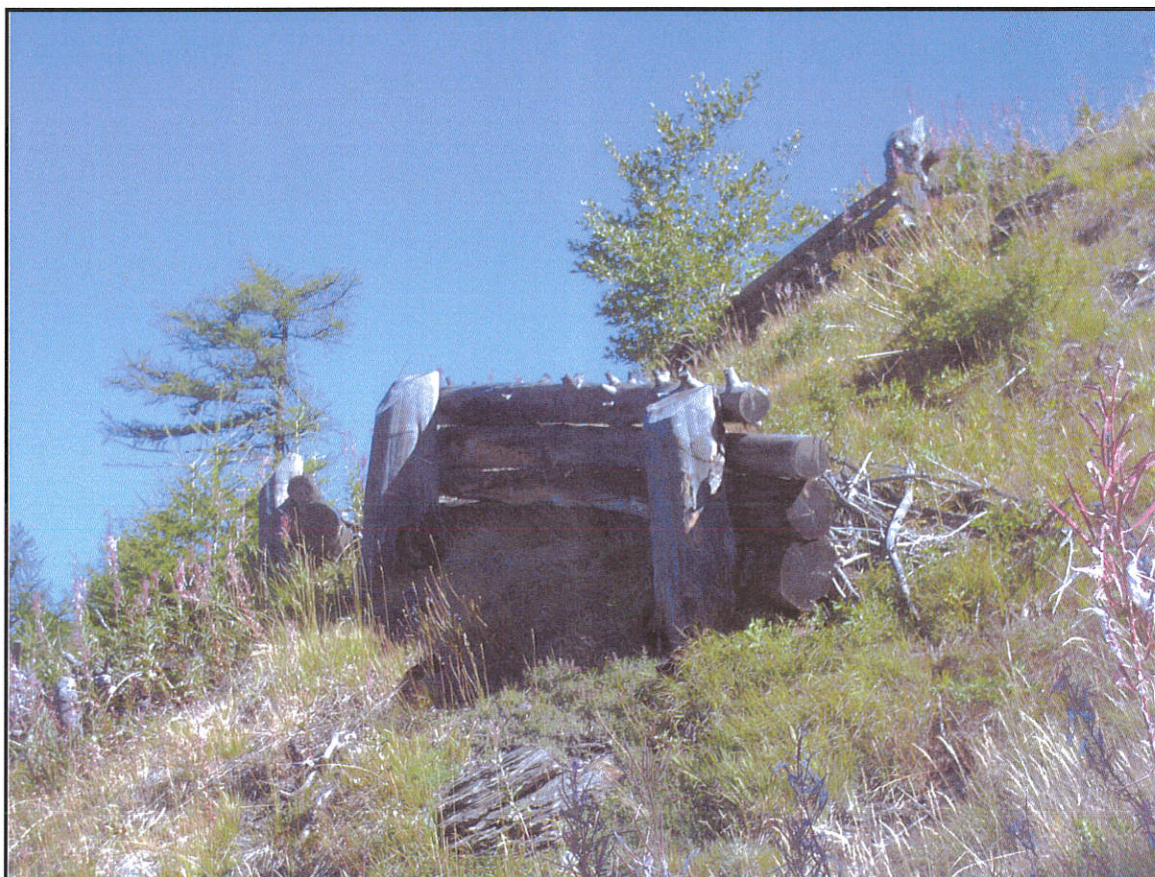
Ponte da neve realizzata in tronchi di Larice: i tronchi sono stati ricavati da esemplari abbattuti in seguito all'incendio che ha colpito il Bois de Cheney (Foto: estate 2003).

OPERE DI DIFESA PRESENTI	
Numerazione Progressiva Comunale	Tipo di opera
03	Tronchi di Larice posizionati in modo da contenere il distacco nell'area del Bois de Varé il cui popolamento è stato danneggiato dal passaggio di un incendio

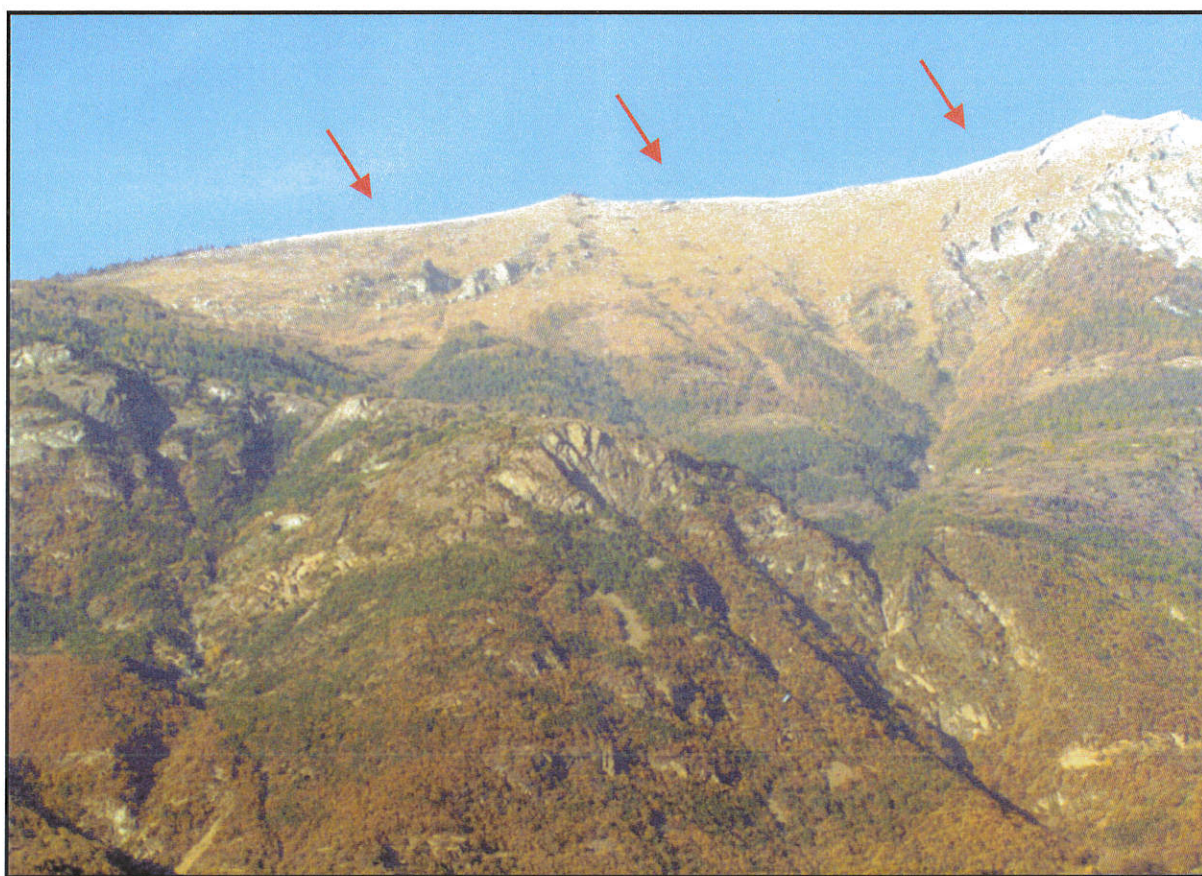
Vista generale (estate 2003): le frecce indicano la cresta del Mont Dzerbion il cui versante meridionale è soggetto al rischio valanghe.

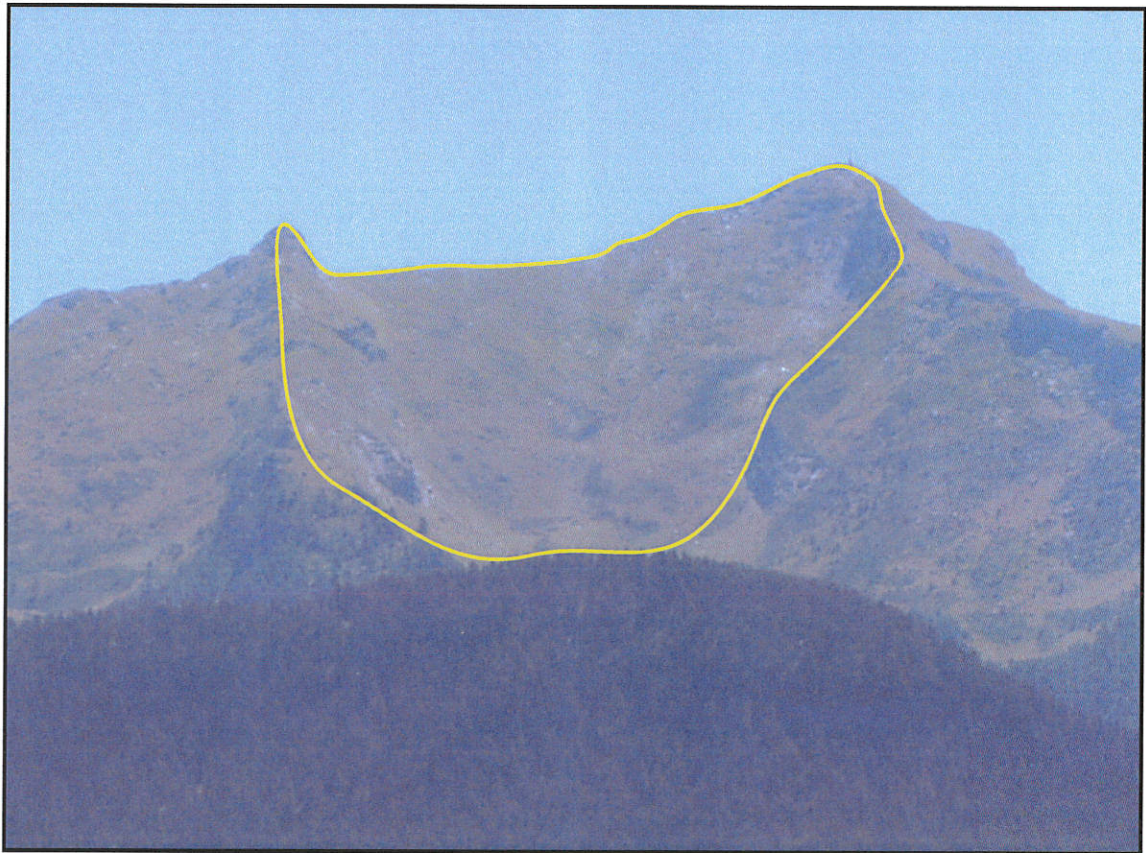
In evidenza nella fotografia la zona di distacco e parte della zona di scorrimento (estate 2003).
