COMUNE DI CHATILLON

PIANO DEL COLORE

tratto della Via E. Chanoux – Zona Avn (Capoluogo)

SCHEDA DI RILIEVO/INTERVENTO

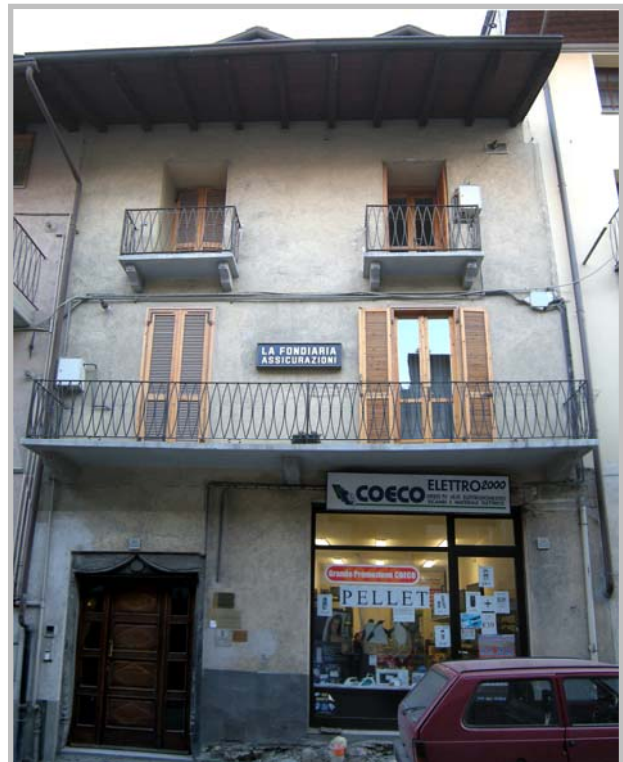
FOTOGRAFIE DELL'EDIFICIO

esposizione del fronte: nord
 datazione: ottocentesco su corpo precedente
 riferimenti storici: denominata ex-casa Luboz, compare nel manoscritto del Bich del 1862
 stato attuale di conservazione: edificio originario oggetto di recupero recente totale

cornici	Portale tardogotico in pietra	Mantenimento, manutenzione e valorizzazione
oscuranti	Persiane a gelosia in legno chiaro	Persiane a gelosia in legno verniciato mordenzato cl.noce medio
balconi	Modiglioni sagomati in pietra e orizzontamenti in cls	Modiglioni sagomati e orizzontamenti in cls o in pietra in caso di sostituzione
elementi in ferro	ringhiere con elementi ad arco	Mantenimento e manutenzione smalto cl. grigio scuro
cornicione	non presente	Mantenimento della tipologia di sparto con travetti e tavolato in legno mordenzato col.noce medio/scuro
elementi di lattoneria	pluviali e gronda in lamiera	Lattoneria in rame
elementi di contrasto	a)Serramenti e persiane in legno chiaro; b)vetrina metallica a P.T.; c)cavi elettrici a vista in facciata; d)cassette del gas a vista	a)b)Nuove tipologie (vedi finestre, persiane e porte- vetrine); c) mascheramento sottotraccia; d)ricollocazione in sede più appropriata

elementi di pregio	Portale tardogotico; Balconi; ringhiere in ferro	Mantenimento, manutenzione e valorizzazione
decori	non presenti	/
sondaggi eseguiti	Vedi allegato	/
stato di conservazione dell'intonaco	buono	/
cause del degrado	/	/
insegne e targhe	Insegne commerciali a cassonetto Luminose e targhe metalliche	Tipologia ammessa a pannello metallico (vedi allegato)

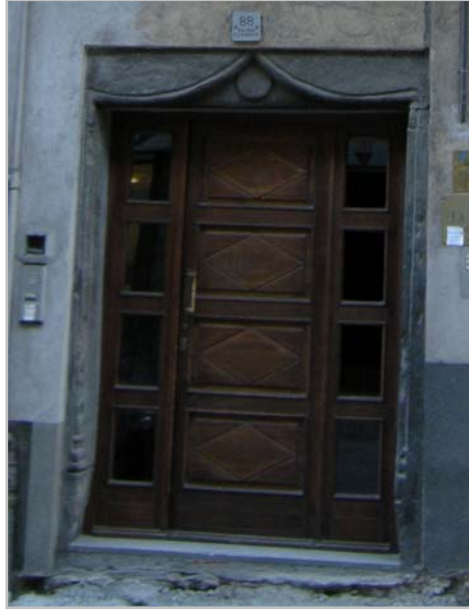
Particolare della portale tardogotico in pietra

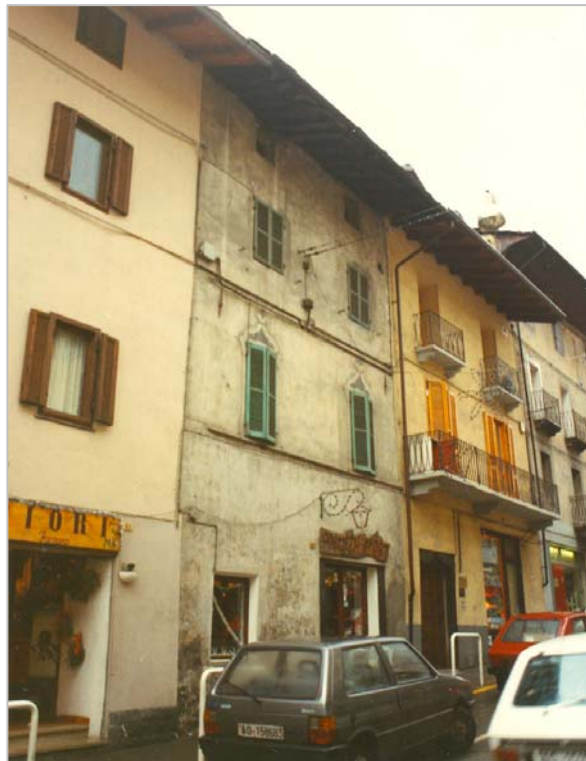
Foto a colori con uno scorcio dell'edificio nel 1992

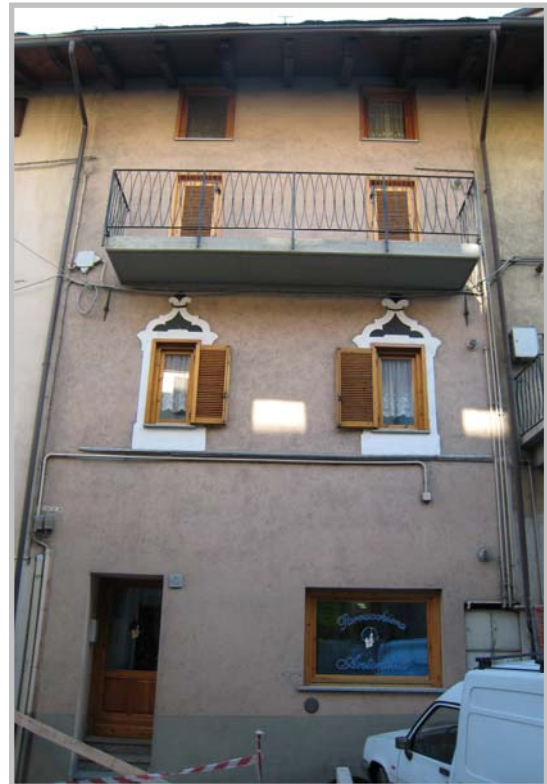
FOTOGRAFIA DELL'EDIFICIO

elementi di pregio	Tipologia delle cornici	Mantenimento e valorizzazione
decori	Non presenti	/
sondaggi eseguiti	Vedi allegato	/
stato di conservazione dell'intonaco	buono	/
cause del degrado	/	/
insegne e targhe	Non presenti (scritta commerciale su vetro)	Tipologia ammessa a pannello metallico (vedi allegato)

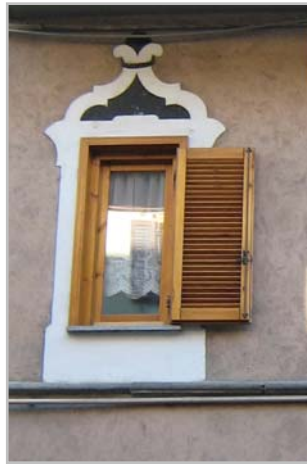
Cornice tintaggiata con voltino a
Collarino di colore bianco

davanzali	Pietra non omogenea	pietra
cornici	In legno; a P1 tinteggiate con voltini a collarino di colore bianco e nero	Mantenimento delle cornici tinteggiate con voltini a collarino di cl. bianco con filettatura di cl.contrastante (es.grigio medio)
oscuranti	Persiane a gelosia in legno chiaro	Persiane a gelosia in legno verniciato mordenzato cl.noce medio
balconi	cemento	Integrazione con mensole sagomate; in caso di rifacimento ripristino della tipologia con modiglioni e orizzontamenti in cls a basso spessore
elementi in ferro	Ringhiere a elementi verticali ad arco	Mantenimento e manutenzione smalto cl. grigio scuro
cornicione	Non presente	Mantenimento della tipologia di sporto con travetti e tavolato in legno mordenzato col. noce medio/scuro
elementi di lattoneria	pluviali e gronda in lamiera	Lattoneria in rame o in lamiera verniciata cl.marrone scuro
elementi di contrasto	a)Cornici in legno; b)serramenti in legno chiaro; c)tipologia del balcone in cemento	a)b)c)Nuove tipologie (vedi cornici, finestre e balconi)

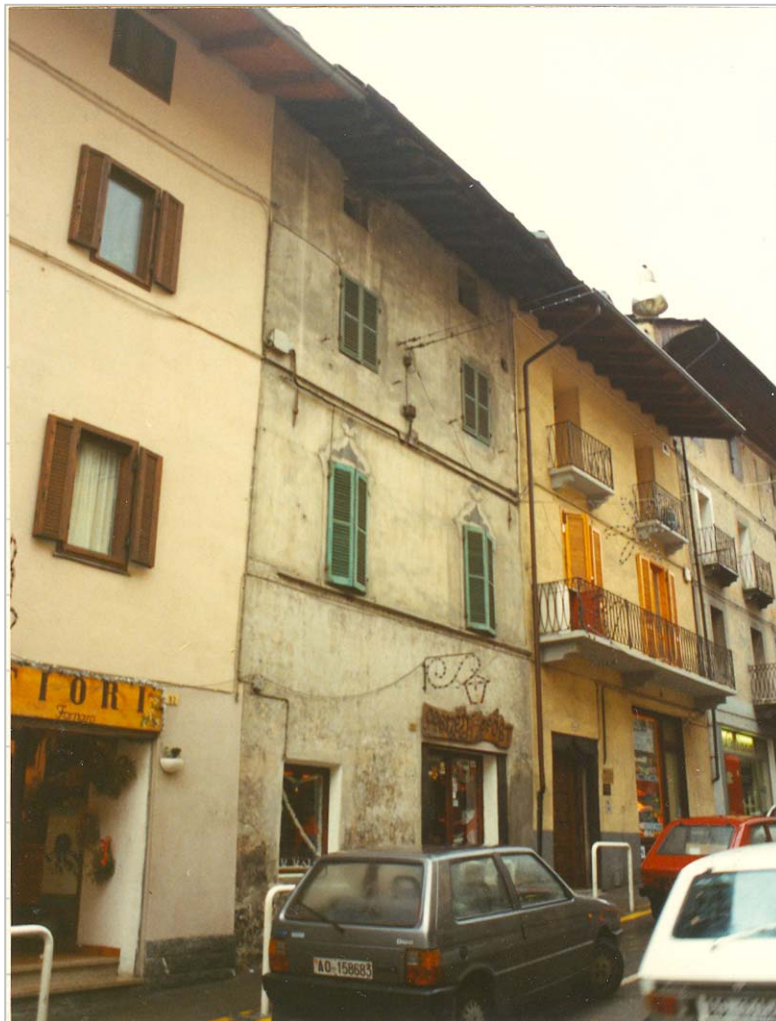
Fotografia a colori dell'edificio risalente all'anno 1992

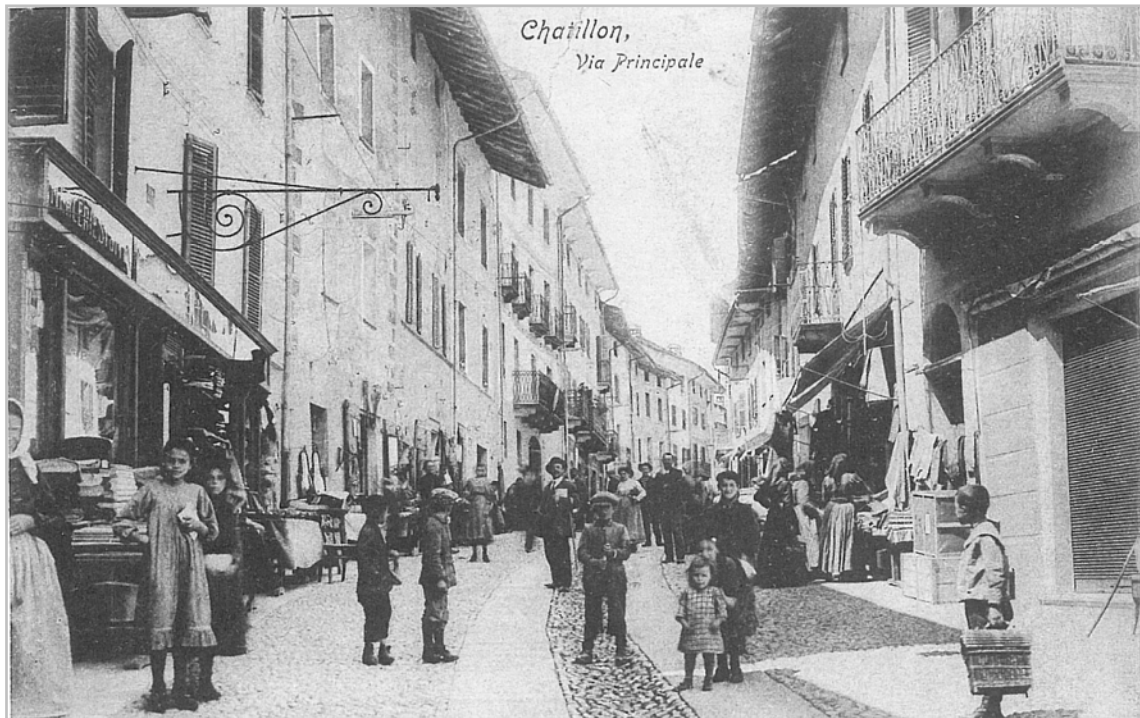
Immagine con uno scorcio dell'edificio in oggetto tratta da "CHATILLON-HIER ET AVANT HIER"

elementi di pregio	/	/
decori	Non presenti	Ripristinare le anteridi bugnate a trompe d'oeuil (vedi iconografia storica)
sondaggi eseguiti	Vedi allegato	/
stato di conservazione dell'intonaco	buono	/
cause del degrado	/	/
insegne e targhe	Insegna commerciale A pannello in legno	Tipologia ammessa a pannello metallico o pittorica su parete (vedi allegato)

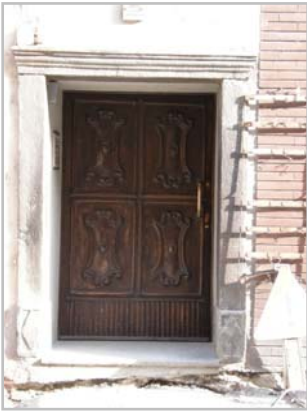
Porta in legno con portale in pietra modanato

elementi di pregio	Portoncino con portale in pietra e portone in legno borchiato	Mantenimento, manutenzio e valorizzazione
decori	Non presenti	/
sondaggi eseguiti	Vedi allegato	/
stato di conservazione dell'intonaco	buono	/
cause del degrado	/	/
insegne e targhe	Insegne commerciali A cassonetto in pvc	Tipologia ammessa a cassonetto di legno inserito nel portale (vedi allegato e immagine storica)

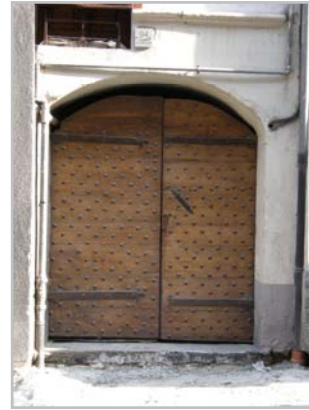
Portone in legno con borchiature

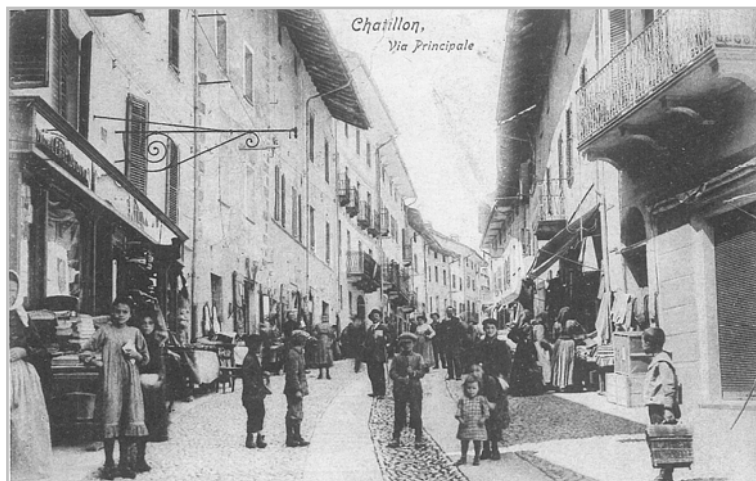
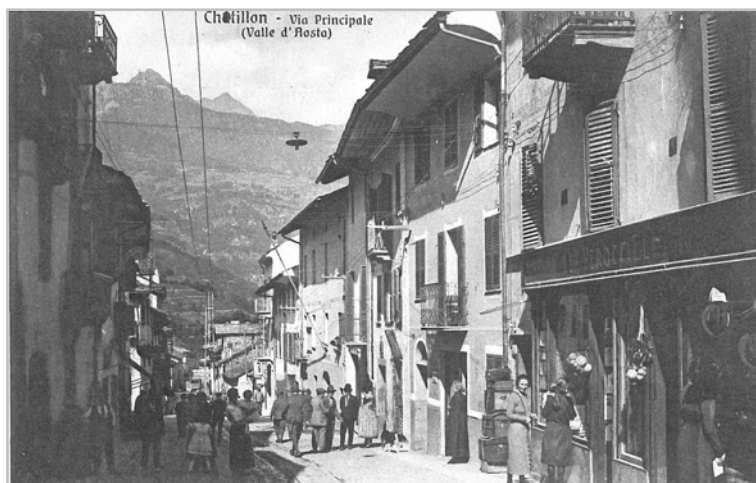
Immagini con scorci dell'edificio in oggetto tratta da "CHATILLON-HIER ET AVANT HIER"

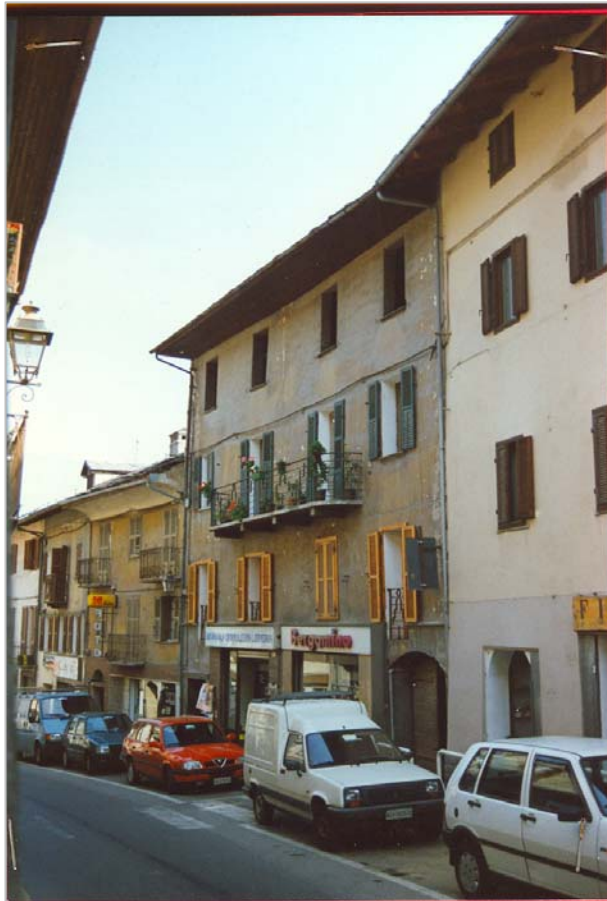
Fotografia a colori dell'edificio risalente all'anno 1993

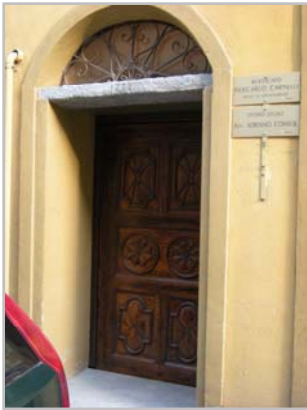
Porta in legno con voltino in pietra e sopra luce in ferro

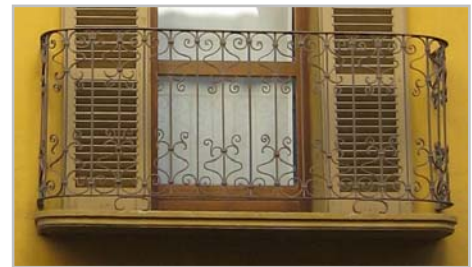
Balcone in ferro

cornici	tinteggiate a rilievo di colore beige	Tinteggiate a rilievo cl. bianco con motivo a orecchio
oscuranti	Persiane a gelosia in legno smaltato	Persiane a gelosia in legno smalto cl. beige
balconi	Orizzontamenti in cls armato con modanature, tinteggiati cl. beige	Mantenimento della tipologia tinteggiatura cl.grigio chiaro
elementi in ferro	a)ringhiere lavorate; b)sopraluce della porta a P.T.	a)b)Mantenimento e manutenzione smalto cl.marrone scuro
cornicione	Intonacato e tinteggiato cl. giallo chiaro	Intonacato e tinteggiato cl. grigo chiaro o bianco
elementi di lattoneria	pluviali e gronda in lamiera	Lattoneria in rame o in lamiera verniciata cl.marrone scuro
elementi di contrasto	a)specchiatura unica dei serramenti;	a)b)nuove tipologie (vedi finestre)
elementi di pregio	a)Porta in legno lavorata con sopraluce in ferro e voltino in pietra; b)balconi; c)ringhiere in ferro	a)b)c)Mantenimento manutenzione e valorizzazione

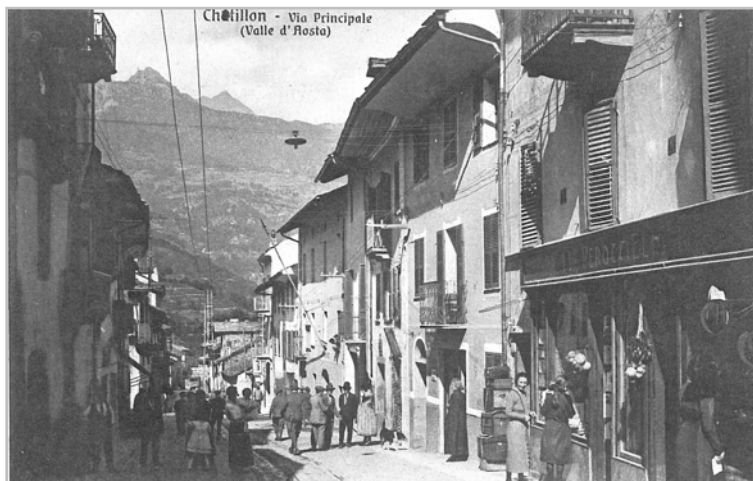
Immagini con scorci dell'edificio in oggetto tratta da "CHATILLON-HIER ET AVANT HIER"

decori	Non presenti	Possibilità di realizzare una fascia marcapiano all'altezza del P.T. di cl.bianco (vedi iconografia storica allegata)
sondaggi eseguiti	Vedi allegato	/
stato di conservazione dell'intonaco	buono	/
cause del degrado	/	/
insegne e targhe	Targhe metalliche In facciata	Tipologia ammessa a pannello metallico o pittorica su facciata(vedi allegato)

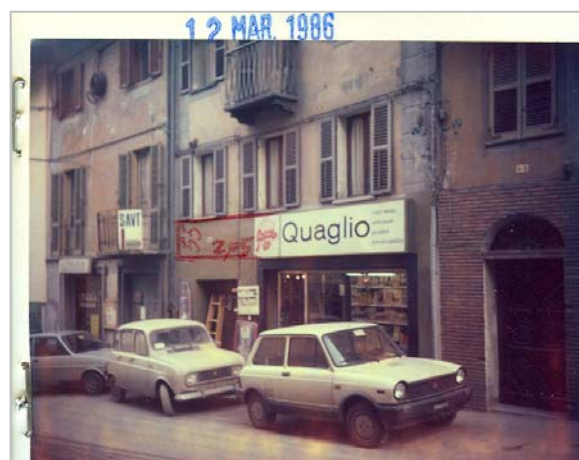
Uno scorcio del piano terra dell'edificio del 1986

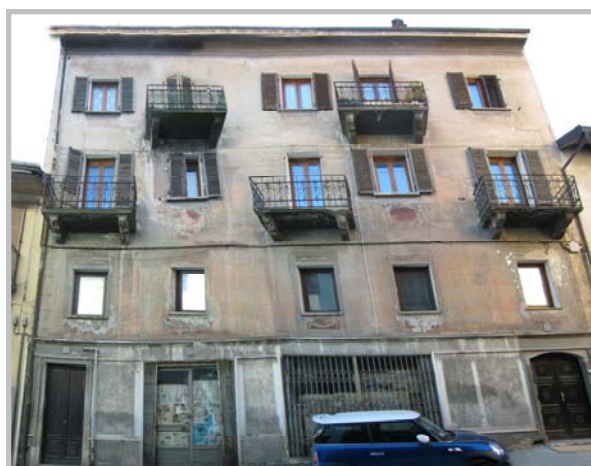
FOTOGRAFIA DELL'EDIFICIO

elementi di pregio	a)tipologia dei balconi e ringhiere in ferro; b)apparato decorativo	a)b)Mantentimento, manutenzione e valorizzazione
decori	ricchi decori con fasce e medaglioni a <i>trompe d'oeil</i>	ripristino e valorizzazione
sondaggi eseguiti	Vedi allegato	/
stato di conservazione dell'intonaco	degradato	/
cause del degrado	/	/
insegne e targhe	Non presenti	Tipologia ammessa a pannello metallico o a bandiera in ferro(vedi allegato)

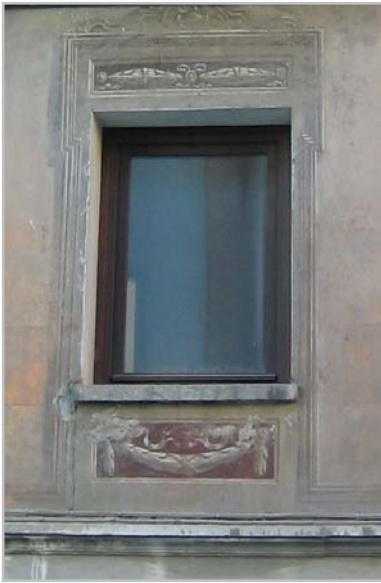
Particolare della cornice decorata a trompe-l'oeil della finestra

cornici	a)Decorate a <i>trompe d'oeil</i> ; b)intonacate in rilievo con modanature a P.T.	a)Mantentimento e valorizzazione attraverso il restauro di facciata; b)mantenimento tipologia con tinteggiatura cl.grigio chiaro o bianco
oscuranti	Persiane a gelosia in legno	Persiane a gelosia in legno smalto grigio
balconi	modiglioni e orizzontamenti in cls armato	Mantentimento della tipologia in cls o pietra
elementi in ferro	a)ringhiere a elementi verticali lavorati con motivo a ricciolo; b)serrande metalliche a P.T.non a scomparsa	a)Mantentimento e manutenzione smalto cl.grigio scuro; b) preferibili vetri anti-sfondamento o serrande metalliche a scomparsa smalto cl.grigio scuro
cornicione	Intonacato con modanature	Mantentimento e manutenzione con tinteggiatura cl.grigio chiaro
elementi di lattoneria	pluviali e gronda in lamiera	Lattoneria in rame
elementi di contrasto	a)serrande metalliche a P.T.; b)specchiature dei serramenti non omogenei; c)cavi elettrici a vista in facciata	a)b)Nuove tipologie (vedi elementi i ferro e finestre); c) mascheramento sottotraccia

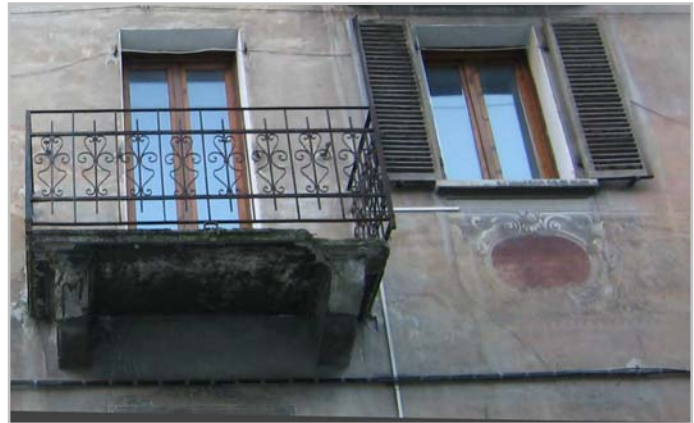
Particolare del balcone, della ringhiera in ferro e delle decorazioni di facciata

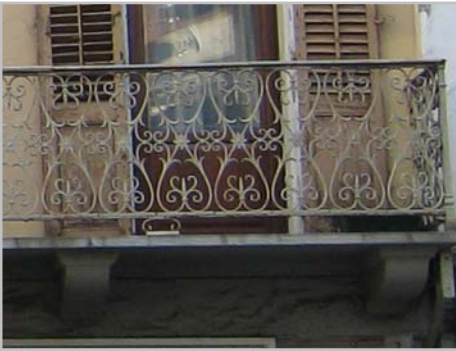
Particolare del balcone con ringhiera in ferro (prospetto su Piazza Duc)

elementi di pregio	Tipologia dei balconi e ringhiere	Mantenimento e manutenzione
decori	lesene laterali in cls modanate tintegee cl.bianco	Mantenimento e manutenzione tintegee cl.bianco con possibilità di riproporre parte dell'apparato decorativo di facciata risalente alla metà del sec. scorso ad esempio le lesene bugnate a punta di diamante (vedi immagine allegata)
sondaggi eseguiti	Vedi allegato	/
stato di conservazione dell'intonaco	buono	/
cause del degrado	/	/
insegne e targhe	in metallo su facciata e a bandiera di tipo luminoso	Tipologia ammessa a pannello metallico o a bandiera di ferro (vedi allegato)

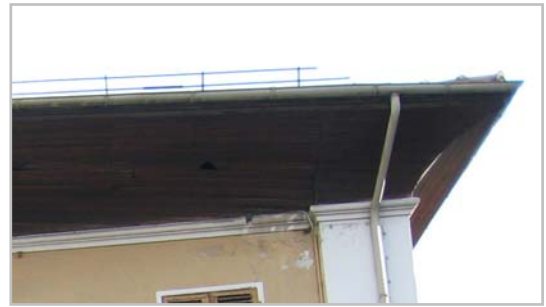
Particolare del cornicione ligneo (prospetto su Piazza Duc)

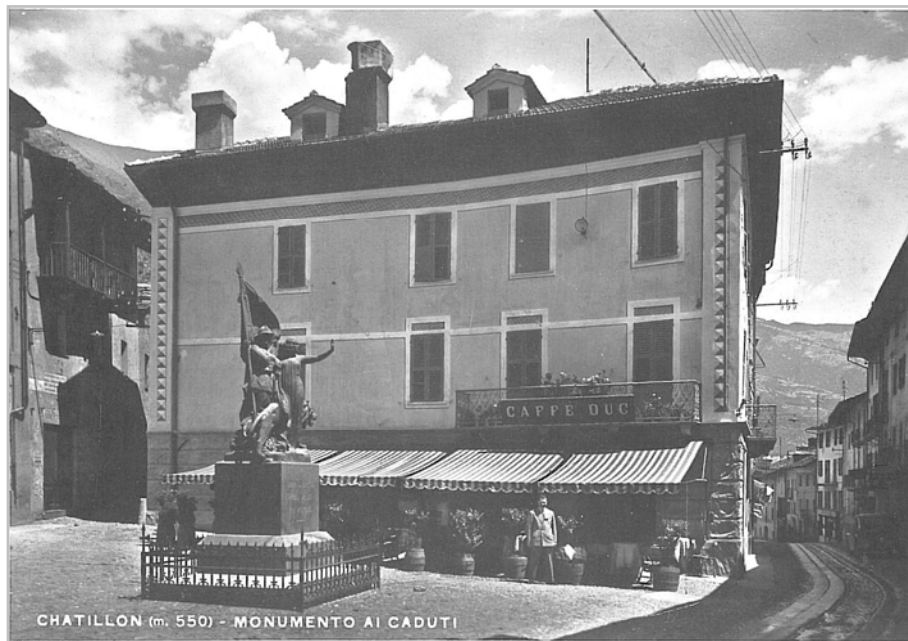
Immagine della Piazza Duc nel periodo del "Regime"
tratta da CHATILLON – HIER ET AVANT HIER

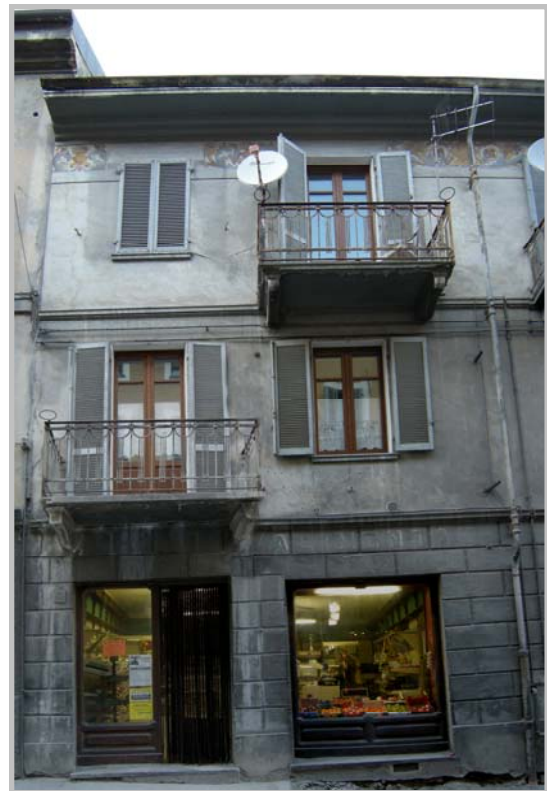
FOTOGRAFIA DELL'EDIFICIO

decori	fascia decorativa di coronamento sotto il tetto	Ripristino e valorizzazione
sondaggi eseguiti	Vedi allegato	/
stato di conservazione dell'intonaco	parzialmente degradato	/
cause del degrado	dilavamento	/
insegne e targhe	insegna pittorica su parete al P.T.	Tipologia ammessa pittorica su parete (vedi allegato)

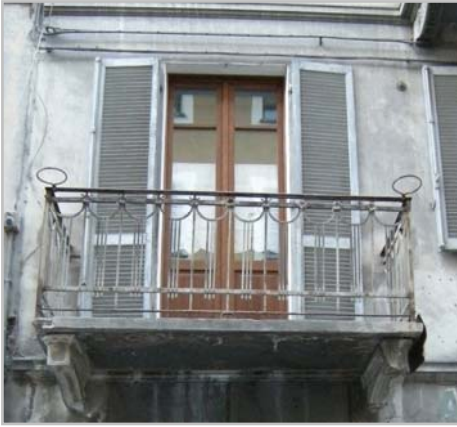
Particolare dei balconi con ringhiere in ferro

oscuranti	persiane a gelosia in legno smalto cl.grigio	persiane a gelosia in legno smalto cl.grigio
balconi	Modiglioni sagomati e orizzontamenti in cls	Mantenimento e manutenzione
elementi in ferro	a)ringhiere lavorate smalto cl.grigio; b)serrande avvolgibili a scomparsa	a)Mantenimento e manutenzione smalto cl.grigio medio; b)serrande metalliche a scomparsa di tipo forato smalto cl.grigio scuro
cornicione	In cls modanato tinteggiato cl.grigio	Mantenimento e manutenzione cl.grigio
elementi di lattoneria	pluviali e gronda in lamiera	Lattoneria in rame o in lamiera verniciata cl.grigio scuro
elementi di contrasto	cavi elettrici e antenne a vista in facciata	mascheramento sottotraccia e eliminazione
elementi di pregio	a)balconi e ringhiere metalliche; b)marcapiani modanati; c)serramenti in legno a P.T. ; d)schema compositivo tipologico di facciata	a)b)c)d)Mantenimento, manutenzione e valorizzazione

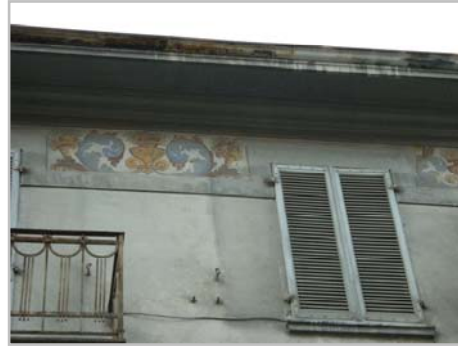
Particolare della fascia decorativa a coronamento dell'edificio sotto il cornicione

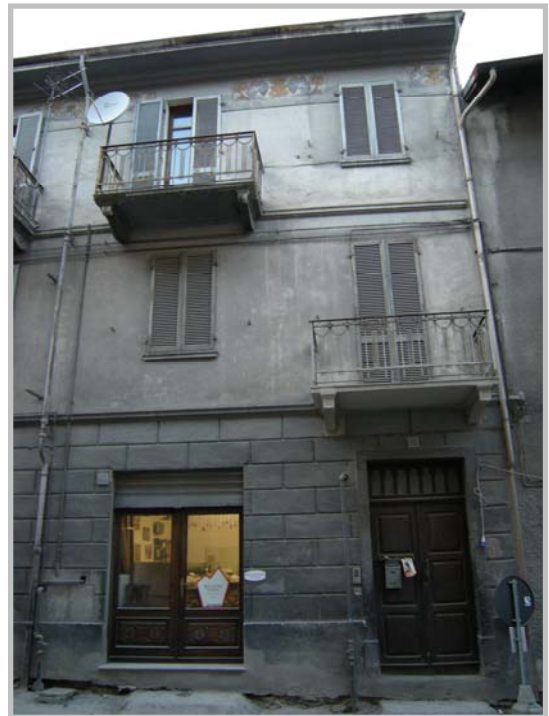
decori	fascia decorativa di coronamento sotto il tetto	Ripristino e valorizzazione
sondaggi eseguiti	Vedi allegato	/
stato di conservazione dell'intonaco	parzialmente degradato	/
cause del degrado	dilavamento	/
insegne e targhe	insegna pittorica su parete al P.T.	Tipologia ammessa pittorica su parete (vedi allegato)

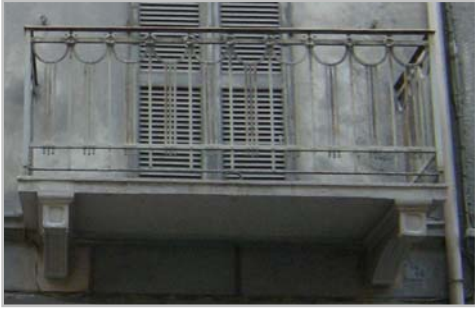
Balcone in cls e ringhiere in ferro

oscuranti	persiane a gelosia in legno smalto cl.grigio	persiane a gelosia in legno smalto cl.grigio
balconi	Modiglioni sagomati e orizzontamenti in cls	Mantenimento e manutenzione
elementi in ferro	a)ringhiere lavorate smalto cl.grigio; b)serrande avvolgibili a scomparsa	a)Mantenimento e manutenzione smalto cl.grigio medio; b)serrande metalliche a scomparsa di tipo forato smalto cl.grigio scuro
cornicione	In cls con modanature tinteggiato cl.grigio	Mantenimento e manutenzione cl.grigio
elementi di lattoneria	pluviali e gronda in lamiera	Lattoneria o in lamiera verniciata cl.marrone scuro in rame
elementi di contrasto	cavi elettrici e antenne a vista in facciata	mascheramento sottotraccia e eliminazione
elementi di pregio	a)balconi e ringhiere metalliche; b)marcapiani modanati; c)serramenti in legno a P.T.; d)schema compositivo tipologico di facciata	a)b)c)d)Mantenimento, manutenzione e valorizzazione

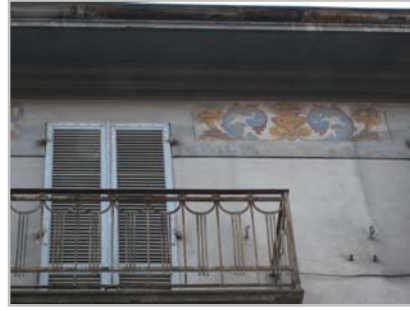
Fascia decorativa policroma sotto il cornicione

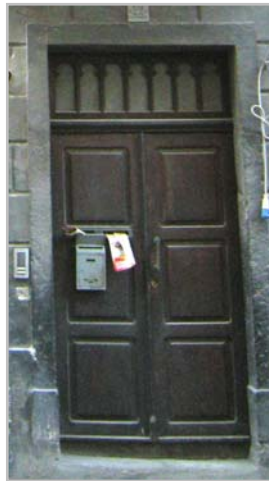
Portone in legno con sopraluce in vetro
e cornice in pietra

STATO ATTUALE	PRESCRIZIONI DI INTERVENTO
tipologia della muratura	pietra	/
rivestimento murario	intonaco tinteggiato	intonaco tinteggiato
caratteristiche dell'intonaco	Intonaco a base cementizia	Intonaco a base di calce
tinteggiatura	colore grigio	Su supporto attuale applicazione di prodotti ai silicati di potassio; su nuovo intonaco prodotto a base di calce cl.grigio chiaro
zoccolatura	Bassa in intonaco cementizio cl.grigio; bugnato in intonaco cementizio a correre a P.T.	Mantenimento della tipologia cl.grigio medio
finestre	rettangolari - serramenti in legno a 2 ante a 2 specchiature	serramento in legno smalto grigio a 2 ante a 2 specchiature
porte-vetrine	serramento in legno tipologia a pannello smalto cl.noce scuro	Mantenimento e manutenzione smalto cl.noce scuro/medio
davanzali	cls modanati	Mantenimento e manutenzione
cornici	In pietra a P.T.	Mantenimento e manutenzione
