COMUNE DI CHATILLON

## PIANO DEL COLORE

tratto della Via E. Chanoux – Zona Avn (Capoluogo)

SCHEDA DI RILIEVO/INTERVENTO

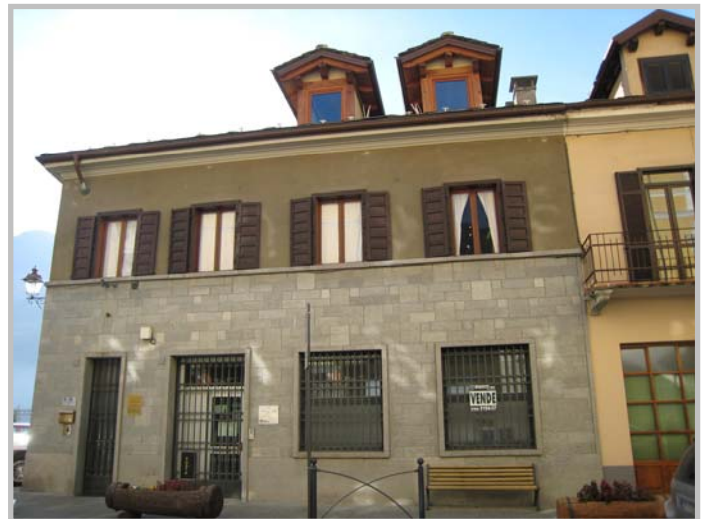
FOTOGRAFIA DELL'EDIFICIO

collocazione dell'edificio:	fronte attestante sulla Via E. Chanoux
esposizione del fronte:	nord
datazione:	novescentesco
riferimenti storici:	/
stato attuale di conservazione:	edificio originario

Numero piani:	piano terra+piano primo+sottotetto
Accessi:	su strada
Aperture:	dimensioni medie con disposizione regolare
Tetto:	a falde inclinate con pendenza normale, con orientamento della linea di colmo Est-Ovest, con struttura in legno e copertura in tegole di laterizio

<b>STATO ATTUALE</b>	<b>PRESCRIZIONI DI INTERVENTO</b>
tipologia della muratura	laterizio	/
rivestimento murario	Pietra e intonaco	Pietra e intonaco
caratteristiche dell'intonaco	intonaco cementizio	intonaco a base di calce
tinteggiatura	Colore grigio	Su supporto attuale applicazione di prodotti ai silicati di potassio; su nuovo intonaco prodotto a base di calce cl. grigio marrone
zoccolatura	a)Bassa a lastre di pietra; b)rivestimento a tessere lapidee ad opus romano ad un'altezza oltre il P.T.	a)Mantenimento e manutenzione b)in caso di rifacimento, intonaco tinteggiato ad altezza avanzale finestre a P.T. cl.grigio scuro
finestre	serramenti in legno	serramenti in legno smalto cl.grigio chiaro a due ante a 1 specchiatura
porte-vetrine	Serramenti metallici	Serramenti metallici verniciati cl. grigio scuro; in caso di sostituzione serramenti in legno

verniciato mordenzato cl.noce scuro con tipologia a pannello
davanzali	In pietra	pietra
cornici	a)a lastre di pietra a imbotto al P.T.; b)legno a P1	a)b)In cls lisce cl.grigio
oscuranti	Persiane cieche in legno	Persiane a gelosia in legno smalto cl.grigio chiaro
balconi	Non presenti	/
elementi in ferro	Grate di sicurezza Su porte e finestre	preferibili vetri anti-sfondamento; se necessarie manutenzione, cl.grigio scuro
cornicione	In cemento con modanature cl.grigio chiaro	Mantenimento cl. grigio
elementi di lattoneria	pluviali e gronda in lamiera	Lattoneria in rame o in lamiera verniciata cl.marrone scuro
elementi di contrasto	a)Tipologia delle persiane in legno; b)cornici; c)altezza marcapiano	a)b)Nuove tipologie (vedi oscuranti e cornici); c)adeguamento
elementi di pregio	/	/
decori	non presenti	/
sondaggi eseguiti	/	/
stato di conservazione dell'intonaco	buono	/
cause del degrado	/	/
insegne e targhe	Targa metallica in facciata	Ammessa tipologia a pannello metallico o a bandiera in ferro (vedi allegato)

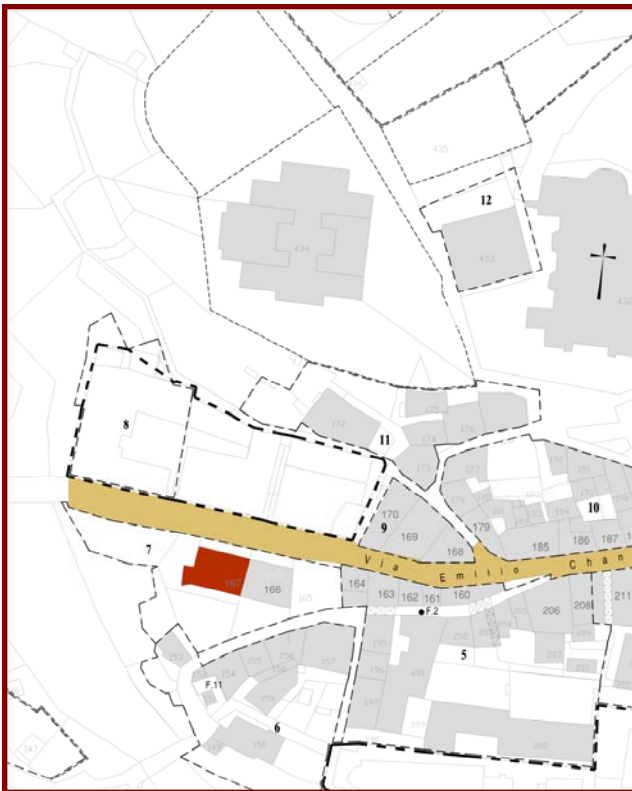
FOTOGRAFIA DELL'EDIFICIO

collocazione dell'edificio: fronte attestante sulla Via E. Chanoux  
 esposizione del fronte: nord  
 datazione: ottocentesco su corpo precedente  
 riferimenti storici:  
 stato attuale di conservazione: edificio recente

Numero piani: piano terra+piano primo+sottotetto  
 Accessi: su strada  
 Aperture: dimensioni medie con disposizione regolare  
 Tetto: a falde inclinate con pendenza normale, con orientamento della linea di colmo Est-Ovest, con struttura in legno e copertura in lose

<b>STATO ATTUALE</b>	<b>PRESCRIZIONI DI INTERVENTO</b>
tipologia della muratura	laterizio	/
rivestimento murario	intonaco	intonaco
caratteristiche dell'intonaco	Intonaco a base cementizia	Intonaco a base di calce
tinteggiatura	Colore giallo rosato	Su supporto attuale applicazione di prodotti ai silicati di potassio; su nuovo intonaco prodotto a base di calce cl. grigio chiaro
zoccolatura	Bassa in intonaco di Cemento cl.grigio	Bassa in intonaco a calce cl. grigio medio
Finestre-porte finestre	serramenti in legno	serramenti in legno smalto cl.beige a due ante a 3 specchiature
porte-vetrine	Serramenti in legno	serramenti in legno verniciato mordenzato cl.noce scuro con tipologia a pannello
davanzali	In cls armato	Cls o pietra
cornici	in legno a P1	cornici alle finestre (fronte

sondaggi eseguiti	/	/
stato di conservazione dell'intonaco	buono	/
cause del degrado	/	/
insegne e targhe	Targa metallica in facciata	Tipologia ammessa a pannello metallico, a bandiera in ferro e pittorica su parete (vedi allegato)

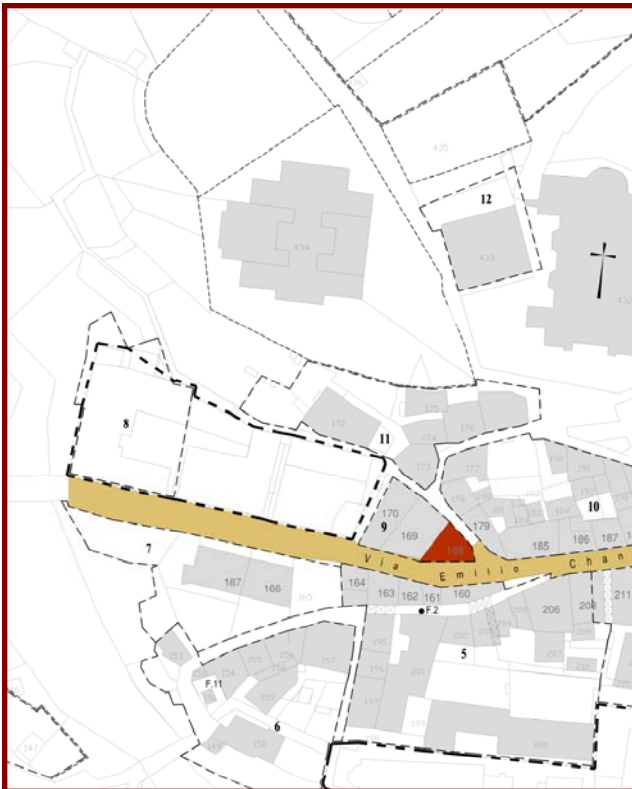
elementi di lattoneria	pluviali e gronda in lamiera	Lattoneria in rame
elementi di contrasto	a)serramenti in alluminio al PT; b)zoccolatura a tessere lapidee a spacco; c)fascia marcapiano in legno; d)cavi elettrici a vista in facciata	a)b)Nuove tipologie (vedi porte-finestre e zoccolatura); c)da eliminare; d) mascheramento sottotraccia
elementi di pregio	a)ringhiere metalliche; b)balconi; c)cornicione in legno	a)b)c)Mantenimento, manutenzione e valorizzazione
decori	/	/
sondaggi eseguiti	/	/
stato di conservazione dell'intonaco	buono	/
cause del degrado	/	/
insegne e targhe	non presenti	Tipologia ammessa a pannello metallico o a bandiera in ferro (vedi allegato)

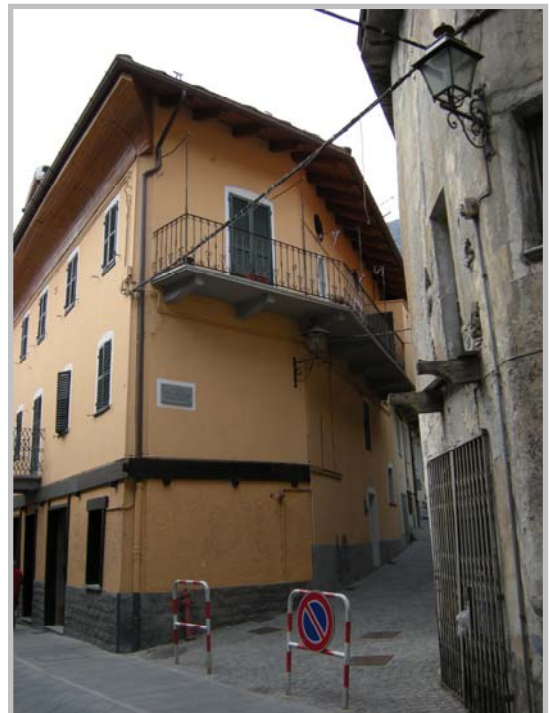
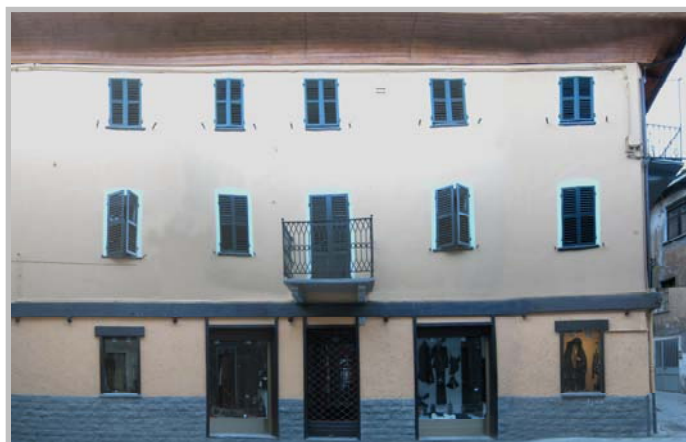
FOTOGRAFIE DELL'EDIFICIO – fronti sud e est

ubicazione:	Via Emilio Chanoux, 27
particelle catastali:	308
zona PRGC:	Avn Capoluogo
classificazione: (art. 2.2 NORMATIVA DI ATTUAZIONE)	<b>C.e</b> (edificio di pregio storico, culturale, architettonico, ambientale: pregio determinato dall'impiego di materiali e caratteristiche della lavorazione di materiali)
destinazione d'uso:	residenziale e commerciale
collocazione dell'edificio:	fronte attestante sulla Via E. Chanoux e su Via Gervasone
esposizione del fronte:	sud e est
datazione:	ottocentesco su corpo precedente
riferimenti storici:	
stato attuale di conservazione:	edificio originario oggetto di recupero parziale recente

Numero piani:	piano terra+ piano primo+ piano secondo
Accessi:	
Aperture:	dimensioni medie con disposizione regolare
Tetto:	a padiglione con orientamento della linea di colmo Est-Ovest, con struttura in legno e copertura in lose

<b>STATO ATTUALE</b>	<b>PRESCRIZIONI DI INTERVENTO</b>
tipologia della muratura	pietra	/
rivestimento murario	intonaco tinteggiato	intonaco tinteggiato
caratteristiche dell'intonaco	Intonaco a base cementizia	Intonaco a base di calce
tinteggiatura	colore giallo scuro	Su supporto attuale applicazione di prodotti ai silicati di potassio; su nuovo intonaco prodotto a base di calce cl. giallo rosato

zoccolatura	a)bassa a tessere lapidee a spacco a PT; b)Intonaco a base cementizia a frattazzo al PT	a)Bassa in intonaco a calce cl. grigio medio; b) Intonaco a base di calce come il fondo cl.giallo rosato
finestre	rettangolari - serramenti in legno	serramenti in legno verniciato mordenzato cl. noce medio a due ante a 2 specchiature
Porte-vetrine	serramenti in alluminio	serramenti in legno verniciato mordenzato cl.noce scuro con tipologia a pannello
davanzali	in pietra	pietra
cornici	a)in legno a PT; b)tinteggiate di cl.bianco ad arco al P1	Tinteggiate cl.bianco al P.T. e al P1
oscuranti	persiane a gelosia in legno smalto cl. verde scuro	persiane a gelosia in legno smaltato cl. verde scuro
balconi	Modiglioni sagomati e Orizzontamenti in pietra	Mantenimento e manutenzione
elementi in ferro	ringhiere decorate a elementi verticali smalto cl. verde scuro	manutenzione smalto cl. verde scuro
cornicione	Sporto in legno perlinato	A doghe con profilo sagomato in legno verniciato mordenzato col. noce medio/scuro

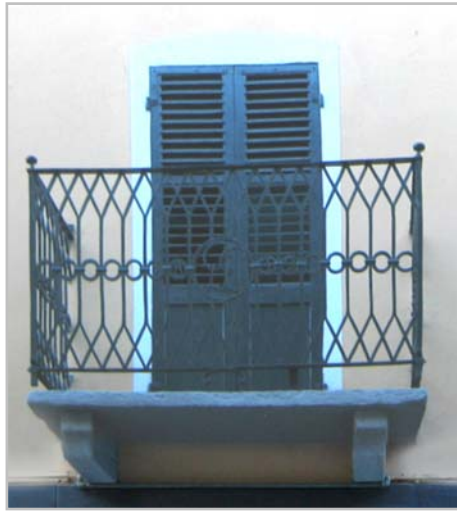
Particolare del balcone in pietra e delle ringhiere in ferro

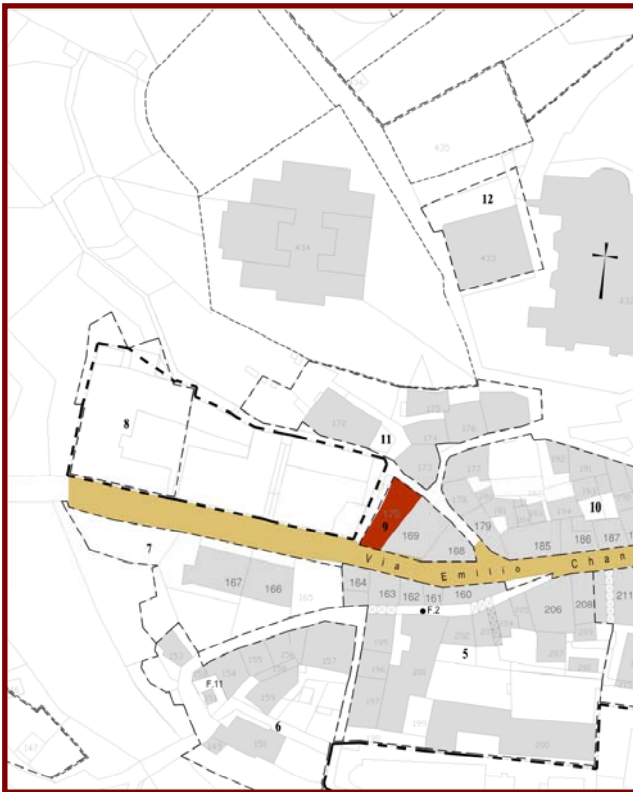
cornicione	Non presente	Mantenimento della tipologia di sporto con travetti e tavolato in legno mordenzato col. noce medio/scuro
elementi di lattoneria	pluviali e gronda in lamiera	Lattoneria in rame
elementi di contrasto	a)Specchiature uniche dei serramenti; b)rivestimento lapideo a P.T.; c)modulo vetrine a P.T.; d)insegne	a)b)c)d)Nuove tipologie (vedi finestre, zoccolatura, porte- finestre e insegne)
elementi di pregio	/	/
decori	non presenti	/
sondaggi eseguiti	/	/
stato di conservazione dell'intonaco	buono	/
cause del degrado	/	/
insegne e targhe	Insegne commerciali A cassonetto luminose	Tipologia ammessa a pannello metallico, a bandiera in ferro e pittorica su parete (vedi allegato)

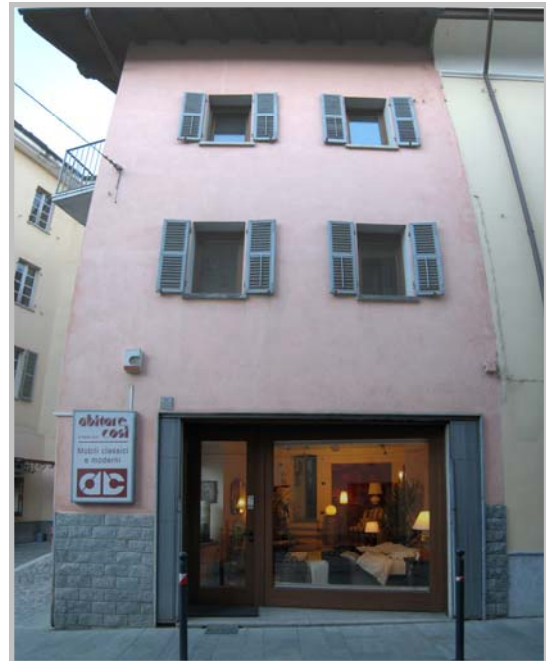
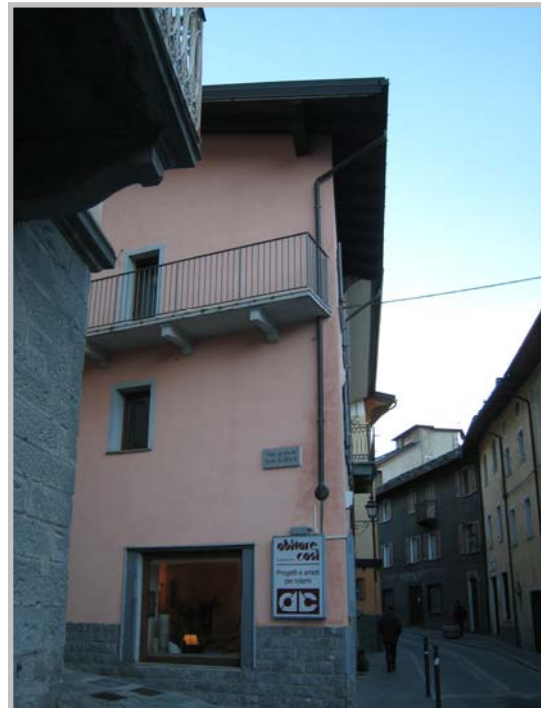
FOTOGRAFIE DELL'EDIFICIO

ubicazione:	Via Emilio Chanoux, 19
particelle catastali:	311
zona PRGC:	Avn Capoluogo
classificazione: (art. 2.2 NORMATIVA DI ATTUAZIONE)	<b>C.e</b> (edificio di pregio storico, culturale, architettonico, ambientale: pregio determinato dall'impiego di materiali e caratteristiche della lavorazione di materiali)
destinazione d'uso:	residenziale e commerciale
collocazione dell'edificio:	fronte attestante sulla Via E. Chanoux
esposizione del fronte:	sud e ovest
datazione:	ottocentesco su corpo precedente
riferimenti storici:	
stato attuale di conservazione:	edificio originario oggetto di recupero recente totale

Numero piani:	piano terra+piano primo+piano secondo+sottotetto
Accessi:	su strada e dal Vicolo del Mulino
Aperture:	dimensioni medie con disposizione regolare
Tetto:	a falde inclinate con pendenza normale, con orientamento della linea di colmo Est-Ovest, con struttura in legno e copertura in lose

<b>STATO ATTUALE</b>	<b>PRESCRIZIONI DI INTERVENTO</b>
tipologia della muratura	pietra	/
rivestimento murario	intonaco	intonaco
caratteristiche dell'intonaco	Intonaco a base cementizia	Intonaco a base di calce
tinteggiatura	Colore rosa	Su supporto attuale applicazione di prodotti ai silicati di potassio; su nuovo intonaco prodotto a base di calce cl. rosa scuro

zoccolatura	bassa a tessere lapidee a spacco	Intonaco a base di calce cl. grigio medio/scuro
finestre	serramenti in legno ad unica specchiatura	serramenti in legno smalto cl.grigio chiaro a 2 ante a 2 specchiature
porte-vetrine	Serramenti in legno	serramenti in legno verniciato mordenzato cl.noce scuro con tipologia a pannello
davanzali	In pietra e in cls armato	In pietra
cornici	a) tinteggiate di cl. grigio (lato ovest); b) a lastre di pietra a imbotto al P.T.	a)tinteggiate di cl.grigio chiaro anche su fronte strada; b)di tipo tradizionale in pietra al P.T.
oscuranti	Persiane a gelosia in legno smalto grigio (lato sud)	Persiane a gelosia in legno smalto cl.grigio chiaro
balconi	Modiglioni sagomati e Orizzontamenti in cls armato	Mantenimento e manutenzione
elementi in ferro	a)Ringhiere a semplici elementi verticali; b)serrande metalliche	a)ringhiera tradizionale a elementi a sezione circolare smalto cl.grigio medio; b)serrande metalliche a scomparsa smalto cl.grigio scuro

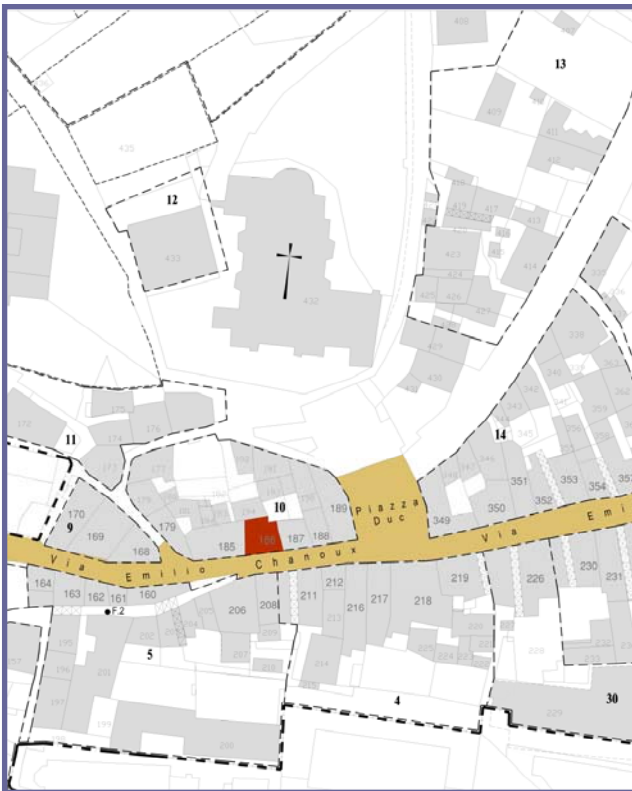
elementi di pregio	/	/
decori	non presenti	/
sondaggi eseguiti	/	/
stato di conservazione dell'intonaco	buono	/
cause del degrado	/	/
insegne e targhe	Insegna commerciale luminosa A bandiera in ferro	Tipologie ammesse a bandiera di ferro e a pannello metallico (vedi allegato)

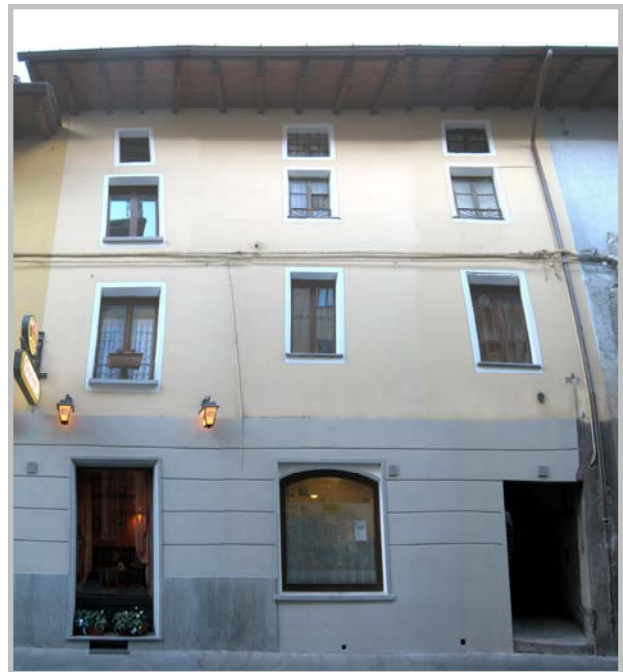
FOTOGRAFIA DELL'EDIFICIO

collocazione dell'edificio: fronte attestante sulla Via E. Chanoux  
 esposizione del fronte: sud  
 datazione: ottocentesco su corpo precedente  
 riferimenti storici:  
 stato attuale di conservazione: edificio originario oggetto di recupero non recente parziale

Numero piani: piano terra+piano primo+piano secondo+sottotetto  
 Accessi: su strada e dal Vicolo del Mulino  
 Aperture: dimensioni medie con disposizione regolare  
 Tetto: a falde inclinate con pendenza normale, con orientamento della linea di colmo Est-Ovest, con struttura in legno e copertura in lose

<b>STATO ATTUALE</b>	<b>PRESCRIZIONI DI INTERVENTO</b>
tipologia della muratura	pietra	/
rivestimento murario	intonaco	intonaco
caratteristiche dell'intonaco	Intonaco a base cementizia	Intonaco a base di calce
tinteggiatura	Colore giallo rosato	Su supporto attuale applicazione di prodotti ai silicati di potassio; su nuovo intonaco prodotto a base di calce cl. giallo chiaro
zoccolatura	a)Bassa a lastre lapidee; b)bugnatura in intonaco cemetizio cl. grigio chiaro a tutta altezza P.T.	a)completamento della zoccolatura a lastre lapidee; b)Mantenimento e manutenzione
finestre	serramenti in legno a specchiature non omogenee	serramenti in legno verniciato mordenzato cl. noce medio/scuro a due ante a 3 specchiature
porte-vetrine	Serramenti in legno ad arco e in metallo	serramenti in legno verniciato mordenzato cl.noce scuro con

tipologia a pannello
davanzali	In pietra	pietra
cornici	a)tinteggiate di colore bianco con filettatura di colore contrastante; b)a lastre di pietra a imbotta al P.T.	a)tinteggiate di cl. bianco con filettatura di colore contrastante; b)di tipo tradizionale in pietra al P.T.
oscuranti	Non presenti	Eventuali persiane a gelosia in legno verniciato mordenzato cl. noce medio/scuro
balconi	Non presenti	/
elementi in ferro	a)Inferriate; b)spondine-parapetto	a)b)Manutenimento e manutenzione smalto cl. grigio scuro
cornicione	Non presente	Mantenimento della tipologia di sporto con travetti e tavolato in legno mordenzato col. noce medio o scuro
elementi di lattoneria	pluviali e gronda in lamiera	Lattoneria in rame o in lamiera verniciata cl.marrone scuro
elementi di contrasto	a)Specchiature non omogenee dei serramenti; b)rivestimento lapideo a P.T.; c)serramento metallico delle vetrine a P.T.	a)b)c)Nuove tipologie (vedi finestre, zoccolatura e porte-finestre)

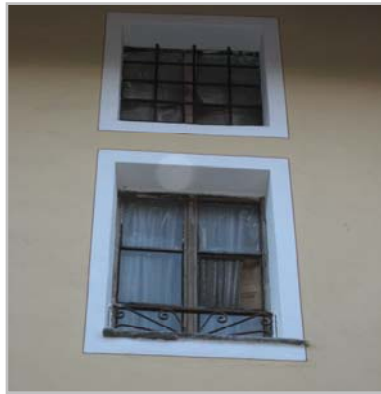
Particolare delle finestre in legno

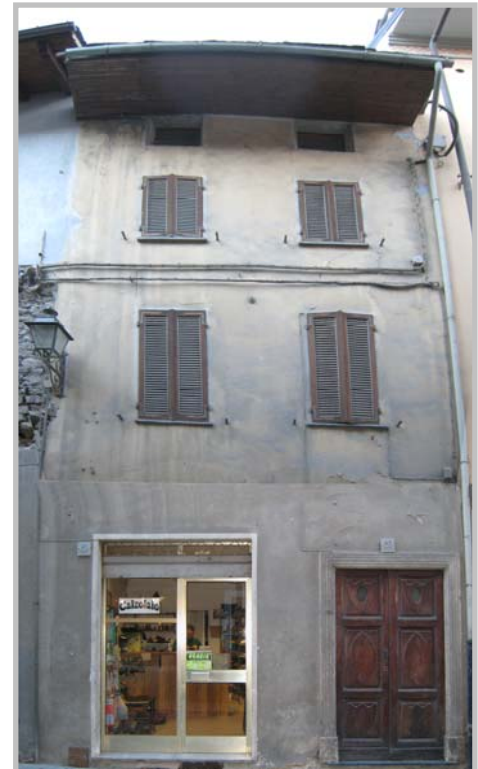
FOTOGRAFIA DELL'EDIFICIO

esposizione del fronte: sud  
 datazione: ottocentesco su corpo precedente  
 riferimenti storici:  
 stato attuale di conservazione: edificio originario oggetto di recupero parziale non recente

Numero piani: piano terra+ piano primo+ piano secondo+sottotetto  
 Accessi: su strada  
 Aperture: dimensioni medie con disposizione regolare  
 Tetto: a falde inclinate con pendenza normale, con orientamento della linea di colmo Est-Ovest, con struttura in legno e copertura in lose

<b>STATO ATTUALE</b>	<b>PRESCRIZIONI DI INTERVENTO</b>
tipologia della muratura	pietra	/
rivestimento murario	intonaco tinteggiato	intonaco tinteggiato
caratteristiche dell'intonaco	intonaco a base di calce	intonaco a base di calce
tinteggiatura	colore grigio-beige	Prodotto a base di calce cl.grigio marrone
zoccolatura	Traccia di bassa zoccolatura tinteggiata di cl.grigio scuro	Bassa tinteggiatura cl. grigio medio/scuro
finestre	rettangolari - serramenti probabilmente in legno (da verificare)	serramenti in legno verniciato mordenzato cl. noce medio a 2 ante con 2 o 3 specchiature
porte-vetrine	a)Portoncino in legno con pannelli lavorati; b)serramenti metallici	a)Mantenimento e manutenzione (legno a verniciato mordenzato cl.noce scuro); b)tipologia a pannello in legno verniciato mordenzato cl.noce scuro
davanzali	in pietra	pietra
cornici	a)tinteggiate di colore grigio chiaro/bianco; b)in pietra modanata con stipiti a P.T.	a)tinteggiate di cl. grigio chiaro/bianco; b)Mantenimento, manutenzione e valorizzazione

oscuranti	Persiane a gelosia in legno	Persiane a gelosia in legno

verniciato mordenzato cl. noce medio
balconi	Non presenti	/
elementi in ferro	serrande avvolgibili a rete metallica	Metalliche di tipo forato smalto cl.grigio scuro
cornicione	Sporto in legno perlinato	A doghe con profilo sagomato in legno verniciato mordenzato col. noce medio/scuro
elementi di lattoneria	pluviali e gronda in lamiera	Lattoneria in rame o in lamiera verniciata cl.marrone scuro
elementi di contrasto	a)serramenti in alluminio a P.T.; b)tinteggiatura sul portale in pietra; c)cavi elettrici a vista in facciata;	a)nuove tipologie (vedi porte-finestre); b)ripristino della pietra con finitura naturale; c) mascheramento sottotraccia
elementi di pregio	a)Portone in legno; b)portale in pietra	a)b)Mantenimento, manutenzione e valorizzazione
decori	non presenti	/
sondaggi eseguiti	/	/
stato di conservazione dell'intonaco	parzialmente degradato	/
cause del degrado	/	/
insegne e targhe	non presenti	Tipologia ammessa a pannello metallico e a bandiera in ferro (vedi allegato)

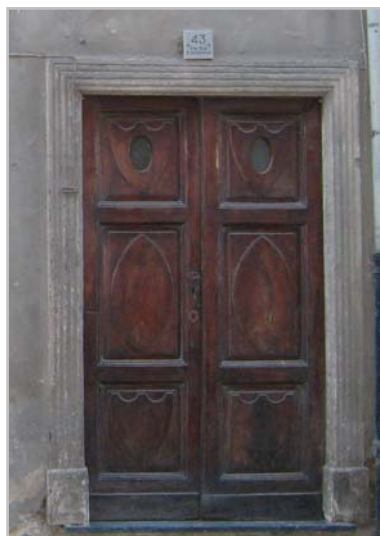
Portone in legno lavorato con portale in pietra modanato e stipiti in rilievo

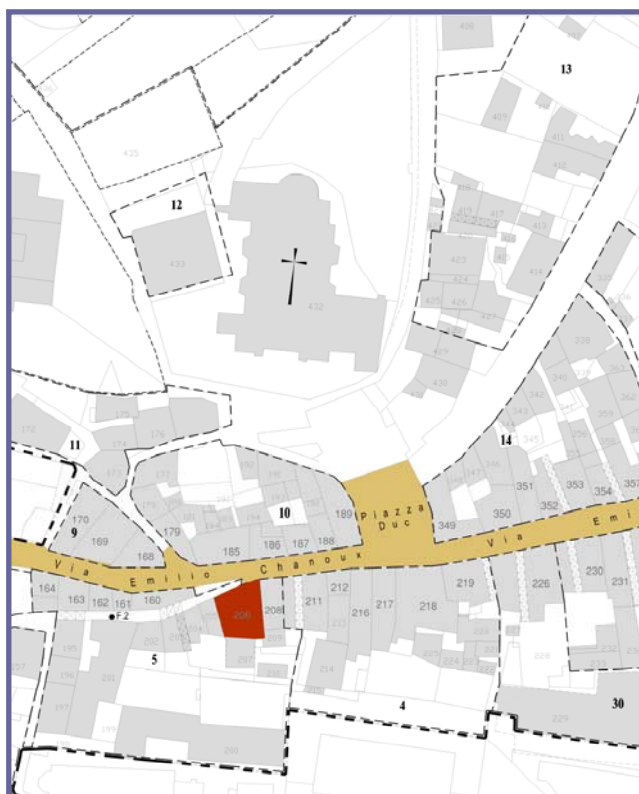
<b>STATO ATTUALE</b>	<b>PRESCRIZIONI DI INTERVENTO</b>
tipologia della muratura	laterizio	/
rivestimento murario	intonaco	intonaco
caratteristiche dell'intonaco	intonaco di cemento effetto picconato	Mantenimento e ripristino della finitura originale che caratterizza il fabbricato cl.grigio beige
tinteggiatura	Non presente	/
zoccolatura	Bassa in intonaco cementizio rustico; bugnatura in intonaco a tutta altezza P.T.	Mantenimento e ripristino cl.grigio
finestre	a)Ad arco - serramenti in legno; b)porte-finestre rettangolari – serramenti in legno	a)b)serramenti in legno verniciato mordenzato cl. noce medio a 2 ante a 1 specchiatura
porte-vetrine	Serramenti in legno	tipologia a pannello in legno verniciato mordenzato cl.noce scuro
davanzali	in cls	cls

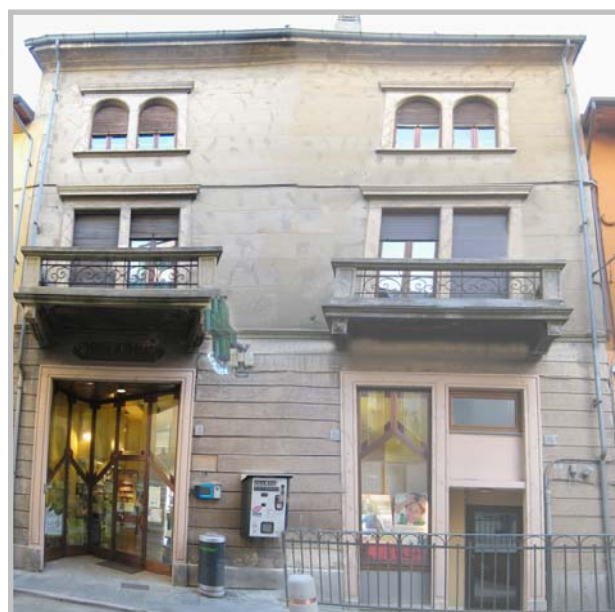
FOTOGRAFIA DELL'EDIFICIO

destinazione d'uso: residenziale e commerciale  
 collocazione dell'edificio: fronte attestante sulla Via E. Chanoux  
 esposizione del fronte: nord  
 datazione: novecentesco su corpo precedente  
 riferimenti storici:  
 stato attuale di conservazione: edificio originario

Numero piani: piano terra+ piano primo+ piano secondo  
 Accessi: su strada  
 Aperture: dimensioni medie con disposizione regolare  
 Tetto: a falde inclinate con pendenza normale, con orientamento della linea di colmo Est-Ovest, con struttura in cls armato e copertura in tegole di cls

cornici	a) In cls con trabeazione modanata ai P1 e P2; b) Con modanature e stipiti a P.T;	a)b) Mantenimento e manutenzione cl. grigio chiaro
oscuranti	Avvolgibili in legno	Se necessari, avvolgibili in legno verniciato mordenzato cl. noce medio
balconi	Modiglioni, orizzontamenti E parapetto in cls	Mantenimento e manutenzione
elementi in ferro	Ringhiere lavorate con elementi in stile liberty	Mantenimento e manutenzione Smalto cl. marrone scuro
cornicione	In cls modanato	Mantenimento e manutenzione
elementi di lattoneria	pluviali e gronda in lamiera	Lattoneria in rame
elementi di contrasto	/	/
elementi di pregio	a) balconi; b) ringhiere in ferro lavorate; c) bugnatura del P.T.; d) composizione tipologica di facciata	a)b)c)d) Mantenimento, manutenzione e valorizzazione
decori	Non presenti	/
sondaggi eseguiti	/	/
stato di conservazione dell'intonaco	buono	/
cause del degrado	/	/
insegne e targhe	a) Targa metallica in cls sulla facciata; b) Insegna commerciale Luminosa a bandiera	a)b) mantenimento e valorizzazione, tipologia ammessa con pannello metallico.

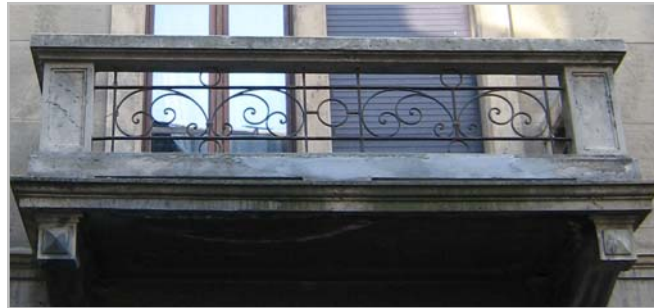
Balcone in cls armato con ringhiera decorata a elementi in ferro in stile liberty

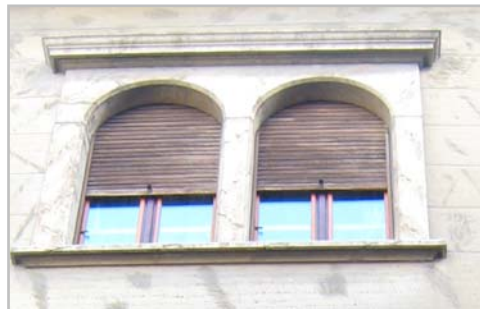
Bifora con trabeazione modanata

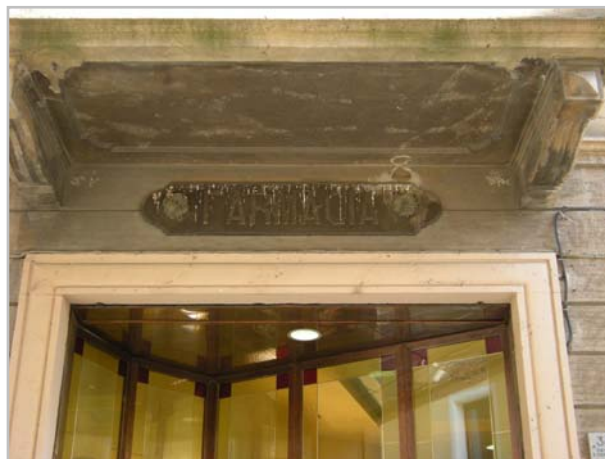
Insegna commerciale metallica sagomata

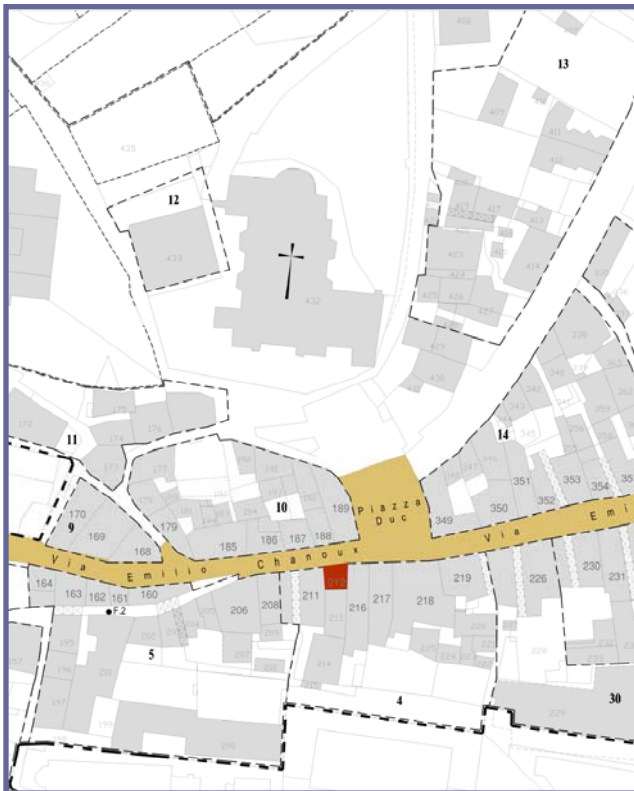
<b>STATO ATTUALE</b>	<b>PRESCRIZIONI DI INTERVENTO</b>
tipologia della muratura	pietra	/
rivestimento murario	intonaco tinteggiato	intonaco tinteggiato
caratteristiche dell'intonaco	intonaco a base di calce	intonaco a base di calce
tinteggiatura	Colore grigio-beige	Prodotto a base di calce cl.grigio beige
zoccolatura	a)Bassa in intonaco a rilievo; b)bugnatura in intonaco a tutta altezza P.T. di colore grigio	a)Bassa in intonaco rustico cl. grigio; b)mantenimento cl.grigio
finestre	rettangolari – serramenti in legno ad anta unica	serramenti in legno verniciato mordenzato cl. noce medio a 2 ante a 2 specchiature
porte-vetrine	a)Porta in legno; b)vetrine con serramenti metallici	a) Portoncino in legno con pannelli lavorati; b) tipologia a pannello in legno verniciato mordenzato cl.noce scuro

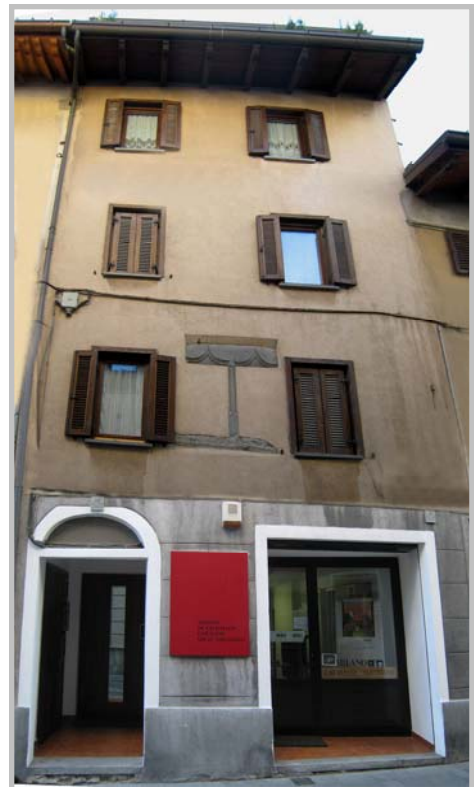
FOTOGRAFIA DELL'EDIFICIO

collocazione dell'edificio: fronte attestante sulla Via E. Chanoux  
 esposizione del fronte: nord  
 datazione: ottocentesco su corpo precedente  
 riferimenti storici:  
 stato attuale di conservazione: edificio originario oggetto di recupero recente totale

Numero piani: piano terra+ piano primo+ piano secondo+piano terzo  
 Accessi: su strada  
 Aperture: dimensioni medie con disposizione regolare  
 Tetto: a falde inclinate con pendenza normale, con orientamento della linea di colmo Est-Ovest, con struttura in legno e copertura di lose

davanzali	pietra	pietra
cornici	a)in legno sulle finestre; b)intonaco a rilievo di cl. bianco al P.T.	a)Tinteggiate cl. bianco; b)intonacate a rilievo tinteggiate di cl.bianco al P.T.
oscuranti	Persiane a gelosia in legno	Persiane a gelosia in legno verniciato mordenzato cl. noce medio
balconi	Non presenti	/
elementi in ferro	/	/
cornicione	Non presente	Mantenimento della tipologia di sporto con travetti e tavolato in legno mordenzato col. noce medio/scuro
elementi di lattoneria	pluviali e gronda in lamiera	Lattneria in rame o in lamiera verniciata cl.marrone scuro
elementi di contrasto	a)Cornici in legno; b)anta unica delle finestre	a)b)Nuove tipologie (vedi cornici e finestre)
elementi di pregio	bifora carenata medievale	Mantenimento, manutenzione e valorizzazione
decori	Non presenti	/
sondaggi eseguiti	/	/
stato di conservazione dell'intonaco	buono	/
cause del degrado	/	/
insegne e targhe	Insegna commerciale A pannello	Tipologia ammessa a pannello metallico (vedi allegato)

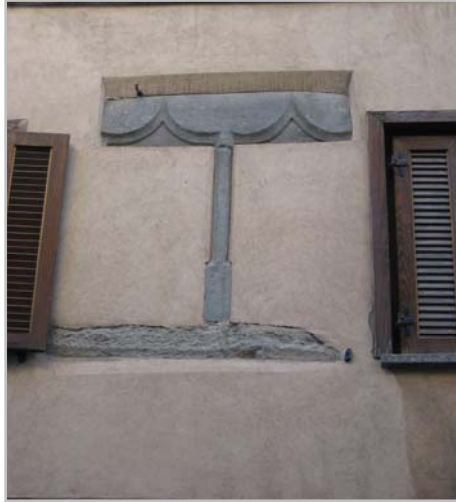
Bifora medievale carenata in pietra

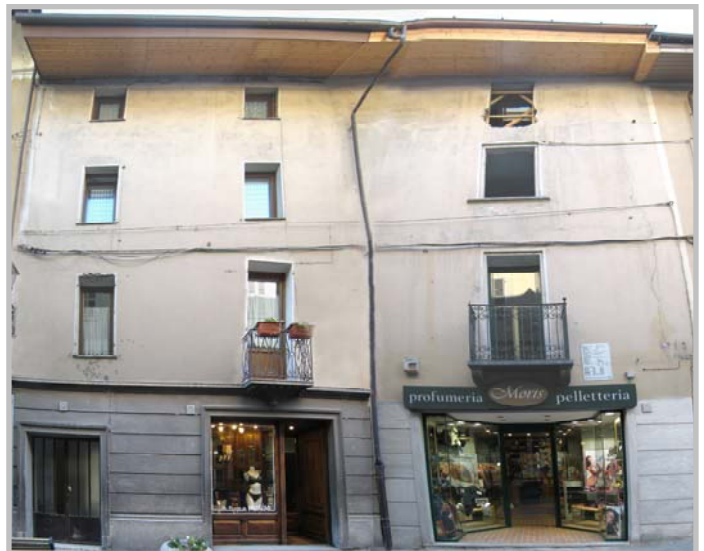
FOTOGRAFIA DELL'EDIFICIO

esposizione del fronte: nord  
 datazione: ottocentesco su corpo precedente  
 riferimenti storici:  
 stato attuale di conservazione: edificio originario oggetto di recupero non recente totale

Numero piani: piano terra+ piano primo+ piano secondo+ piano terzo  
 Accessi: su strada  
 Aperture: dimensioni medie con disposizione regolare  
 Tetto: a falde inclinate con pendenza normale, con orientamento della linea di colmo Est-Ovest, con struttura in legno e copertura in lise

<b>STATO ATTUALE</b>	<b>PRESCRIZIONI DI INTERVENTO</b>
tipologia della muratura	pietra	/
rivestimento murario	intonaco tinteggiato	intonaco tinteggiato
caratteristiche dell'intonaco	intonaco a base di calce	intonaco a base di calce
tinteggiatura	colore beige rosato	Prodotto a base di calce cl.giallo rosato
zoccolatura	a)bassa in cls bocciardato con modanature (lato est); b)bugnatura di cemento bocciardato a tutta altezza P.T.; c)bugnatura a lastre di pietra (lato ovest)	a)b)c)Manutenimento e manutenzione
finestre	rettangolari - serramenti in legno ad anta unica; serramenti metallici verniciati smalto verde (lato ovest)	serramenti in legno smalto cl. beige a 2 ante con 1 o 2 specchiature
porte-vetrine	a)serramenti in legno con tipologia a pannello;	a)c)mantenimento e manutenzione, legno verniciato

b)in ferro (lato est); c)serramenti metallici smalto cl. verde(lato ovest)	mordenzato cl. noce scuro; b) Portoncino in legno con pannelli lavorati, legno verniciato mordenzato cl. noce scuro/medio
davanzali	pietra	pietra
cornici	a)tinteggiate bianche; b)in pietra con modanature a P.T.	a)tinteggiate cl. bianco; b) mantenimento e manutenzione
oscuranti	non presenti	Se necessari, persiane a gelosia in legno smalto beige o verde scuro
balconi	a)Modiglioni sagomati e orizzontamenti in pietra (lato ovest); b)orizzontamento modanato in cls con motivo a pulvino (lato est)	a)Modiglioni sagomati e orizzontamenti in pietra; b)mantenimento e manutenzione
elementi in ferro	a)ringhiere a elementi verticali con motivo a ricciolo	a)mantenimento e manutenzione smalto cl.grigio medio/scuro o verde
cornicione	Sporto in legno perlinato	A doghe con profilo sagomato in legno verniciato mordenzato col. noce medio/scuro

elementi di lattoneria	pluviali e gronda in lamiera	Lattoneria in rame o in lamiera verniciata cl.marrone scuro
elementi di contrasto	a)serramenti non omogenei; b)specchiatura unica dei serramenti; c)porta in ferro P.T.; d)modulo vetrina metallica(lato ovest); e)cornicione in legno chiaro; f)cavi elettrici a vista in facciata	a)b)c)d)e)Nuove tipologie (vedi finestre, porte-finestre e cornicione); f) mascheramento sottotraccia
elementi di pregio	a)balconi e ringhiere in ferro; b)bugnatura; c)tipologia di porte-vetrine in legno	Mantenimento, manutenzione e valorizzazione
decori	non presenti	/
sondaggi eseguiti	/	/
stato di conservazione dell'intonaco	parzialmente degradato	/
cause del degrado	/	/
insegne e targhe	insegna commerciale metallica a cassonetto	Tipologia ammessa a pannello metallico o a cassonetto di legno(vedi allegato)

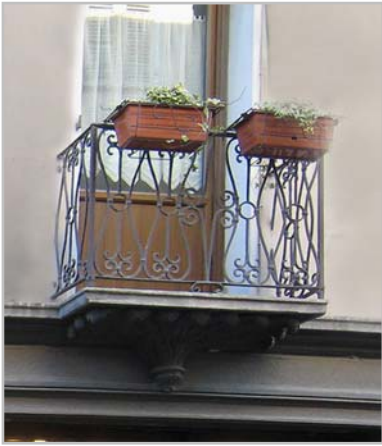
Particolare del balcone in pietra  
con pulvino e ringhiera in ferro

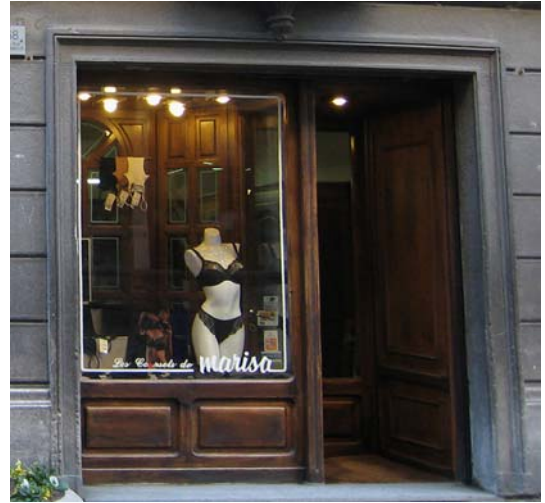
porte-vetrine con tipologia a pannello

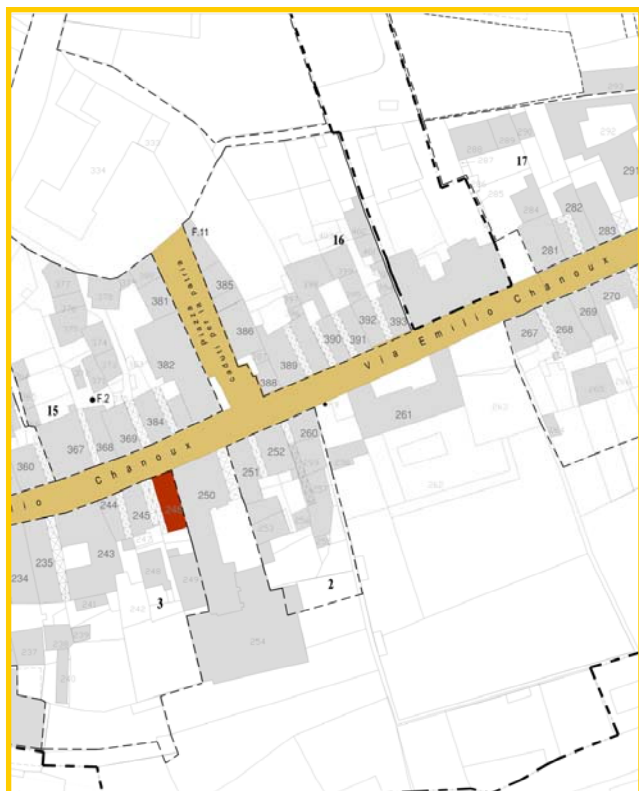
<b>STATO ATTUALE</b>	<b>PRESCRIZIONI DI INTERVENTO</b>
tipologia della muratura	Pietra	/
rivestimento murario	intonaco tinteggiato	intonaco tinteggiato
caratteristiche dell'intonaco	intonaco a base di calce	intonaco a base di calce
tinteggiatura	Colore giallo scuro	Prodotto a base di calce cl.rosso arancio (vedi foto allegata)
zoccolatura	Bassa di cemento graffiato di cl. grigio	a)bassa in intonaco rustico cl.grigio; b)tinteggiatura a tutta altezza del P.T. cl. grigio chiaro (vedi foto allegata)
finestre	rettangolari – serramenti in legno a specchiature non omogenee	serramenti in legno smalto grigio a 2 ante a 2 specchiature
porte-vetrine	a)Portone in legno con borchiate; b)vetrina con serramento in alluminio	a)Mantenimento della tipologia del portone in legno verniciato

elementi di contrasto	a) specchiatura unica delle finestre; b) serramento in alluminio a P.T.; c) insegna in pvc	a) b) c) Nuove tipologie (vedi finestre, porte-finestre e insegne)
elementi di pregio	a) Portone in legno; b) cornici a P.T.	a) b) Manutenimento, manutenzione e valorizzazione
decori	Non presenti	/
sondaggi eseguiti	/	/
stato di conservazione dell'intonaco	buono	/
cause del degrado	/	/
insegne e targhe	Insegna a cassonetto In pvc	Tipologia ammessa a pannello metallico, a bandiera in ferro e a cassonetto di legno (vedi allegato)

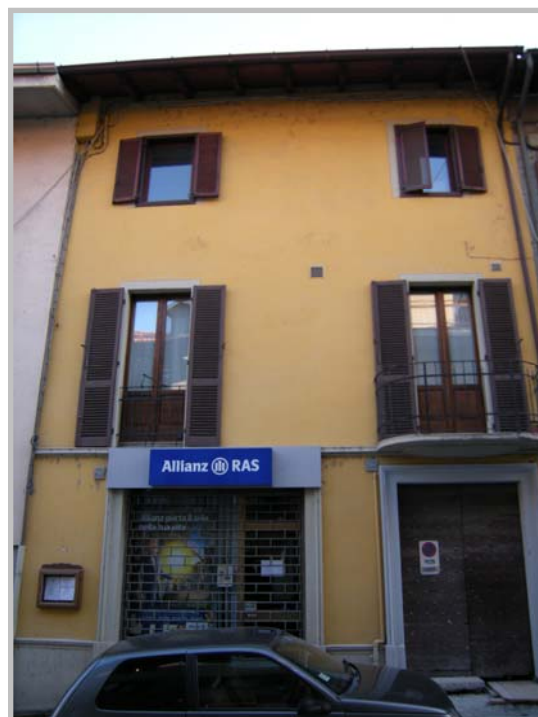
FOTOGRAFIA DELL'EDIFICIO

collocazione dell'edificio: fronte attestante sulla Via E. Chanoux  
 esposizione del fronte: nord  
 datazione: ottocentesco su corpo precedente  
 riferimenti storici:  
 stato attuale di conservazione: edificio originario oggetto di recupero recente parziale

Numero piani: piano terra+ piano primo+ piano secondo  
 Accessi: su strada  
 Aperture: dimensioni medie con disposizione regolare  
 Tetto: a falde inclinate con pendenza normale, con orientamento della linea di colmo Est-Ovest, con struttura in legno e copertura di lose

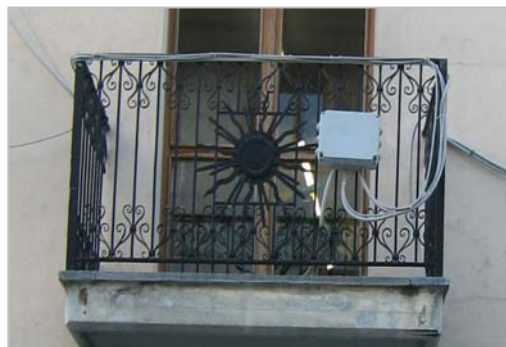
Ringhiera lavorata in ferro

cornici	Non presenti	Tinteggiate cl.bianco
oscuranti	Non presenti	/
balconi	cls	Integrazione con mensole sagomate; in caso di rifacimento ripristino della tipologia con modiglioni sagomati e orizzontamenti in cls
elementi in ferro	ringhiera lavorate a elementi verticali con motivo a ricciolo	Mantenimento e manutenzione smalto cl. grigio medio/scuro
cornicione	cls	con modanature intonacato e tinteggiatura cl.bianco o grigio chiaro
elementi di lattoneria	pluviali e gronda in lamiera	Lattoneria in rame
elementi di contrasto	a)Modulo delle vetrine; b)balcone in cemento; c)cornicione in cemento; d)insegna luminosa a cassonetto in pvc	a)b)c)d)Nuove tipologie (vedi porte-finestre, balconi, cornicione e insegne)
elementi di pregio	Ringhiera in ferro	Mantenimento e manutenzione
decori	Non presenti	/
sondaggi eseguiti	/	/
stato di conservazione dell'intonaco	buono	/
cause del degrado	/	/
insegne e targhe	Insegna a cassonetto Luminosa in pvc	Tipologia ammessa a pannello metallico, a bandiera in ferro o pittorica su parete(vedi allegato)

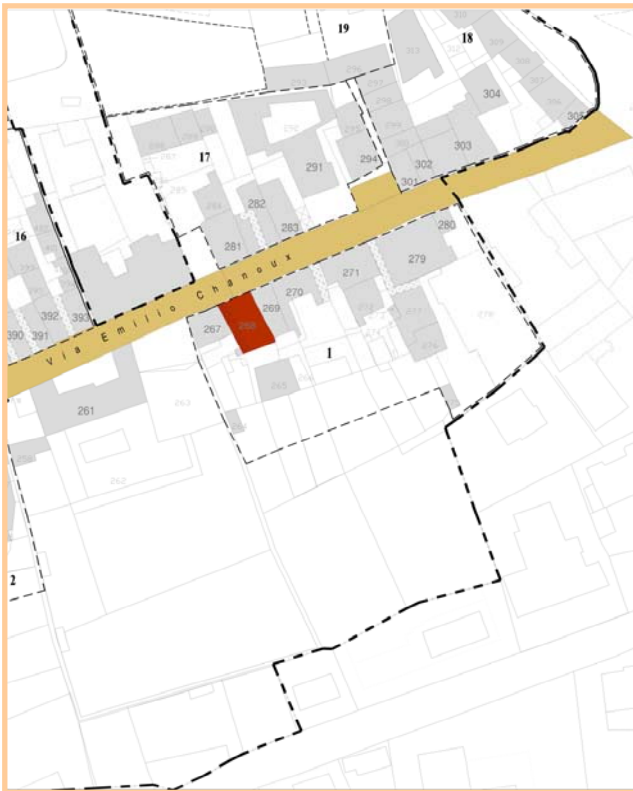
decori	Non presenti	/
sondaggi eseguiti	/	/
stato di conservazione dell'intonaco	buono	/
cause del degrado	/	/
insegne e targhe	Non presenti	Tipologia ammessa a pannello metallico e pittorica su parete (vedi allegato)
