COMUNE DI CHATILLON

PIANO DEL COLORE

tratto della Via E. Chanoux – Zona Avn (Capoluogo)

SCHEDA DI RILIEVO/INTERVENTO

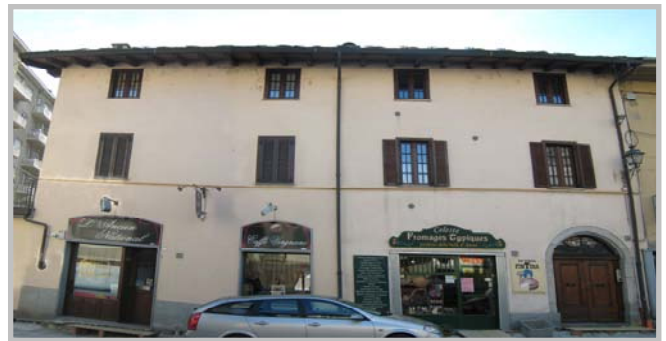
FOTOGRAFIA DELL'EDIFICIO

esposizione del fronte: nord
 datazione: ottocentesco su corpo precedente
 riferimenti storici:
 stato attuale di conservazione: edificio originario oggetto di recupero recente totale

Numero piani: piano terra + piano primo + piano secondo
 Accessi: su strada
 Aperture: dimensioni medie con disposizione regolare
 Tetto: a falde inclinate con pendenza normale, con orientamento della linea di colmo Est-Ovest, con struttura in legno e copertura in lose

STATO ATTUALE	PRESCRIZIONI DI INTERVENTO
tipologia della muratura	Pietra	/
rivestimento murario	Intonaco tinteggiato	Intonaco tinteggiato
caratteristiche dell'intonaco	intonaco a base cementizia	intonaco a base di calce
tinteggiatura	Colore giallo rosato	Su supporto attuale applicazione di prodotti ai silicati di potassio; su nuovo intonaco prodotto a base di calce rosa chiaro
zoccolatura	Bassa a lastre di pietra	Bassa lastre di pietra o in caso di rifacimento intonacata cl.grigio
finestre	rettangolari – serramenti in legno a 2 ante a 6/8 specchiature	serramenti in legno verniciato mordenzato cl. noce medio a 2 ante a 3 specchiature
porte-vetrine	a)Portone in legno; b)porte-vetrine in legno e in metallo	a)Mantenimento della tipologia del portone in legno verniciato mordenzato cl. noce medio/scuro; b)serramenti con tipologia a pannello in legno verniciato mordenzato cl. noce medio

davanzali	pietra	pietra
cornici	a)legno; b)a lastre di pietra a imbotto al P.T.; c)in cls modanata (portone a P.T.)	a)Tinteggiate cl.bianco; b)di tipo tradizionale in pietra al P.T.; c) Mantenimento, cl.grigio
oscuranti	Persiane a gelosia in legno	Persiane a gelosia in legno verniciato mordenzato cl. noce medio
balconi	Non presenti	/
elementi in ferro	a)Sopraluce del portone a motivi geometrici; b)serrande non a scomparsa	a)Mantenimento e manutenzione smalto cl.grigio scuro; b)serrande a scomparsa smalto cl.grigio scuro
cornicione	Non presente	Mantenimento della tipologia di sporto con travetti e tavolato in legno mordenzato col. noce medio/scuro
elementi di lattoneria	pluviali e gronda in lamiera	Lattoneria in o in lamiera verniciata cl.marrone scuro rame
elementi di contrasto	a)Specchiatura delle finestre; b)tipologia delle vetrine; c)tipologia delle cornici in pietra	a)b)c)Nuove tipologie (vedi finestre, porte-vetrine e cornici)

elementi di pregio	Portone in legno con sopraluce in ferro	Mantenimento e manutenzione
decori	Non presenti	/
sondaggi eseguiti	/	/
stato di conservazione dell'intonaco	buono	/
cause del degrado	/	/
insegne e targhe	A pannello semplice metallico; a pannello sagomato; a bandiera metallica	Tipologia ammessa a pannello metallico, a bandiera in ferro e pittorica su parete (vedi allegato)

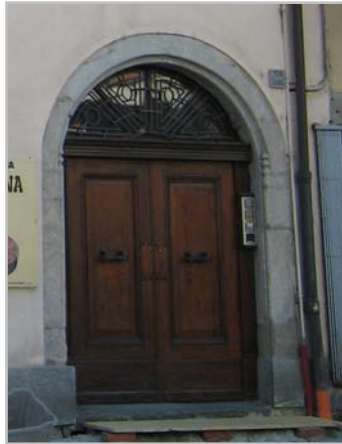
Portone in legno con sopraluce in ferro

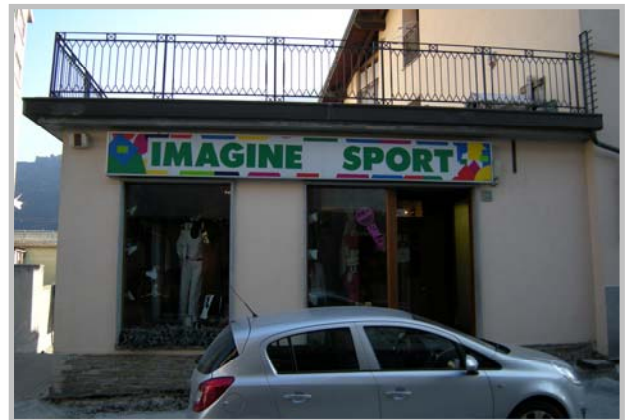
FOTOGRAFIA DELL'EDIFICIO

collocazione dell'edificio: fronte attestante sulla Via E. Chanoux
 esposizione del fronte: nord
 datazione: edificio recente
 riferimenti storici:
 stato attuale di conservazione: edificio recente

Numero piani: piano terra
 Accessi: su strada
 Aperture: dimensioni medie con disposizione regolare
 Tetto: piano, con struttura in cls armato, con copertura in cemento

STATO ATTUALE	PRESCRIZIONI DI INTERVENTO
tipologia della muratura	Cls armato	/
rivestimento murario	Intonaco tinteggiato	Intonaco tinteggiato
caratteristiche dell'intonaco	intonaco a base cementizia	intonaco a base di calce
tinteggiatura	Colore giallo rosato	Su supporto attuale applicazione di prodotti ai silicati di potassio; su nuovo intonaco prodotto a base di calce cl.rosa chiaro
zoccolatura	Bassa in conci di pietra a spacco	Bassa intonacata in spessore di cl.grigio
finestre	rettangolari – serramenti in legno	Serramenti in legno verniciato mordenzato cl. noce medio a due ante a 1 specchiatura
porte-vetrine	Serramenti in legno	Serramenti con tipologia a pannello in legno verniciato mordenzato cl.noce scuro
davanzali	pietra	pietra

cornici	a lastre di pietra a imbotto al P.T.	di tipo tradizionale in pietra al P.T.
oscuranti	Non presenti	/
balconi	/	/
elementi in ferro	Ringhiere a elementi verticali	Mantenimento smalto cl.grigio scuro
cornicione	cemento	/
elementi di lattoneria	pluviali e gronda in lamiera	Lattoneria in rame o in lamiera verniciata cl.marrone scuro
elementi di contrasto	a)Insegna a cassonetto in pvc; b)tipologia delle cornici in pietra; c)rivestimento in pietra a P.T.	a)b)c)Nuove tipologie (vedi insegne, cornici e zoccolatura)
elementi di pregio	/	/
decori	Non presenti	/
sondaggi eseguiti	/	/
stato di conservazione dell'intonaco	buono	/
cause del degrado	/	/
insegne e targhe	A a cassonetto luminosa in pvc	Tipologia ammessa a pannello metallico (vedi allegato)

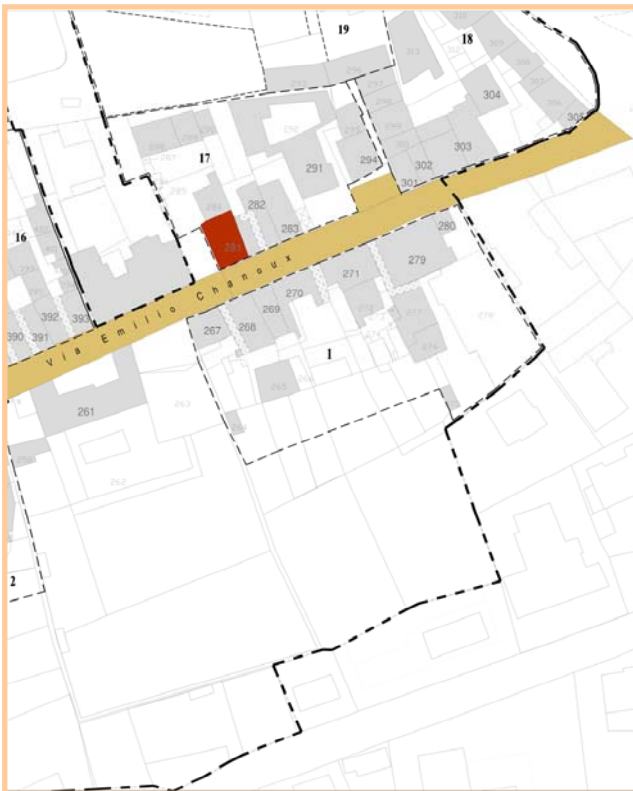
EDIFICIO N° . 281

cornicione	Non presente	Mantenimento della tipologia di sporto con travetti e tavolato in legno mordenzato col. noce medio/scuro
elementi di lattoneria	pluviali e gronda in lamiera	Lattoneria in rame o in lamiera verniciata cl.marrone scuro
elementi di contrasto		Nuove tipologie
elementi di pregio	/	/
decori	/	/
sondaggi eseguiti	/	/
stato di conservazione dell'intonaco	buono	/
cause del degrado	/	/

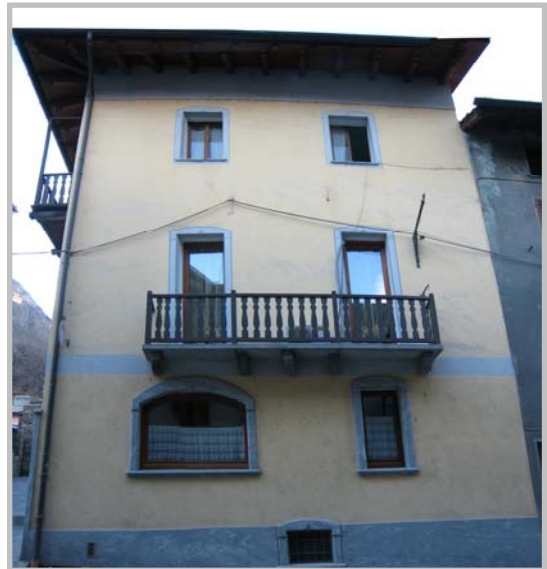
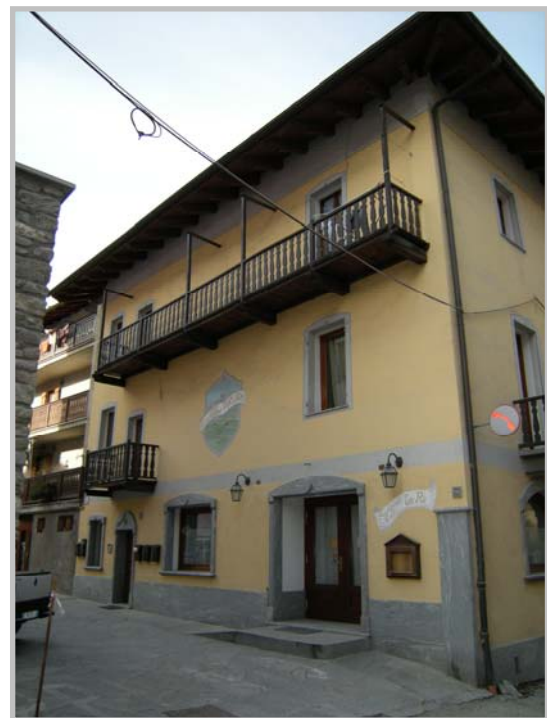
FOTOGRAFIA DELL'EDIFICIO

Numero piani:	piano terra + piano primo + piano secondo
Accessi:	sul lato ovest
Aperture:	dimensioni medie con disposizione regolare
Tetto:	a falde inclinate con pendenza normale, con orientamento della linea di colmo Nord-Sud, con struttura in legno e copertura di lose

STATO ATTUALE	PRESCRIZIONI DI INTERVENTO
tipologia della muratura	pietra	/
rivestimento murario	Intonaco tinteggiato	Intonaco tinteggiato
caratteristiche dell'intonaco	intonaco a base cementizia	intonaco a base di calce
tinteggiatura	Colore giallo	Su supporto attuale applicazione di prodotti ai silicati di potassio; su nuovo intonaco prodotto a base di calce cl.grigio chiaro

zoccolatura	Bassa a lastre di pietra	Mantenimento; in caso di rifacimento a tutta altezza del P.T. tinteggiata di cl.grigio
finestre	rettangolari e ad arco– serramenti in legno a specchiature miste	serramenti in legno verniciato mordenzato cl. noce medio a 2 ante a 2 specchiature
porte-vetrine	Serramenti in legno	Serramenti con tipologia a pannello in legno verniciato mordenzato cl.noce scuro
davanzali	pietra	pietra
cornici	a)Tinteggiate con filettatura e piccolo decoro; b)in pietra a P.T.	a)Tinteggiate cl.bianco (lato strada); b)mantenimento della tipologia
oscuranti	Non presenti	In caso di inserimento, persiane a gelosia in legno verniciato mordenzato cl. noce medio
balconi	a)Mensole, orizzontamenti e ringhiere in legno (lato ovest); b)modiglioni sagomati e orizzontamenti in pietra	a)mantenimento e manutenzione, legno verniciato mordenzato cl. noce medio/scuro; b)mantenimento e manutenzione
elementi in ferro	Inferriata della finestra a P.T.	Mantenimento e manutenzione smalto cl.grigio scuro

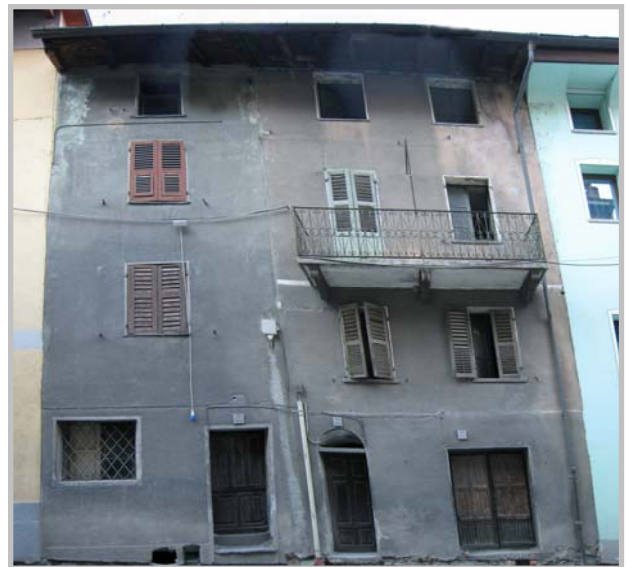
FOTOGRAFIA DELL'EDIFICIO

collocazione dell'edificio: fronte attestante sulla Via E. Chanoux
 esposizione del fronte: sud
 datazione: ottocentesco su corpo precedente
 riferimenti storici:
 stato attuale di conservazione: edificio originario oggetto di recupero recente parziale

Numero piani: piano terra + piano primo + piano secondo + piano terzo
 Accessi: su strada
 Aperture: dimensioni medie con disposizione regolare
 Tetto: a falde inclinate con pendenza normale, con orientamento della linea di colmo Est-Ovest, con struttura in legno e copertura in tegole di laterizio

STATO ATTUALE	PRESCRIZIONI DI INTERVENTO
tipologia della muratura	pietra	/
rivestimento murario	Intonaco	Intonaco
caratteristiche dell'intonaco	Intonaco a base cementizia con finitura strollata	intonaco a base di calce
tinteggiatura	a base cementizia cl. grigio	Su supporto attuale applicazione di prodotti a base di silicati di potassio; su nuovo intonaco prodotto a base di calce cl.grigio scuro
zoccolatura	Bassa in intonaco di cemento (lato ovest)	Bassa in intonaco rustico di cl.grigio
finestre	rettangolari- serramenti in legno finiture e specchiature misti	serramenti in legno smalto cl. grigio chiaro a 2 ante a 3 specchiature
porte-vetrine	porte in legno con tipologia a pannello	Mantenimento della tipologia in legno verniciato mordenzato cl.noce scuro

davanzali	pietra	pietra
cornici	Tinteggiate di colore bianco	Tinteggiate di cl. bianco
oscuranti	Persiane in legno a gelosia con smalti vari	Persiane in legno a gelosia smalto cl.grigio chiaro
balconi	Modiglioni sagomati e orizzontamenti in cls armato tinteggiatura sotto balcone cl.bianco	Mantenimento della tipologia; tinteggiatura sotto balcone cl.bianco
elementi in ferro	a)Inferriata della finestra a P.T.; b)ringhiera con motivo a ricciolo	a)b)Mantenimento e manutenzione smalto cl.grigio medio/scuro
cornicione	Non presente	Mantenimento della tipologia di sporto con travetti e tavolato in legno mordenzato col. noce medio/scuro
elementi di lattoneria	pluviali e gronda in lamiera	Lattoneria in rame o in lamiera verniciata cl.marrone scuro
elementi di contrasto	Persiane non omogenee negli smalti	Nuove tipologie (vedi oscuranti)
elementi di pregio	a)tipologia serramenti in legno; b)portone in legno con voltino in pietra e sopra luce a lunetta; c)tipologia finestre	a)b)c)Mantenimento e manutenzione

decori	Non presenti	/
sondaggi eseguiti	/	/
stato di conservazione dell'intonaco	Parzialmente degradato	/
cause del degrado	/	/
insegne e targhe	Non presenti	Tipologia ammessa a pannello metallico a bandiera di ferro(vedi allegato)

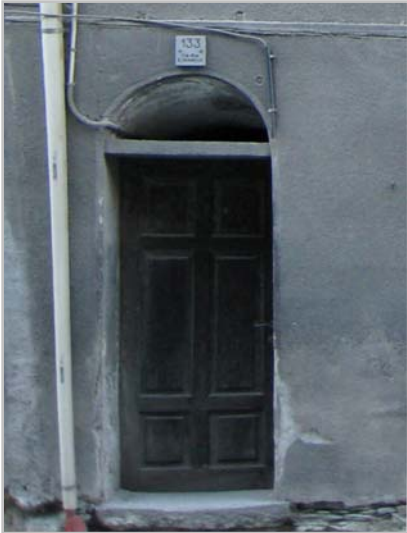
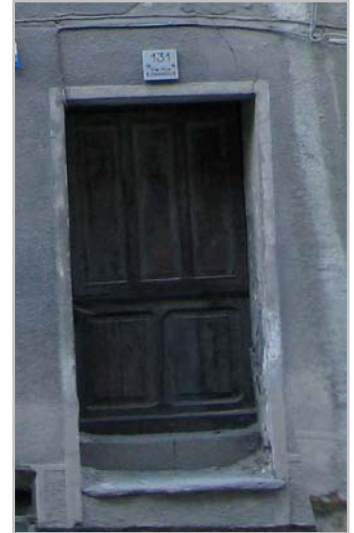
Porte in legno con ante tradizionali

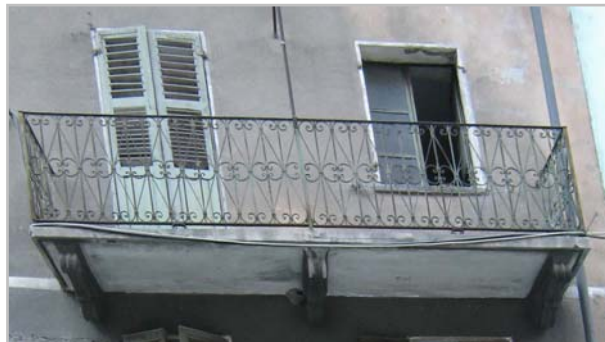
Balcone con modiglioni in cls armato e ringhiera in ferro

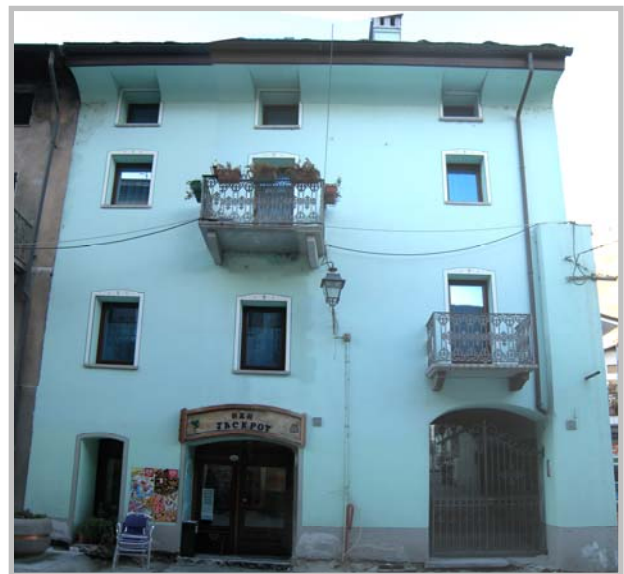
FOTOGRAFIA DELL'EDIFICIO

esposizione del fronte: sud
 datazione: ottocentesco su corpo precedente
 riferimenti storici:
 stato attuale di conservazione: edificio originario oggetto di recupero recente totale

Numero piani: piano terra + piano primo + piano secondo + piano sottotetto
 Accessi: su strada
 Aperture: dimensioni medie con disposizione regolare
 Tetto: a falde inclinate con pendenza normale, con orientamento della linea di colmo Est-Ovest, con struttura in legno e copertura in lose

STATO ATTUALE	PRESCRIZIONI DI INTERVENTO
tipologia della muratura	pietra	/
rivestimento murario	Intonaco	Intonaco
caratteristiche dell'intonaco	intonaco a base cementizia	intonaco a base di calce
tinteggiatura	Acrilica cl. verde acqua	Su supporto attuale applicazione di prodotti ai silicati di potassio; su nuovo intonaco prodotto a base di calce cl.giallo paglierino
zoccolatura	Bassa tinteggiata di cl. grigio	bugnatura rustica in intonaco estesa a tutto il P.T. cl. grigio
finestre	rettangolari- serramenti in legno ad anta unica	serramenti in legno smalto cl.beige a 2 ante a 3 specchiature
porte-vetrine	Serramenti con tipologia a pannello in legno	Mantenimento della tipologia in legno verniciato mordenzato cl.noce scuro
davanzali	pietra	pietra
cornici	ad arco tinteggiate cl. bianco con filettatura e piccolo decoro	Tinteggiate di cl. grigio chiaro

oscuranti	Non presenti	Persiane a gelosia in legno smalto cl.beige
balconi	Modiglioni sagomati e Orizzontamenti in pietra	Mantenimento e manutenzione
elementi in ferro	a)Ringhiere lavorate in ghisa; b)cancello a P.T.	a)b)Mantenimento e manutenzione smalto cl.grigio scuro
cornicione	cls tinteggiato cl. cl. verde acqua	cls tinteggiato cl.bianco
elementi di lattoneria	pluviali e gronda in lamiera	Lattoneria in rame o in lamiera verniciata cl.marrone scuro
elementi di contrasto	a)Colore di facciata; b)specchiatura unica delle finestre	a)b)Nuove tipologie (vedi tinteggiatura e finestre)
elementi di pregio	a)Ringhiere in ferro; b)balconi	a)b)Mantenimento e manutenzione
decori	Piccolo motivo a giglio sulle cornici delle finestre	Vedi cornici
sondaggi eseguiti	/	/
stato di conservazione dell'intonaco	buono	/
cause del degrado	/	/
insegne e targhe	Insegna commerciale a pannello di legno sagomato	pittorica su parete (vedi fotografia allegata), ripristinando la fascia bianca sopra le porte-vetrine

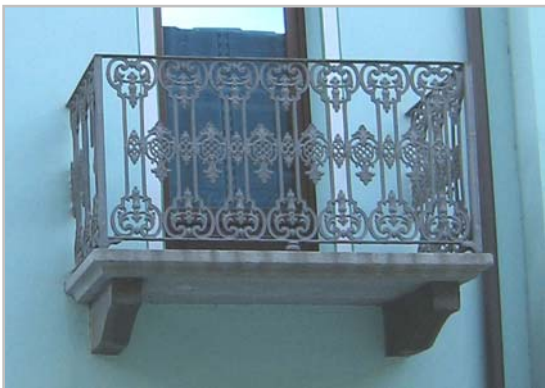
Balcone e ringhiera in ghisa lavorata

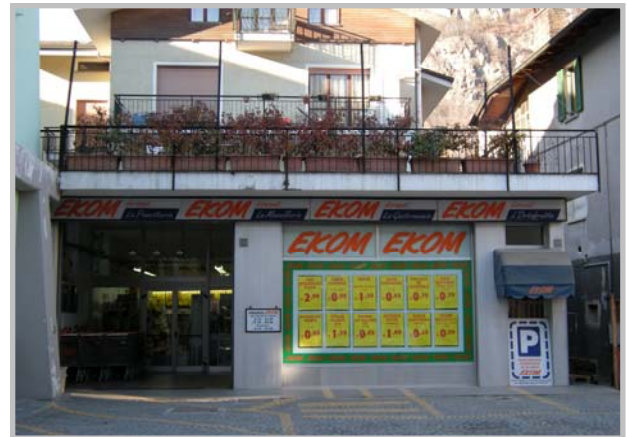
FOTOGRAFIA DELL'EDIFICIO

Numero piani: piano terra
 Accessi: dal piazzale antistante
 Aperture: dimensioni grandi con disposizione regolare
 Tetto: piano, con struttura in cls armato, con copertura in cemento

STATO ATTUALE	PRESCRIZIONI DI INTERVENTO
tipologia della muratura	Cls armato	/
rivestimento murario	rivestimento a pannelli metallici grecati	intonaco
caratteristiche dell'intonaco	/	Intonaco a base di calce
tinteggiatura	/	Prodotto a base di calce cl. grigio chiaro
zoccolatura	Non presente	Bassa intonaco in spessore di cl.grigio
finestre	Non presenti	/
porte-vetrine	Serramenti in alluminio	Serramenti con tipologia a pannello in legno verniciato mordenzato cl.noce scuro
davanzali	Non presenti	/
cornici	Non presenti	/
oscuranti	Non presenti	/
balconi	Non presenti	/
elementi in ferro	Ringhiere a elementi verticali sulla copertura piana	ringhiere tradizionali a elementi verticali a sezione circolare cl.grigio scuro

cornicione	Cls armato intonacato cl.bianco	Intonacato e tinteggiato di cl.grigio chiaro
elementi di lattoneria	Non presenti	Lattoneria in rame o in lamiera verniciata cl.marrone scuro
elementi di contrasto	a)Rivestimento in alluminio; b)insegne commerciali a cassonetto luminose in pvc	a)b)Nuove tipologie (vedi rivestimento murario e insegne)
elementi di pregio		/
decori	Non presenti	/
sondaggi eseguiti	/	/
stato di conservazione dell'intonaco	/	/
cause del degrado	/	/
insegne e targhe	Insegne commerciali di tipo a cassonetto in pvc luminose	Tipologia ammessa a pannello metallico (vedi allegato)

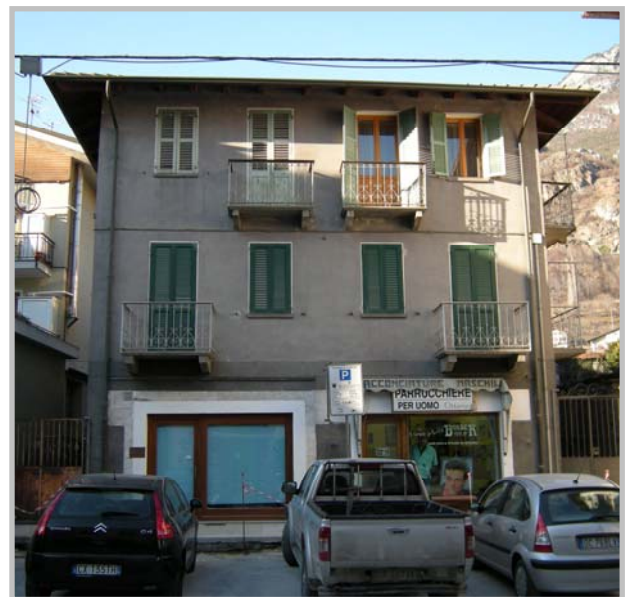
FOTOGRAFIA DELL'EDIFICIO

collocazione dell'edificio: fronte attestante sulla Via E. Chanoux
 esposizione del fronte: sud
 datazione: ottocentesco su corpo precedente
 riferimenti storici:
 stato attuale di conservazione: edificio originario oggetto di recupero non recente parziale

Numero piani: piano terra + piano primo + piano secondo
 Accessi: dal cortile adiacente (fronte est)
 Aperture: dimensioni medie con disposizione regolare
 Tetto: a padiglione, con orientamento della linea di colmo, con struttura in legno, con copertura in tegole in cls

STATO ATTUALE	PRESCRIZIONI DI INTERVENTO
tipologia della muratura	pietra	/
rivestimento murario	Intonaco tinteggiato	Intonaco tinteggiato
caratteristiche dell'intonaco	Intonaco a base cementizia con finitura strollata	Intonaco a base di calce
tinteggiatura	a base cementizia cl. grigio	Su supporto attuale applicazione di prodotti ai silicati di potassio; su nuovo intonaco prodotto a base di calce cl.grigio scuro
zoccolatura	bugnatura in intonaco di cemento strollato a tutta altezza del P.T.	bugnatura in intonaco rustico di cl.grigio
finestre	Rettangolari – serramenti in legno a 2 ante a 1 specchiatura	serramenti in legno smalto cl.grigio chiaro a 2 ante a 3 specchiature
porte-vetrine	Serramenti in legno	Serramenti con tipologia a pannello in legno verniciato

mordenzato cl.noce medio/scuro
davanzali	cls	Cls o pietra
cornici	Tinteggiate di cl. bianco	Tinteggiate cl.bianco; Tinteggiate a rilievo Di cl.bianco a P.T.
oscuranti	Persiane a gelosia in legno smalto colore verde	Persiane a gelosia in legno smalto cl. grigio chiaro o verde scuro
balconi	Modiglioni sagomati e orizzontamenti in cls	Mantentimento e manutenzione
elementi in ferro	Ringhiere lavorate con motivo a ricciolo	Mantenimento e manutenzione smalto cl.grigio medio
cornicione	Non presente	Mantenimento della tipologia di sporto con travetti e tavolato in legno mordenzato col. noce medio
elementi di lattoneria	pluviali e gronda in lamiera	Lattoneria in rame o in lamiera verniciata cl.marrone scuro
elementi di contrasto	insegna commerciale	Nuove tipologie (vedi insegne)
elementi di pregio	a)Ringhiere; b)balconi	a)b)Mantentimento e manutenzione
decori	Non presenti	/
sondaggi eseguiti	/	/
stato di conservazione dell'intonaco	/	/

cause del degrado	/	/
insegne e targhe	Insegna commerciale a pannello in pvc	Tipologia ammessa a pannello metallico e a cassonetto di legno(vedi allegato)

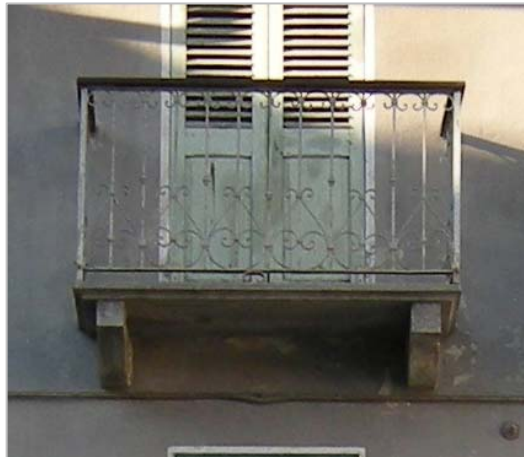
Balcone e ringhiera in ferro

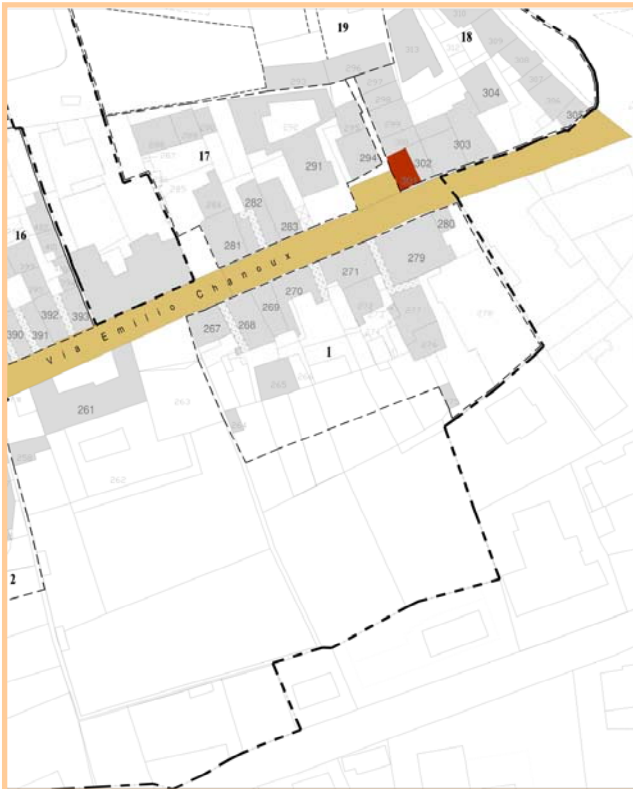
EDIFICIO N° . 301

cornicione	Non presente	Mantenimento della tipologia di sporto con travetti e tavolato in legno mordenzato col. noce medio/scuro
elementi di lattoneria	pluviali e gronda in lamiera	Lattoneria in rame o in lamiera verniciata cl.marrone scuro
elementi di contrasto	a)serramenti in alluminio; b)modulo dei serramenti a P.T.(fronte sud); c)balconi e ringhiere (fronte ovest)	a)b)c)Nuove tipologie (finestre, porte-finestre, balconi e elementi in ferro)
elementi di pregio	/	/
decori	Non presenti	/
sondaggi eseguiti	/	/
stato di conservazione dell'intonaco	degradato	/
cause del degrado	/	/
insegne e targhe	Non presenti	Tipologia ammessa a pannello metallico o pittorica su parete (vedi allegato)

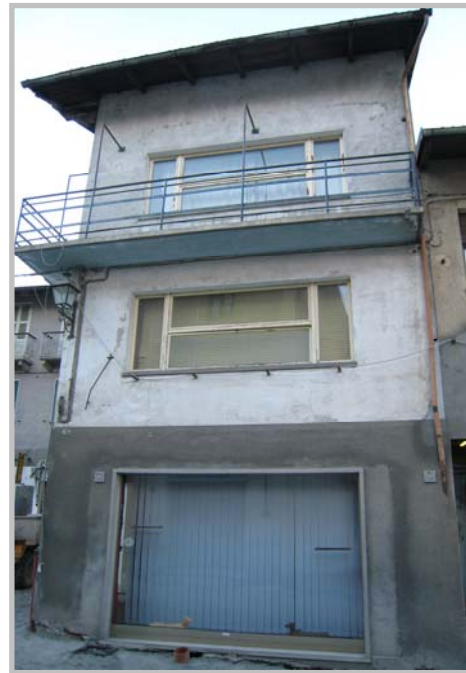
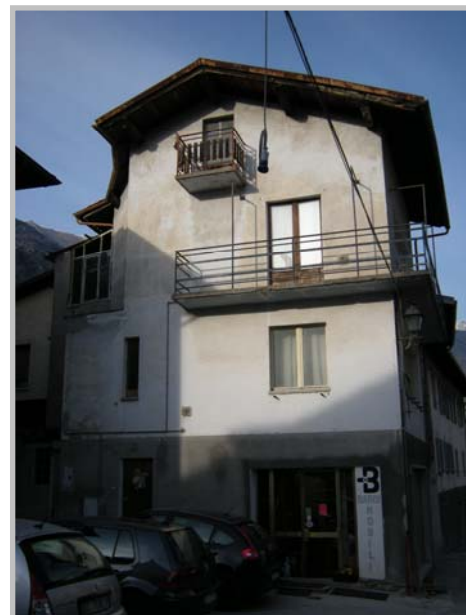
FOTOGRAFIE DELL'EDIFICIO

Numero piani:	piano terra + piano primo + piano secondo + piano sottotetto
Accessi:	dal fronte ovest
Aperture:	dimensioni medie con disposizione regolare (fronte ovest); dimensioni grandi (fronte sud)
Tetto:	a falde inclinate con pendenza normale, con orientamento della linea di colmo Est-Ovest, con struttura in legno, con copertura in tegole in cls

STATO ATTUALE	PRESCRIZIONI DI INTERVENTO
tipologia della muratura	Cls armato	/
rivestimento murario	Intonaco tinteggiato	Intonaco tinteggiato
caratteristiche dell'intonaco	Intonaco a base cementizia	Intonaco a base di calce
tinteggiatura	colore bianco	Su supporto attuale applicazione di prodotti ai silicati di potassio; su nuovo intonaco prodotto a base di calce cl.grigio chiaro

zoccolatura	Intonaco di cemento strollato a tutta altezza del P.T.	Intonaco a base di calce Con tinteggiatura di cl.grigio a tutta altezza del P.T.
finestre	Rettangolari – serramenti alluminio e legno con finiture e specchiature varie	serramenti in legno smalto cl.grigio chiaro a 2 ante a 1 specchiatura (lato ovest) e a 4/5 ante a 1 specchiatura (lato sud)
porte-vetrine	Serramenti metallici	Serramenti con tipologia a pannello in legno verniciato mordenzato cl.noce scuro
davanzali	cls	Cls o pietra
cornici	a lastre di pietra a imbotto al P.T.	di tipo tradizionale in pietra al P.T.
oscuranti	Non presenti	Se necessari, persiane a gelosia In legno smalto cl.grigio chiaro
balconi	cls	Integrazione con mensole sagomate; in caso di rifacimento ripristino della tipologia con modiglioni e orizzontamenti in cls
elementi in ferro	a)Ringhiere a elementi orizzontali smalto cl.azzurro(fronte sud e ovest); b)a elementi verticali in ferro e legno(fronte ovest)	a)b)ringhiere tradizionali a elementi verticali a sezione circolare smalto cl.grigio

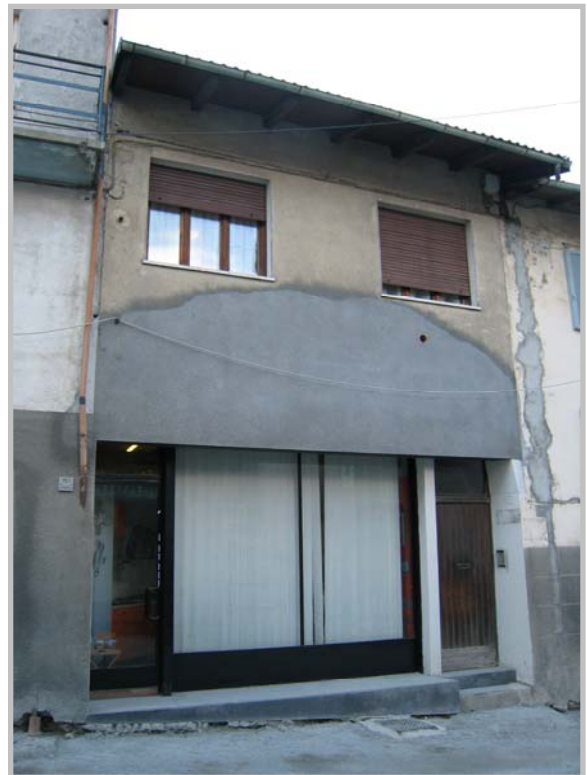
FOTOGRAFIA DELL'EDIFICIO

destinazione d'uso:	residenziale e commerciale
collocazione dell'edificio:	fronte attestante sulla Via E. Chanoux
esposizione del fronte:	sud
datazione:	edificio recente su corpo precedente
riferimenti storici:	
stato attuale di conservazione:	edificio recente

Numero piani:	piano terra + piano primo
Accessi:	su strada
Aperture:	dimensioni medie con disposizione regolare
Tetto:	a falde inclinate con pendenza normale, con orientamento della linea di colmo Est-Ovest, con struttura in legno, con copertura in tegole in cls

STATO ATTUALE	PRESCRIZIONI DI INTERVENTO
tipologia della muratura	Cls armato	/
rivestimento murario	Intonaco	Intonaco
caratteristiche dell'intonaco	Intonaco a base cementizia	Intonaco a base di calce
tinteggiatura	Acrilica di cl.grigio-marrone	Su supporto attuale applicazione di prodotti ai silicati di potassio; su nuovo intonaco prodotto a base di calce cl. grigio marrone
zoccolatura	Non presente	/
finestre	Rettangolari – serramenti in legno a 3 ante a 1 specchiatura	serramenti in legno a 3 ante a 1 specchiatura verniciato mordenzato cl. noce medio
porte-vetrine	a)porta in legno non tradizionale; b)serramenti metallici	a) Portoncino in legno verniciato mordenzato cl.noce scuro con pannelli lavorati; b)serramenti con tipologia a pannello in legno verniciato mordenzato cl.noce scuro
davanzali	cls	cls

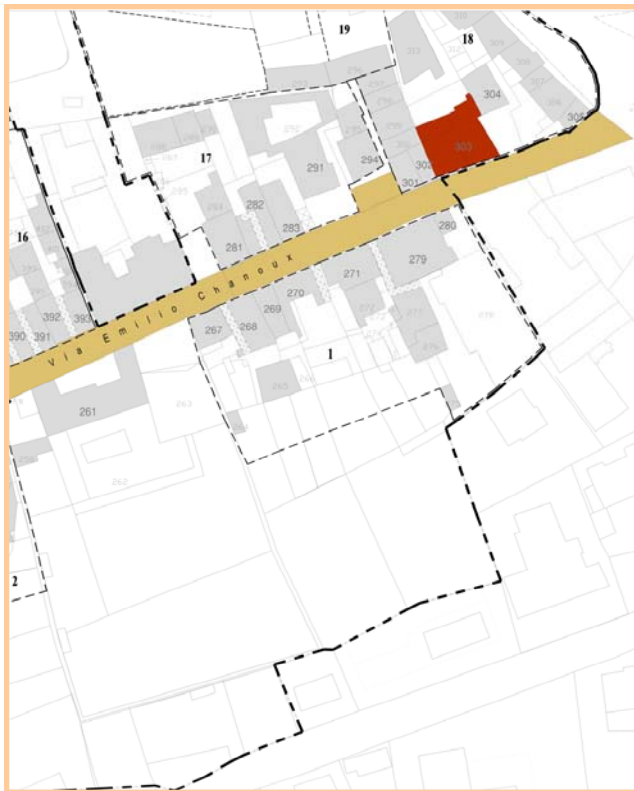
EDIFICIO N° . 303

zoccolatura	a)Bassa di cemento strollato; b)bugnatura in intonaco di cemento strollato a tutta altezza del P.T.	a)Bassa in intonaco in spessore cl.grigio; b)bugnatura in intonaco rustico a base di calce a tutta altezza del P.T.di cl. grigio
finestre	Rettangolari – serramenti in pvc ad anta unica	serramenti in legno smalto cl.grigio chiaro a 2 ante a 1 specchiatura
porte-vetrine	a)Porta in metallo e vetro non tradizionale; b)serramenti metallici	a) Portoncino in legno con pannelli; b) Serramenti con tipologia a pannello in legno verniciato mordenzato cl.noce scuro
davanzali	pietra	Pietra
cornici	a lastre di pietra a imbotto al P.T.	In intonaco a rilievo o in cls tinteggiate cl.grigio chiaro
oscuranti	Persiane a gelosia in legno smalto cl. azzurro	Persiane a gelosia in legno smalto cl. grigio chiaro
balconi	Non presenti	/
elementi in ferro	Spondine-parapetto	Mantenimento smalto cl.grigio chiaro
cornicione	Non presente	Mantenimento della tipologia di sporto con travetti e tavolato in legno mordenzato col. noce medio

elementi di lattoneria	pluviali e gronda in lamiera	Lattoneria in rame o in lamiera verniciata cl.marrone scuro
elementi di contrasto	a)vetrine a P.T.; b)serramenti in pvc; c)cornici in pietra	a)b)c)Nuove tipologie (vedi porte-vetrine, finestre e cornici)
elementi di pregio	/	/
decori	Non presenti	/
sondaggi eseguiti	/	/
stato di conservazione dell'intonaco	degradato	/
cause del degrado	/	/
insegne e targhe	Non presenti	Tipologia ammessa a pannello metallico o pittorica su parete (vedi allegato)

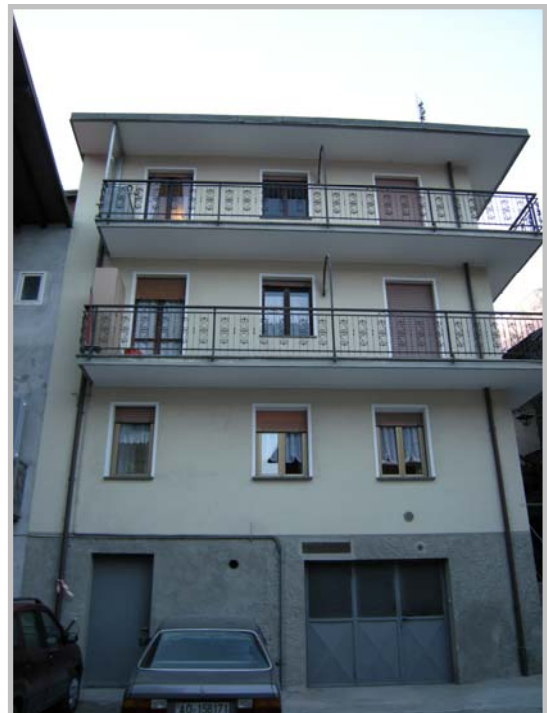
EDIFICIO N° . 304

STATO ATTUALE	PRESCRIZIONI DI INTERVENTO
tipologia della muratura	Cls armato	/
rivestimento murario	Intonaco tinteggiato	Intonaco tinteggiato
caratteristiche dell'intonaco	Intonaco a base cementizia	Intonaco a base di calce
tinteggiatura	Acrilica di colore giallo acido	Su supporto attuale applicazione di prodotti ai silicati di potassio; su nuovo intonaco prodotto a base di calce giallo chiaro
zoccolatura	Intonaco di cemento strollato a tutta altezza del P.T.	Intonaco rustico di cl. grigio medio a P.T.
finestre	Rettangolari – serramenti in pvc, in alluminio e legno a 2 ante a 1 specchiatura	serramenti legno verniciato mordenzato cl. noce medio a 2 ante a 2 specchiature
porte-vetrine	Serramenti metallici	Serramenti con tipologia a pannello in legno verniciato

elementi di pregio	/	/
decori	Non presenti	/
sondaggi eseguiti	/	/
stato di conservazione dell'intonaco	buono	/
cause del degrado	/	/
insegne e targhe	Non presenti	Tipologia ammessa a pannello metallico, a bandiera di ferro o pittorica su parete(vedi allegato)

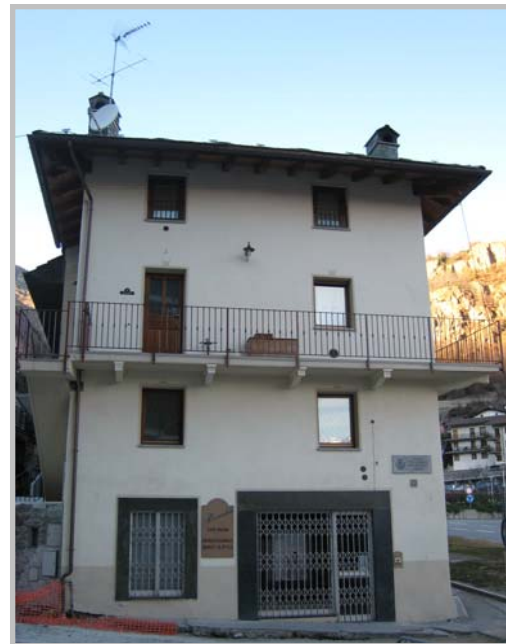
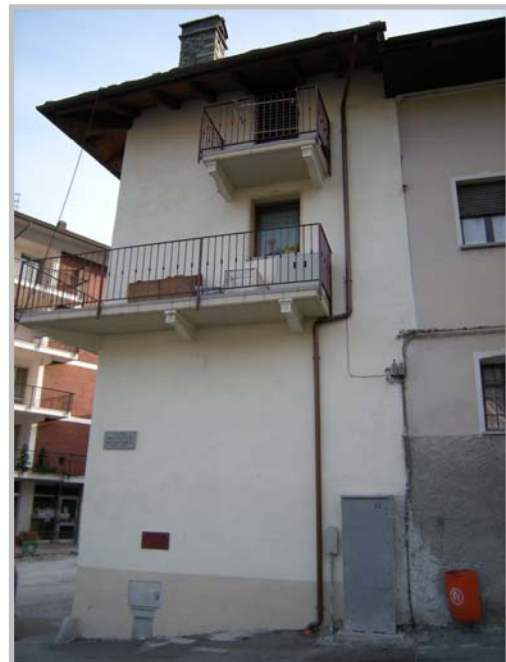
FOTOGRAFIE DELL'EDIFICIO

cornicione	Non presente	Mantenimento della tipologia di sporto con travetti e tavolato in legno mordenzato col. noce medio/scuro
elementi di lattoneria	pluviali e gronda in lamiera	Lattoneria in rame o in lamiera verniciata cl.marrone scuro
elementi di contrasto	a)Specchiatura unica dei serramenti; b)serramenti metallici a P.T.	a)b) Nuove tipologie (vedi finestre e porte-vetrine)
elementi di pregio	balconi	Mantenimento e manutenzione
decori	Piccole decorazioni con motivo a coroncina sulle cornici	/
sondaggi eseguiti	/	/
stato di conservazione dell'intonaco	buono	/
cause del degrado	/	/

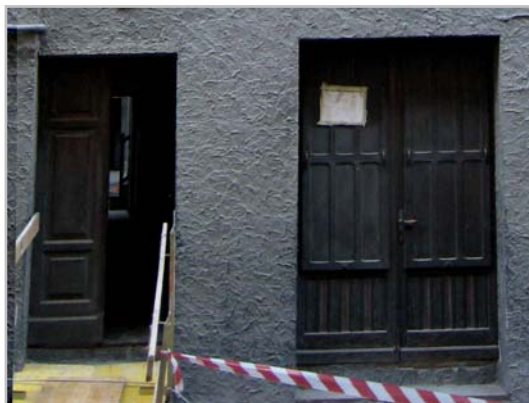
Portoncini in legno con tipologia tradizionale
