COMUNE DI CHATILLON

## PIANO DEL COLORE

tratto della Via E. Chanoux – Zona Avn (Capoluogo)

SCHEDA DI RILIEVO/INTERVENTO

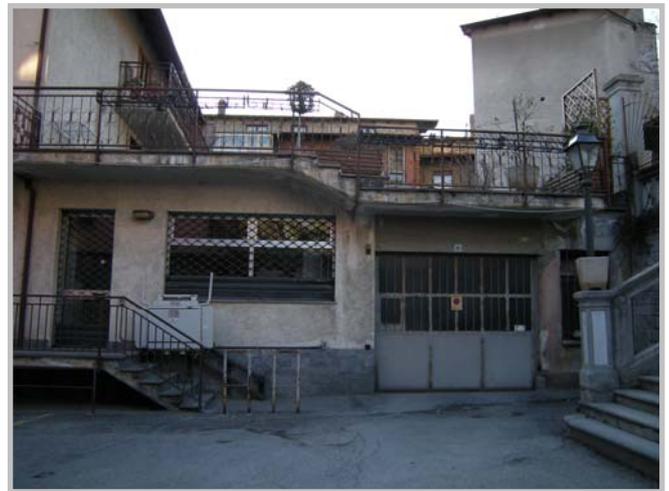
FOTOGRAFIA DELL'EDIFICIO

<b>STATO ATTUALE</b>	<b>PRESCRIZIONI DI INTERVENTO</b>
tipologia della muratura	Cls armato	/
rivestimento murario	intonaco tinteggiato	intonaco tinteggiato
caratteristiche dell'intonaco	intonaco cementizio con finitura strollata	Intonaco a base di calce
tinteggiatura	colore bianco	Su supporto attuale applicazione di prodotti ai silicati di potassio; su nuovo intonaco prodotto a base di calce cl.grigio chiaro
zoccolatura	bassa a tessere lapidee;	bassa in intonaco cl.grigio medio
finestre	rettangolari - serramenti metallici	Serramenti in legno verniciato mordenzato cl.noce scuro
porte-vetrine	serramenti metallici	Serramenti con tipologia a pannello in legno verniciato mordenzato cl.noce scuro
davanzali	pietra	Pietra
cornici	Non presenti	/
oscuranti	Non presenti	/
balconi/scale	Orizzontamenti in cemento	Tinteggiatura cl.grigio chiaro
elementi in	a)Ringhiere a elementi verticali;	a)Ringhiere a elementi verticali

ferro	b)serrande avvolgibili	a sezione circolare smalto cl.grigio scuro; b)serrande metalliche di tipo forato smalto cl.grigio scuro
cornicione	cemento	Tinteggiatura cl.grigio chiaro
elementi di lattoneria	pluviali e gronda in lamiera	Lattoneria in rame o in lamiera verniciata cl.marrone scuro
elementi di contrasto	a)Rivestimento lapideo; b)cavi elettrici a vista in facciata	a)Nuove tipologie (vedi zoccolatura); b)mascheramenti
elementi di pregio	/	/
decori	non presenti	/
sondaggi eseguiti	/	/
stato di conservazione dell'intonaco	degradato	/
cause del degrado	/	/
insegne e targhe	Non presenti	Tipologia ammessa a pannello metallico a bandiera in ferro(vedi allegato)

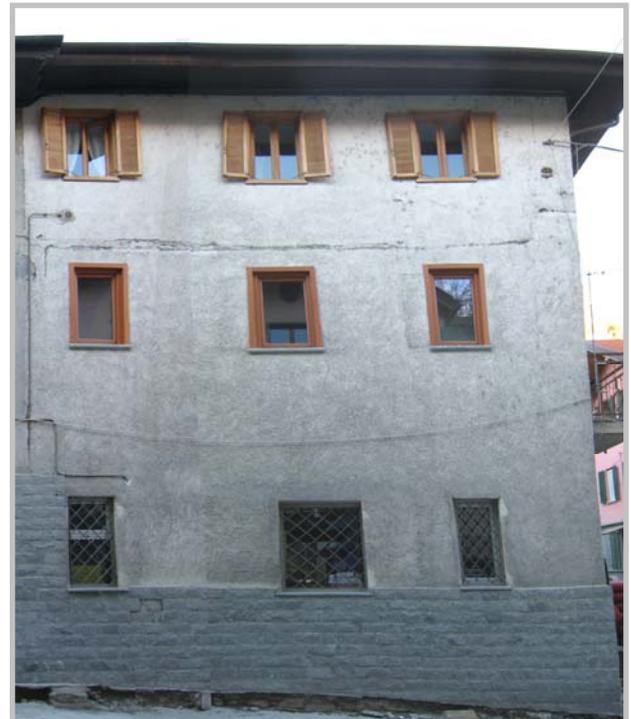
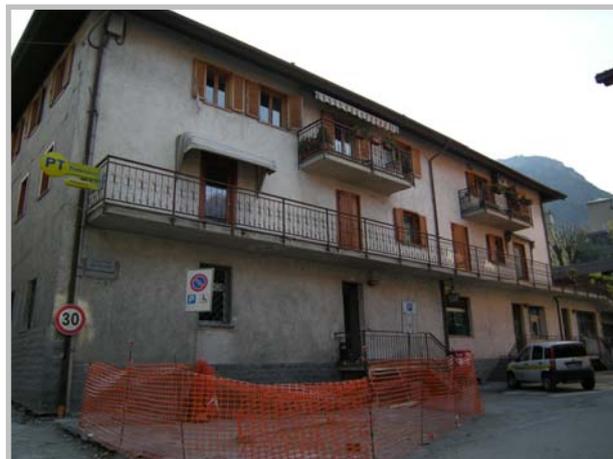
FOTOGRAFIE DELL'EDIFICIO

<b>STATO ATTUALE</b>	<b>PRESCRIZIONI DI INTERVENTO</b>
tipologia della muratura	Cls armato	/
rivestimento murario	intonaco	intonaco
caratteristiche dell'intonaco	intonaco cementizio con finitura strollata	Intonaco a base di calce
tinteggiatura	Cementizia di cl.bianco	Su supporto attuale applicazione di prodotti ai silicati di potassio con eliminazione dell'effetto strollato; su nuovo intonaco prodotto a base di calce cl.grigio chiaro

zoccolatura	a tessere lapidee	Bassa in intonaco tinteggiato di cl.grigio scuro
finestre	rettangolari – a)serramenti in legno a varie specchiature; b)serramenti in metallo a P.T.	a)serramenti in legno smalto cl.grigio chiaro a 2 ante a 3 specchiature ai piani 1 e 2; b) serramenti in legno verniciato mordenzato cl.noce scuro al P.T.
porte-vetrine	serramenti metallici	Serramenti con tipologia a pannello in legno verniciato mordenzato cl.noce scuro
davanzali	a)in pietra; b)in legno al P2	a)b)pietra
cornici	legno ai P1 e P2	Tinteggiate cl.chiaro con filettatura di colore contrastante e decorazioni, almeno sul fronte est (vedi iconografia storica allegata)
oscuranti	persiane a gelosia in legno	persiane a gelosia in legno smalto cl.grigio chiaro
balconi	cls armato	Integrazione con mensole sagomate in pietra o cls; in caso di rifacimento ripristino della tipologia con modiglioni e orizzontamenti in cls a basso spessore

elementi in ferro	a)ringhiere a elementi verticali; b)inferriate a P.T.; c)serrande avvolgibili a P.T.	a)manutenzione smalto cl.grigio scuro in caso di sostituzione ringhiere a semplici elementi verticali a sezione circolare curvilinei (vedi immagine storica allegata); b)se necessarie, smalto cl.grigio scuro; c)serrande tipo forato smalto cl.grigio scuro
cornicione	A doghe di legno smalto cl.noce medio/scuro	Intonacato tinteggiato cl.bianco con bordura marcapiano a rilievo di cl.contrastante (vedi immagine storica allegata)
elementi di lattoneria	pluviali e gronda in lamiera	Lattoneria in rame o in lamiera verniciata cl.marrone scuro
elementi di contrasto	a)rivestimento lapideo; b)finitura e specchiatura dei serramenti;	a)b)c)Nuove tipologie (vedi zoccolatura, finestre e porte-

c) serramenti in alluminio a P.T.	finestre)
elementi di pregio	/	/
decori	non presenti	/
sondaggi eseguiti	/	/
stato di conservazione dell'intonaco	buono	/
cause del degrado	/	/
insegne e targhe	Non presenti	Tipologia ammesse pittorica su parete e a bandiera in ferro (vedi allegato)

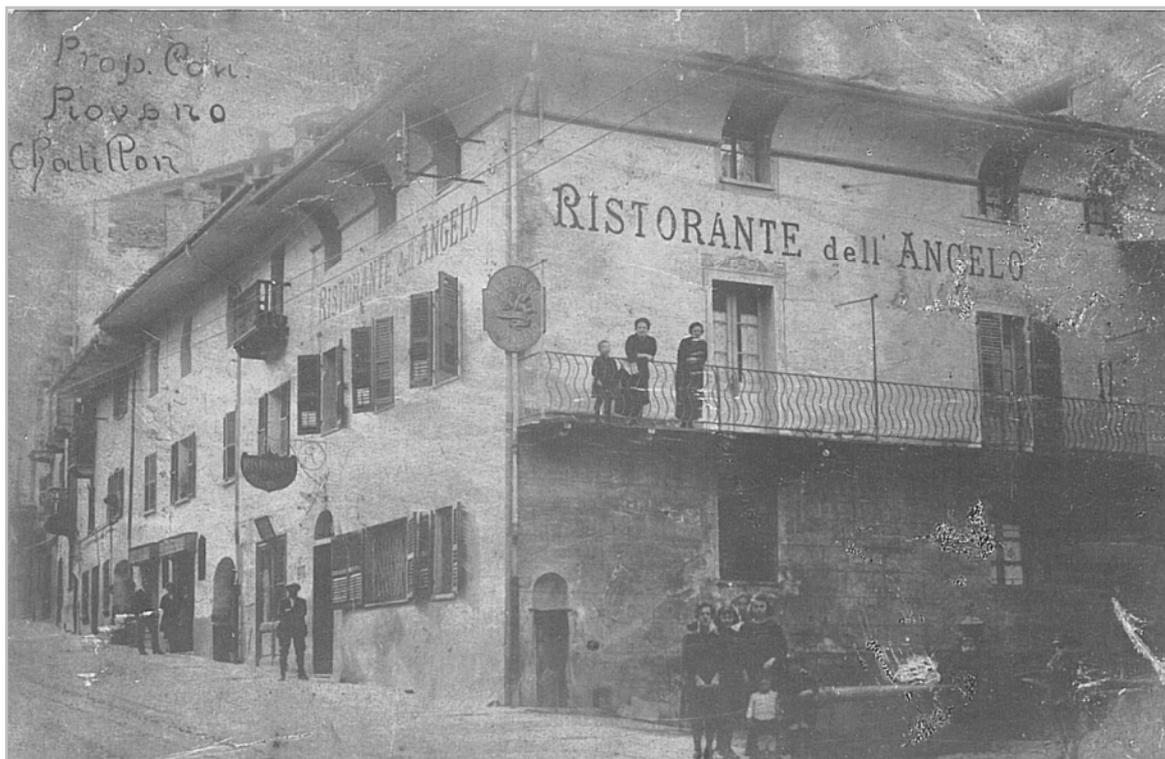
Immagine del fabbricato intorno agli anni '20, rimasto ristorante fino agli anni '60, tratto da "CHATILLON – HIER ET AVANT HIER"

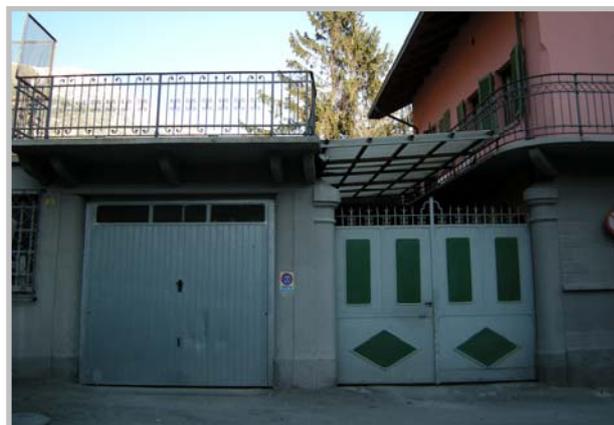
FOTOGRAFIA DELL'EDIFICIO

<b>STATO ATTUALE</b>	<b>PRESCRIZIONI DI INTERVENTO</b>
tipologia della muratura	Cls armato	/
rivestimento murario	intonaco tinteggiato	intonaco tinteggiato
caratteristiche dell'intonaco	intonaco cementizio	Intonaco a base di calce
tinteggiatura	colore grigio	Su supporto attuale applicazione di prodotti ai silicati di potassio; su nuovo intonaco prodotto a base di calce cl.grigio
zoccolatura	bassa in intonaco di cemento stollato di colore grigio	bassa in intonaco a rilievo cl. grigio medio
finestre	rettangolari - serramenti metallici	Serramenti in legno verniciato mordenzato cl.noce medio
porte-vetrine	serramenti metallici	serramenti in legno verniciato mordenzato cl.noce medio
davanzali	cls	cls
cornici	Non presenti	/
oscuranti	Non presenti	/

balconi	Mansole e orizzontamenti In cls armato	Tinteggiatura cl.grigio
elementi in ferro	a)Grata della finestra; b)porta basculante in acciaio zincato; c)cancello a pannelli; d)ringhiera lavorata	a)d)Mantenimento e manutenzione smalto cl.grigio scuro; b)porta in legno smalto cl.grigio; c) Mantenimento e manutenzione smalto cl.grigio chiaro con pannelli smalto cl.grigio contrastante
cornicione	Non presente	/
elementi di lattoneria	/	Lattoneria in rame o in lamiera verniciata cl.marrone scuro
elementi di contrasto	a)Copertura in ferro e lastre di pvc ondulato; b)serramenti metallici	a)Copertura in ferro e lamiera di ferro o rame; b)nuove tipologie (vedi finestre e porte-finestre)
elementi di pregio	a)Tipologia del cancello in ferro; b)semicolonne modanate laterali	a)Mantenimento e manutenzione; b)mantenimento tinteggiatura di grigio contrastante
decori	non presenti	/
sondaggi eseguiti	/	/
stato di conservazione dell'intonaco	buono	/

cause del degrado	/	/
insegne e targhe	Non presenti	Tipologia ammessa a bandiera di ferro (vedi allegato)

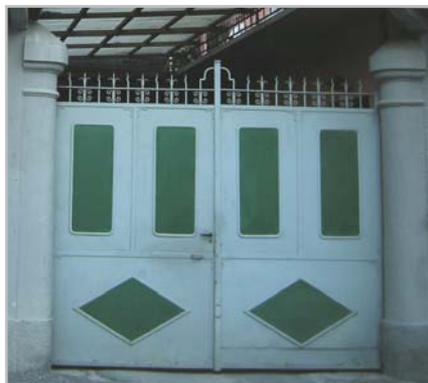
Cancello in ferro e semicolonne modanate

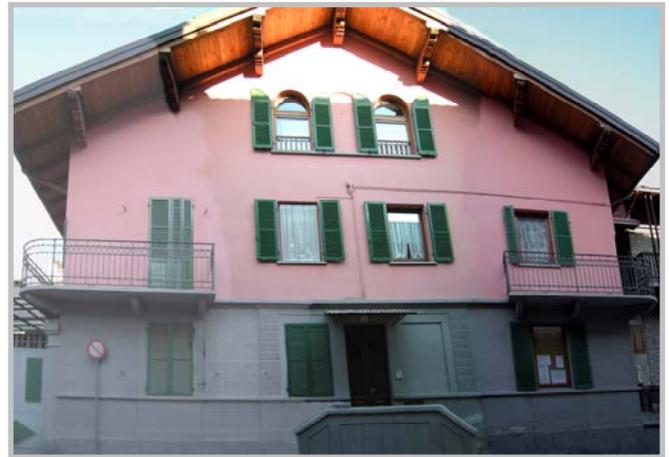
FOTOGRAFIA DELL'EDIFICIO

<b>STATO ATTUALE</b>	<b>PRESCRIZIONI DI INTERVENTO</b>
tipologia della muratura	laterizio	/
rivestimento murario	intonaco tinteggiato	intonaco tinteggiato
caratteristiche dell'intonaco	Intonaco a base cementizia	Intonaco a base di calce
tinteggiatura	Colore rosa	Su supporto attuale applicazione di prodotti ai silicati di potassio; su nuovo intonaco prodotto a base di calce cl.grigio chiaro
zoccolatura	a)bassa in intonaco di cemento con finitura strollata di colore grigio; b)basamento e bugnatura in intonaco a tutta altezza P.T.	a)bassa in intonaco rustico a rilievo cl.grigio medio; b) Mantenimento e manutenzione cl.grigio medio
finestre	rettangolari e ad arco- serramenti in legno a specchiature miste	serramenti in legno smalto cl.grigio chiaro a 2 ante a 2 specchiature
porte	serramenti in legno	Portoncino in legno verniciato mordenzato cl. noce medio/scuro con pannelli lavorati
davanzali	Cls	cls

cornici	Non presenti	/
oscuranti	persiane a gelosia in legno smalto di colore verde	persiane a gelosia in legno smalto cl.grigio chiaro o verde scuro
balconi	Mensole e orizzontamenti in cls armato	Mantenimento e manutenzione tinteggiatura cl.grigio con sottobalcone cl.bianco
elementi in ferro	a)ringhiere a elementi verticali; b)pensilina in ferro e pvc ondulato	a)Mantenimento e manutenzione smalto cl.grigio; b)pensilina in ferro e lamiera di ferro smalto grigio scuro o rame
cornicione	Non presente	Mantenimento della tipologia di sporto con travetti e tavolato in legno mordenzato col. noce medio/scuro
elementi di lattoneria	pluviali e gronda in lamiera	Lattoneria in rame o in lamiera verniciata cl.marrone scuro
elementi di contrasto	a)colore della tinteggiatura; b)pensilina con lamiera ondulata	a)b)Nuove tipologie (vedi tinteggiatura e elementi in ferro)
elementi di pregio	Tipologia della zoccolatura e bugnatura	Mantenimento e manutenzione

decori	non presenti	/
sondaggi eseguiti	/	/
stato di conservazione dell'intonaco	buono	/
cause del degrado	/	/
insegne e targhe	Non presenti	Tipologia ammessa a bandiera in ferro e a pannello metallico (vedi allegato)

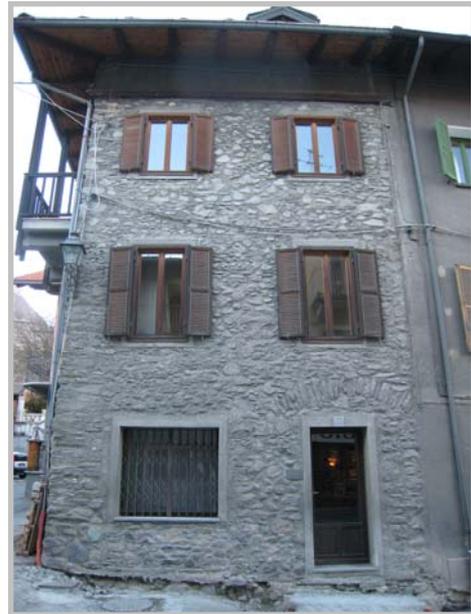
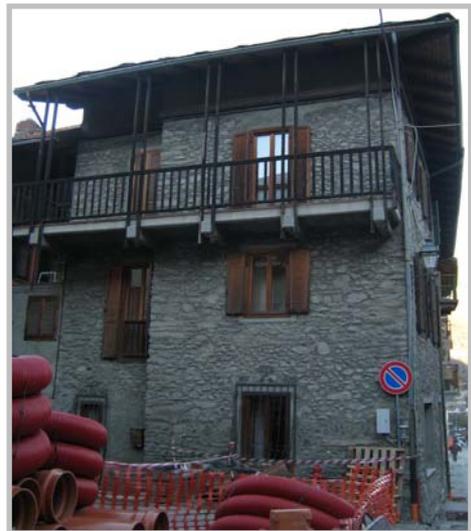
FOTOGRAFIE DELL'EDIFICIO

<b>STATO ATTUALE</b>	<b>PRESCRIZIONI DI INTERVENTO</b>
tipologia della muratura	pietra	/
rivestimento murario	Pietra a vista	si consiglia di ripristinare l'intonaco tinteggiato (vedi iconografia storica allegata)
caratteristiche dell'intonaco	Non presente	Intonaco a base di calce
tinteggiatura	Non presente	Prodotto a base di calce cl. oca

zoccolatura	Non presente	intonaco tinteggiato cl.grigio medio a tutta altezza del P.T.
finestre	Rettangolari – a) serramenti in legno a 2 ante a 1 specchiatura; b) in metallo finestra a P.T.	serramenti in legno verniciato mordenzato cl. noce medio a 2 ante a 3 specchiature
Porte	serramenti in legno a pannello	Serramenti con tipologia a pannello in legno verniciato mordenzato cl.noce scuro; Portoncino in legno con pannelli lavorati
davanzali	a) In pietra a P.T.; b) in legno	a)b) pietra
cornici	Intonaco a rilievo	Intonaco a rilievo tinteggiate cl.grigio a P.T.
oscuranti	persiane a gelosia in legno	persiane a gelosia in legno verniciato mordenzato cl.noce medio
balconi	a) Mensole e orizzontamenti in cemento a vista; b) ringhiere a elementi verticali di legno	a) in caso di rifacimento, ripristinare la struttura lignea; b) mantenimento della tipologia in legno verniciato mordenzato cl.noce medio/scuro

elementi in ferro	a) Inferriate delle finestre a P.T. a elementi verticali curvi; b) serranda della finestra a P.T.	b) sostituzione con inferriate a elementi verticali a sezione circolare smalto cl.grigio scuro; b) serranda a scomparsa smalto cl.grigio scuro
cornicione	Non presente	Mantenimento della tipologia di sporto con travetti e tavolato in legno mordenzato col. noce medio/scuro
elementi di lattoneria	pluviali e gronda in lamiera	Lattoneria in rame o in lamiera verniciata cl.marrone scuro
elementi di contrasto	a) Balconi in cls armato; b) pietra a vista; c) serramento metallico a P.T.; d) serranda non a scomparsa	a)b)c)d) Nuove tipologie (vedi balconi, rivestimento murario, finestre e elementi in ferro)
elementi di pregio	/	/
decori	non presenti	/
sondaggi eseguiti	/	/
stato di conservazione dell'intonaco	/	/

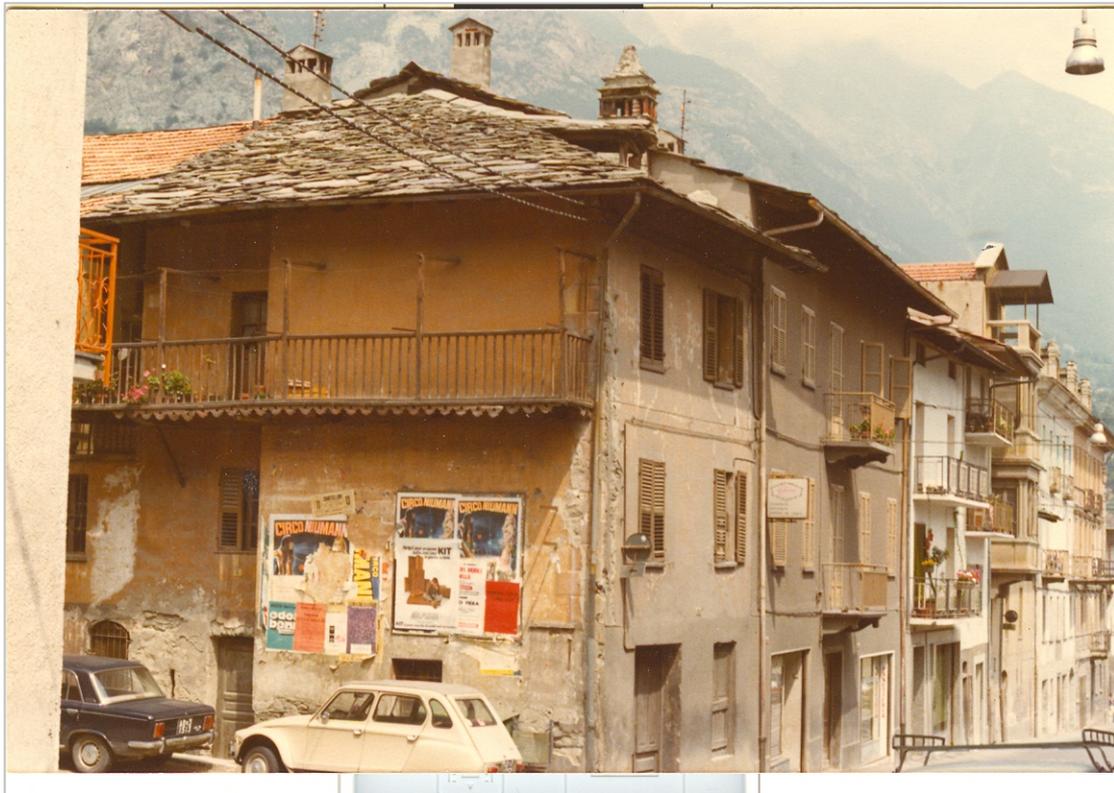
Fotografia a colori dell'edificio risalente all'anno 1980

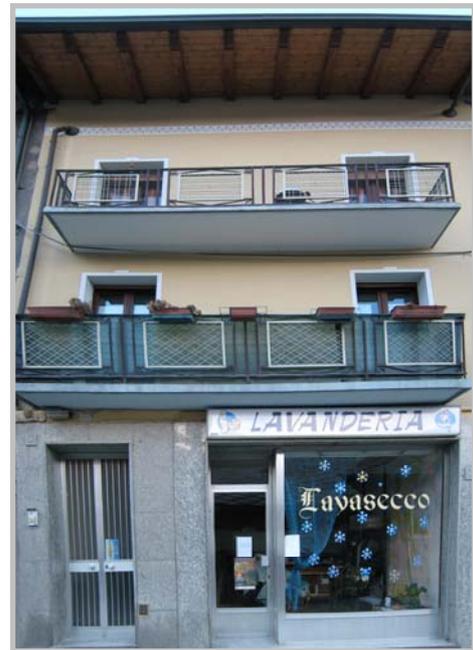
FOTOGRAFIA DELL'EDIFICIO

<b>STATO ATTUALE</b>	<b>PRESCRIZIONI DI INTERVENTO</b>
tipologia della muratura	pietra	/
rivestimento murario	Intonaco tinteggiato	Intonaco tinteggiato
caratteristiche dell'intonaco	Intonaco a base cementizia	Intonaco a base di calce
tinteggiatura	Colore giallo	Su supporto attuale applicazione di prodotti ai silicati di potassio; su nuovo intonaco prodotto a base di calce cl.giallo paglierino
zoccolatura	A lastre di granito a tutta altezza del P.T.	tinteggiatura di cl.grigio a tutta altezza del P.T.
Porte-finestre	Rettilinee - serramenti in legno a 2 ante a 1 specchiatura	serramenti in legno verniciato mordenzato cl. noce medio a 2 ante a 2 specchiature
Porte-vetrine	serramenti in alluminio	Serramenti con tipologia a pannello in legno verniciato mordenzato cl.noce scuro
davanzali	Non presenti	/

cornici	Tinteggiate cl.bianco con filettatura e piccolo decoro	Tinteggiate cl.bianco
oscuranti	Avvolgibili in pvc	Se necessari, persiane gelosia in legno verniciato mordenzato cl. noce medio
balconi	Orizzontamenti in cemento	Integrazione con mensole sagomate; in caso di rifacimento ripristino della tipologia con modiglioni e orizzontamenti in cls
elementi in ferro	Ringhiere a pannello a rete metallica; serranda a scomparsa	ringhiere tradizionali a elementi verticali a sezione circolare smalto cl.grigio scuro
cornicione	Non presente	Mantenimento della tipologia di sporto con travetti e tavolato in legno mordenzato col. noce medio/scuro
elementi di lattoneria	pluviali e gronda in lamiera	Lattoneria in rame o in lamiera verniciata cl.marrone scuro
elementi di contrasto	a)Balconi in cls armato; b)tipologia ringhiere; c)rivestimento a P.T.; d)serramenti in alluminio a P.T.; e)tipologia della decorazione sottotetto	a)b)c)d)Nuove tipologie (vedi balconi, elementi in ferro, zoccolatura e porte-finestre); e)da eliminare

elementi di pregio	/	/
decori	Piccola greca decorativa	/
sondaggi eseguiti	/	/
stato di conservazione dell'intonaco	/	/
cause del degrado	/	/
insegne e targhe	Insegna commerciale a cassonetto Luminosa in metallo e pvc	Tipologia ammessa a pannello metallico e a cassonetto di legno (vedi allegato)

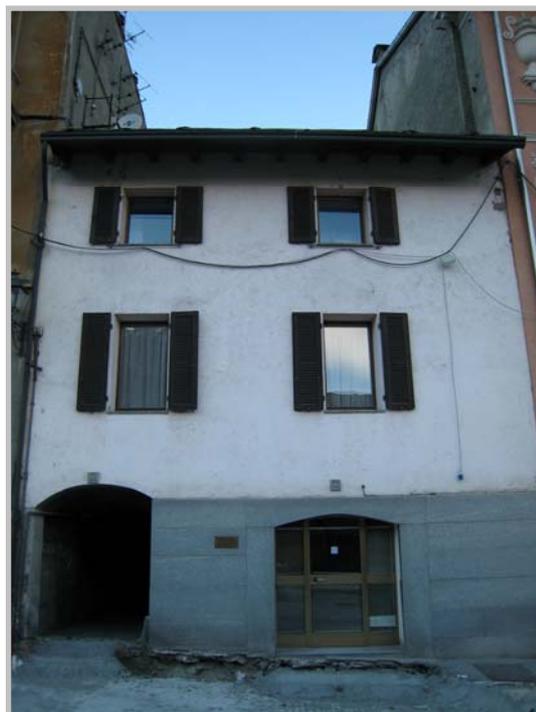
FOTOGRAFIA DELL'EDIFICIO

<b>STATO ATTUALE</b>	<b>PRESCRIZIONI DI INTERVENTO</b>
tipologia della muratura	muratura in pietra	/
rivestimento murario	intonaco tinteggiato	intonaco tinteggiato
caratteristiche dell'intonaco	A base cementizia graffiato	Intonaco a base di calce
tinteggiatura	colore rosa chiaro	Su supporto attuale applicazione di prodotti ai silicati di potassio; su nuovo intonaco prodotto a base di calce cl.giallo rosato
zoccolatura	a lastre di pietra a tutta altezza del P.T.	Bassa in intonaco in spessore cl.grigio scuro
Porte-vetrine	voltino ad arco con serramento in alluminio	Serramenti con tipologia a pannello in legno verniciato mordenzato cl.noce scuro
finestre	rettangolari - serramenti in legno ad anta unica	serramento in legno verniciato mordenzato cl. noce medio a 2 ante a 2 specchiature
davanzali	pietra	pietra
cornici	non presenti	Al P.T. in intonaco in rilievo di cl.grigio
oscuranti	persiane a gelosia in legno	persiane a gelosia in legno verniciato mordenzato cl. noce medio

balconi	non presenti	/
elementi in ferro	non presenti	/
cornicione	non presente	Mantenimento della tipologia di sporto con travetti e tavolato in legno mordenzato col. noce medio/scuro
elementi di lattoneria	pluviali e gronda in lamiera di ferro	Lattoneria in rame o in lamiera verniciata cl.marrone scuro
elementi di contrasto	serramento metallico al P.T.	Nuova tipologia (vedi porte-vevtrine)
elementi di pregio	non presenti	/
decori	non presenti	/
sondaggi eseguiti	/	/
stato di conservazione dell'intonaco	buono	/
cause del degrado	/	/
insegne e targhe	non presenti	Tipologia ammessa a pannello metallico o a bandiera di ferro (vedi allegato)
