**FURNARI
RESTAURI
S.A.S.**

**COMUNE DI
CHATILLON**

**PIANO DEL
COLORE**

INDAGINE STRATIGRAFICA

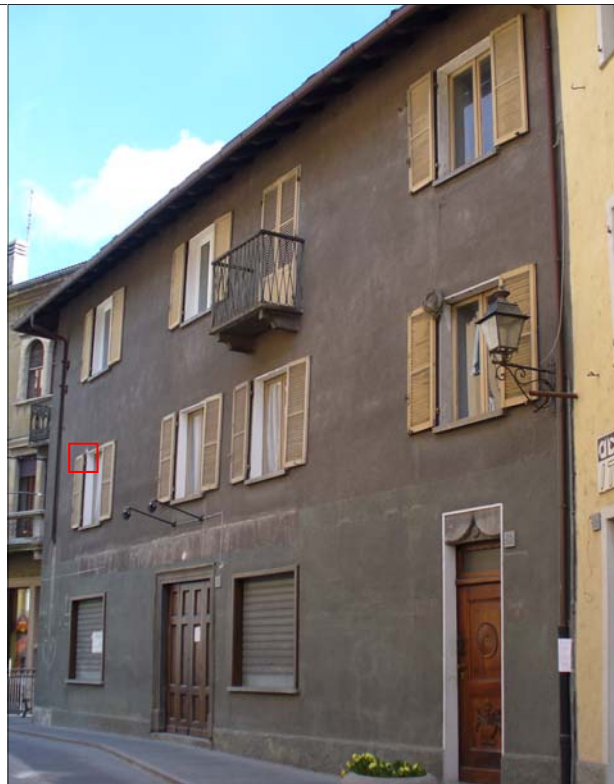
Tassello I, fondo facciata/cornice finestra.

Strato 1 Intonaco cementizio di colore bianco.

Strato 2 Finitura cementizia superficiale di colore grigio.

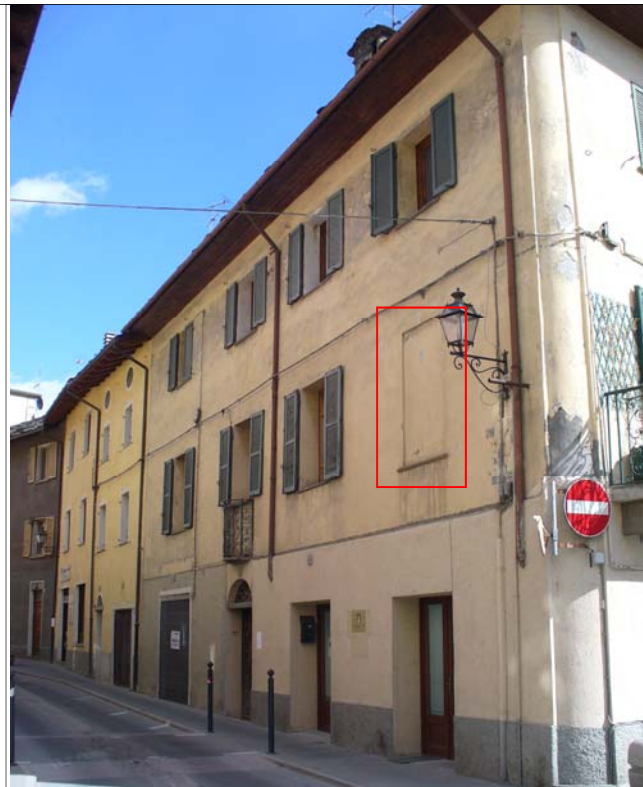
Tassello I, finta finestra.

Strato 1 Tracce di decorazione a *trompe d'oeil* (persiana dipinta).

Strato 2 tinteggiatura filmogena superficiale di colore giallo ocre.

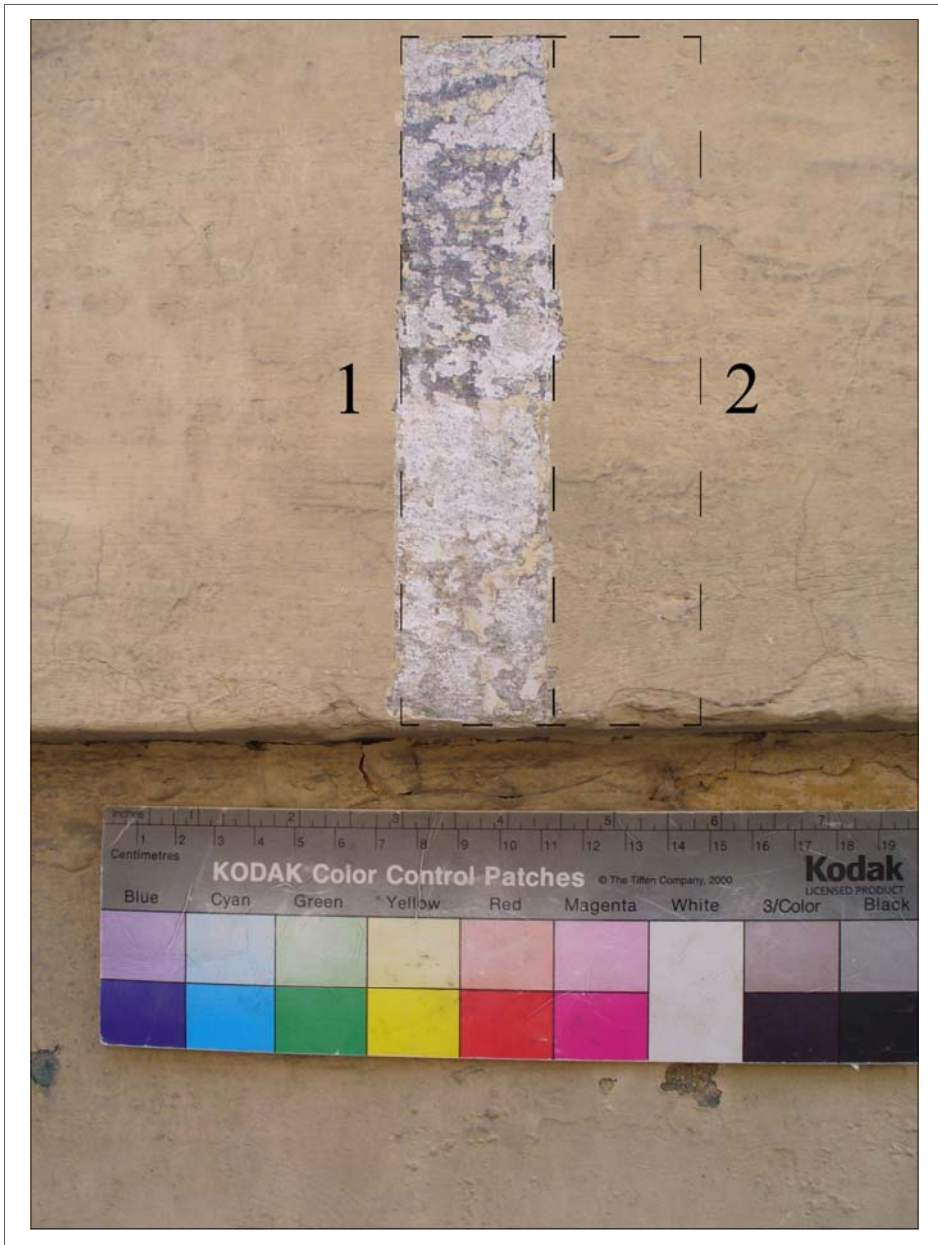
Tassello III, fondo facciata.

Strato 1 Tracce di tinteggiatura a calce di colore grigio aderenti all'intonaco di supporto.

Strato 2 Tinteggiatura filmogena superficiale di colore giallo ocre.

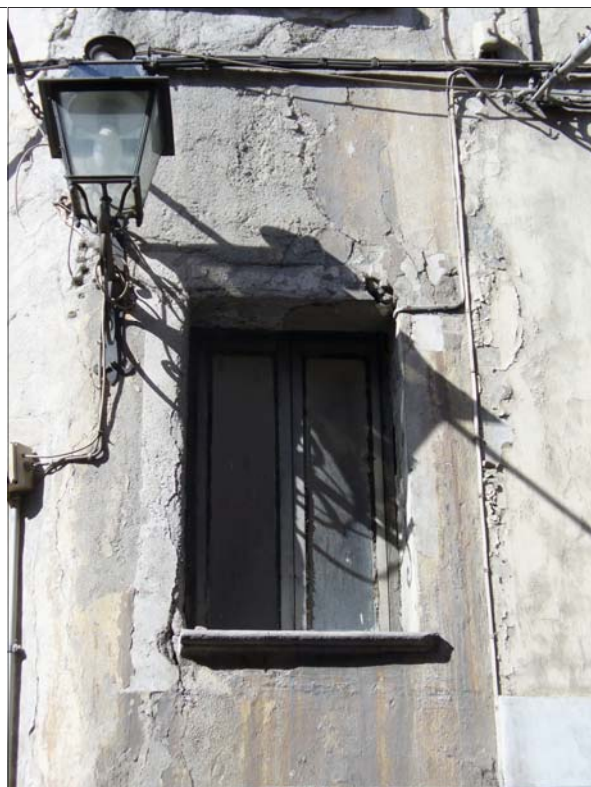
Foto 1 Particolare della finestra con cornice a rilievo lisciata tipo *marmorino*.

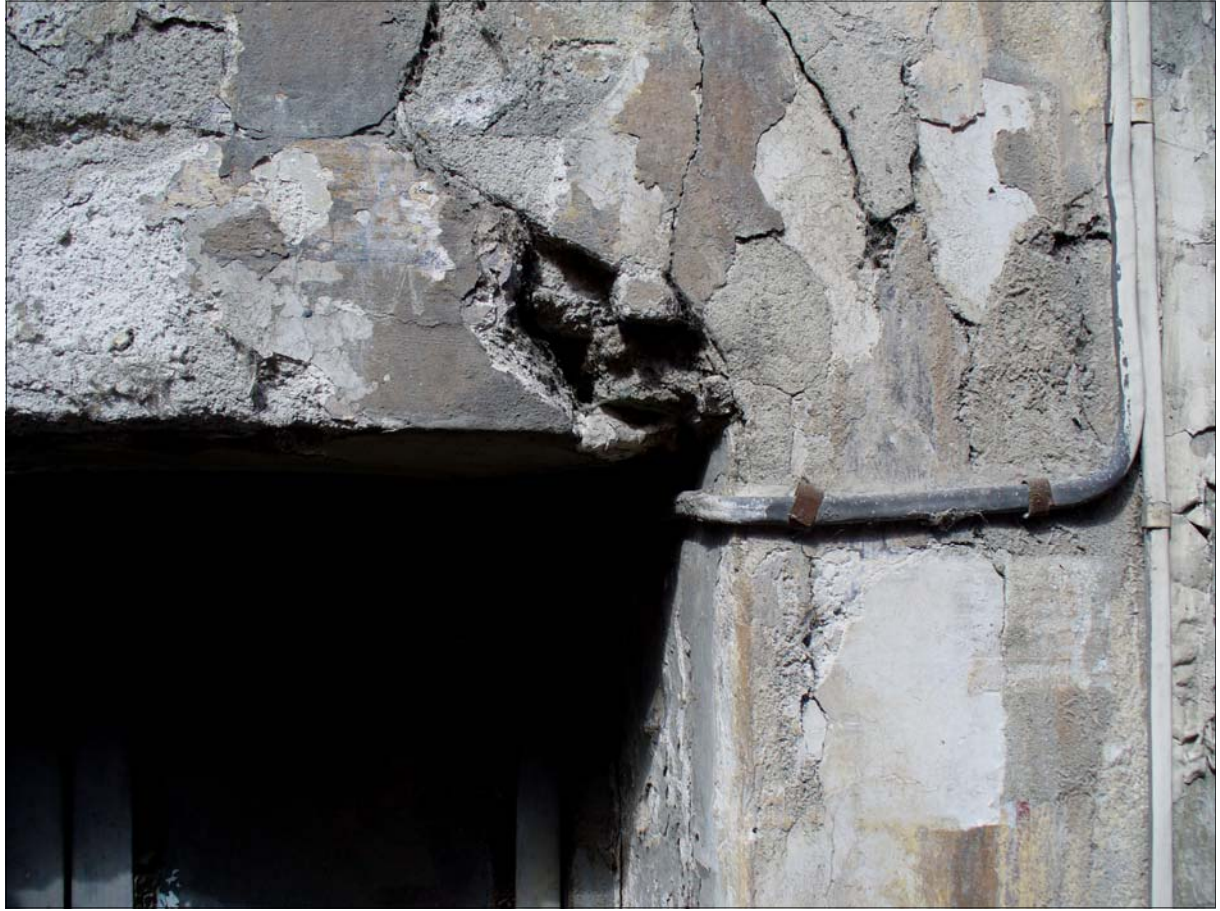
Foto 2 Particolare della finestra con cornice a rilievo liscia tipo *marmorino*.

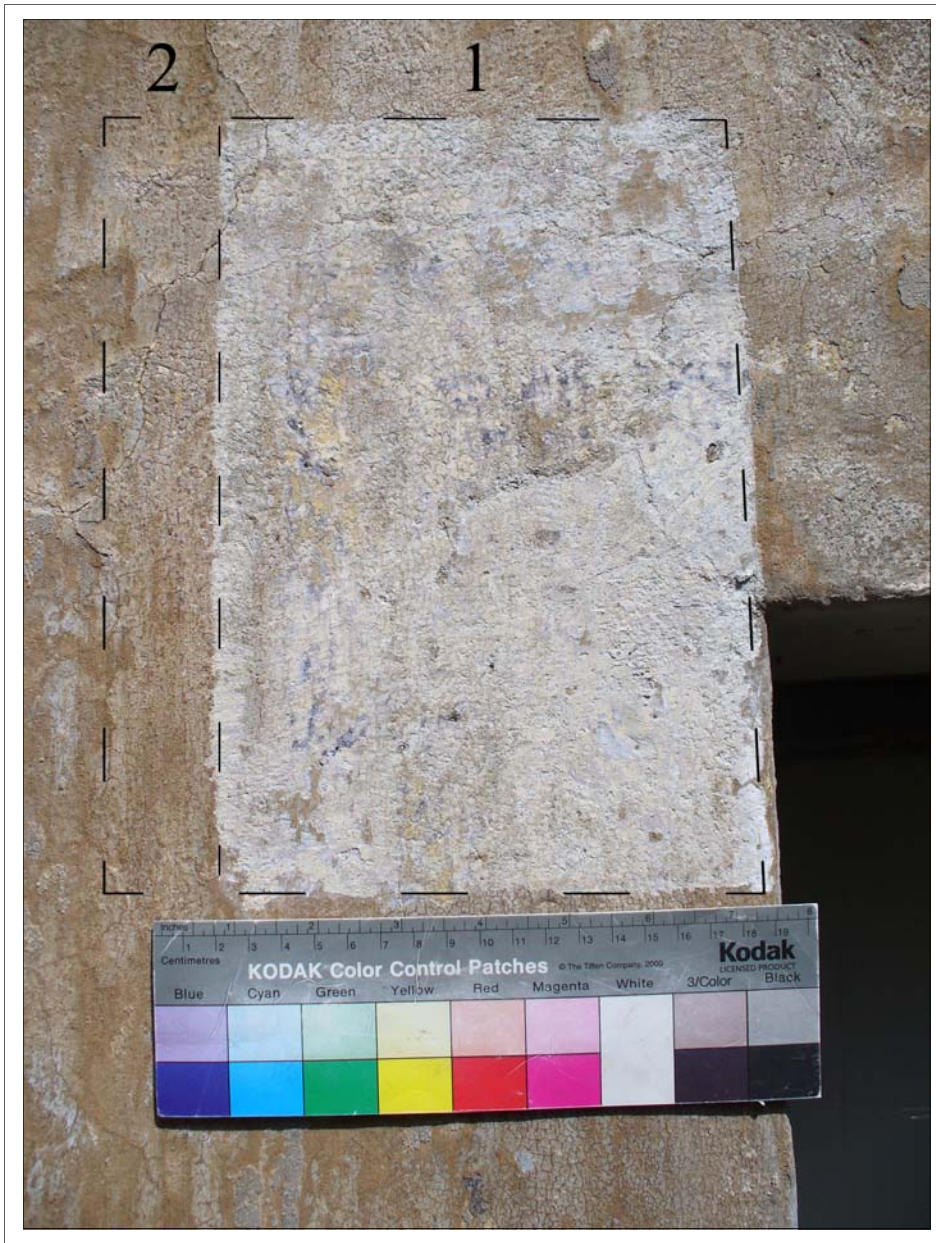
Tassello I, fondo facciata/cornice finestra.

Strato 1 Intonaco di supporto con tracce di tinteggiatura di colore grigio.

Strato 2 Tinteggiatura superficiale di colore giallo oca.

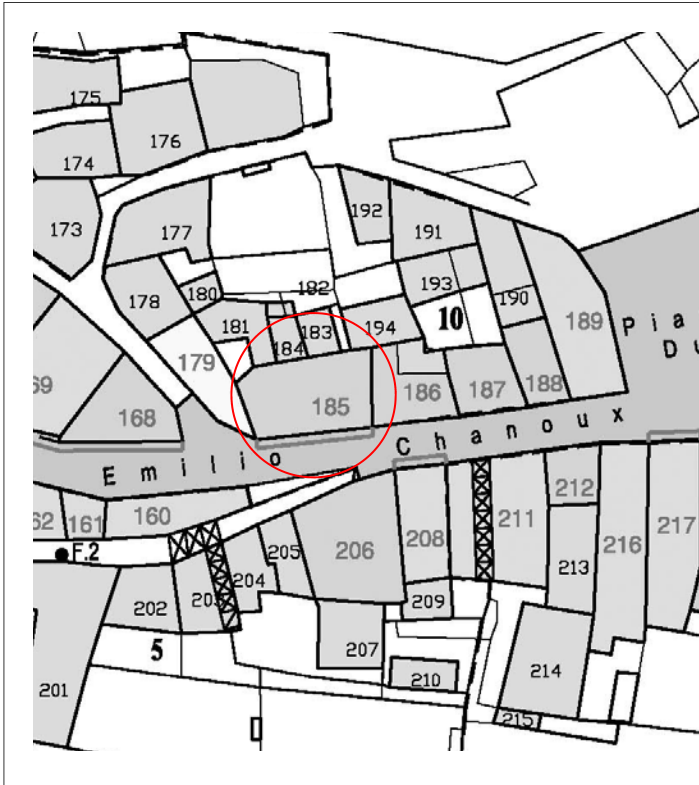
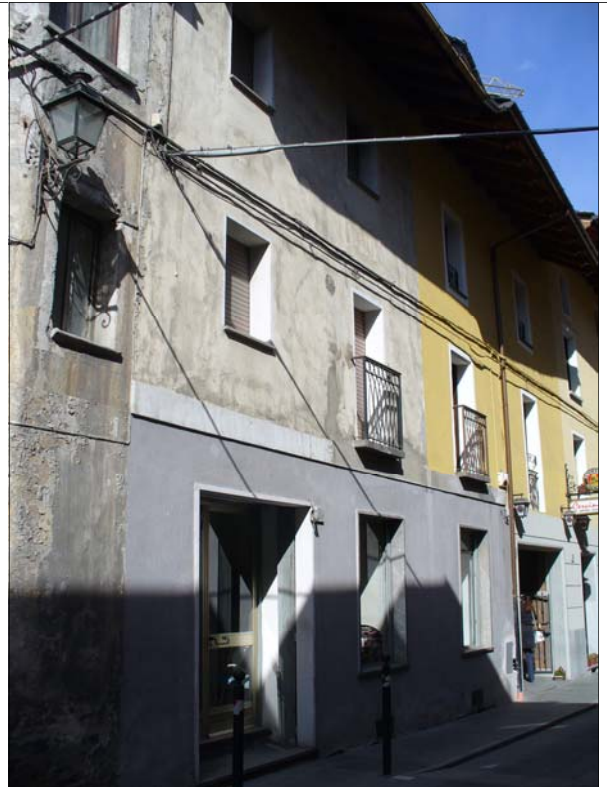
Tassello I, fondo facciata.

Strato 1 Tracce di tinteggiatura di colore grigio aderenti all'intonaco di supporto.
Strato 2 Tinteggiatura filmogena superficiale di colore paglierino.

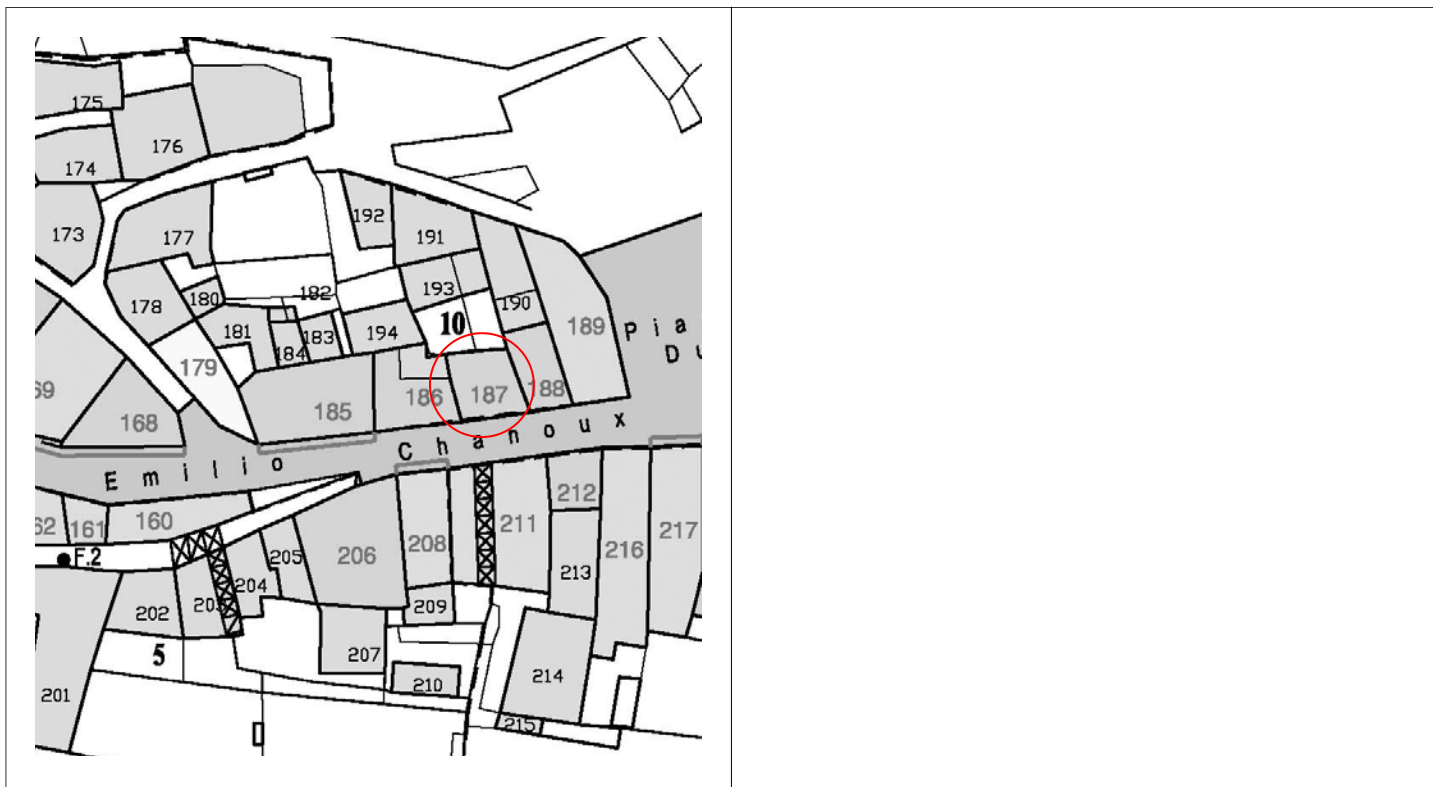
Tassello I, fondo facciata.

Strato 1 Finitura di colore grigio azzurro con spruzzatura di colore nero (*finta pietra*).

Strato 2 Tinteggiatura di colore paglierino. **Strato 3** Tinteggiatura di colore giallo oca. **Strato 4** Tinteggiatura filmogena superficiale di colore paglierino.

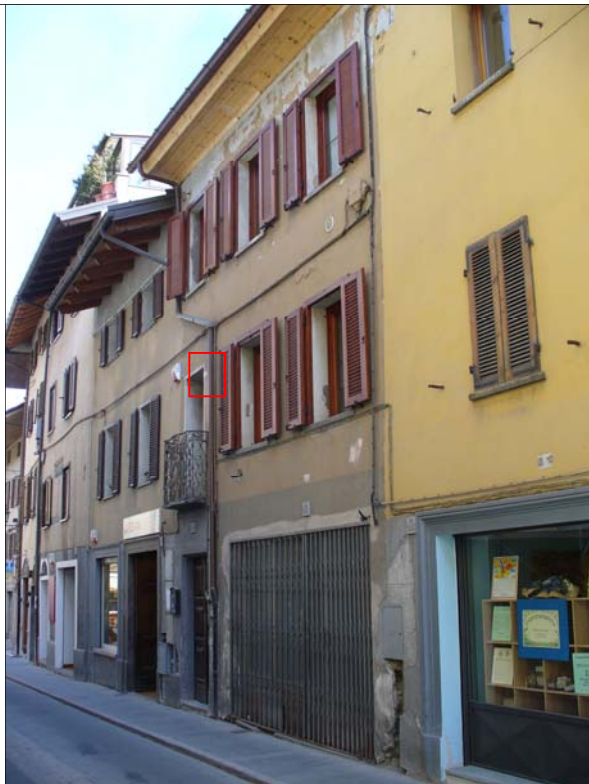
Tassello I, fondo facciata/cornice finestra.

Strato 1 Tracce di tinteggiatura di colore rosso aderenti all'intonaco di supporto con semplice incorniciatura dell'apertura.

Strato 2 Finitura superficiale di colore oca.

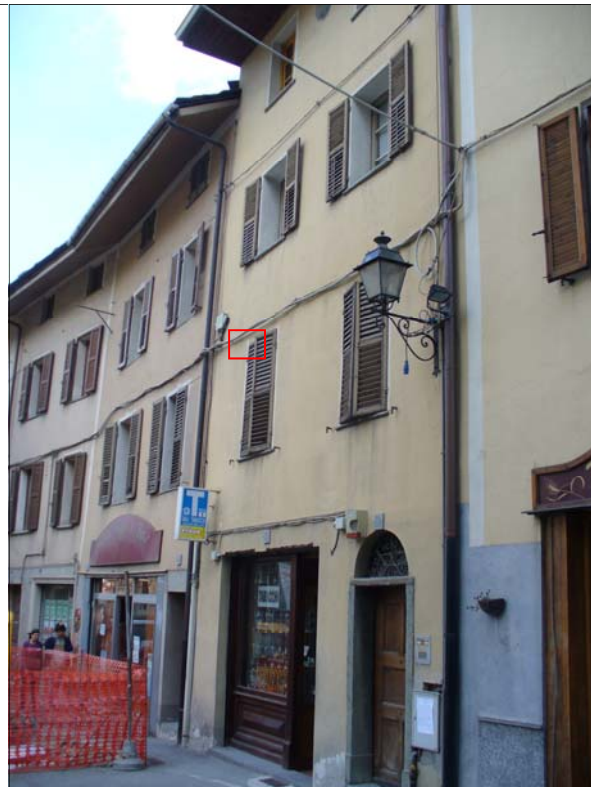
Tassello I, fondo facciata/cornice finestra.

Strato 1 Intonaco cementizia di colore bianco.

Strato 2 Tinteggiatura filmogena superficiale di colore giallo.

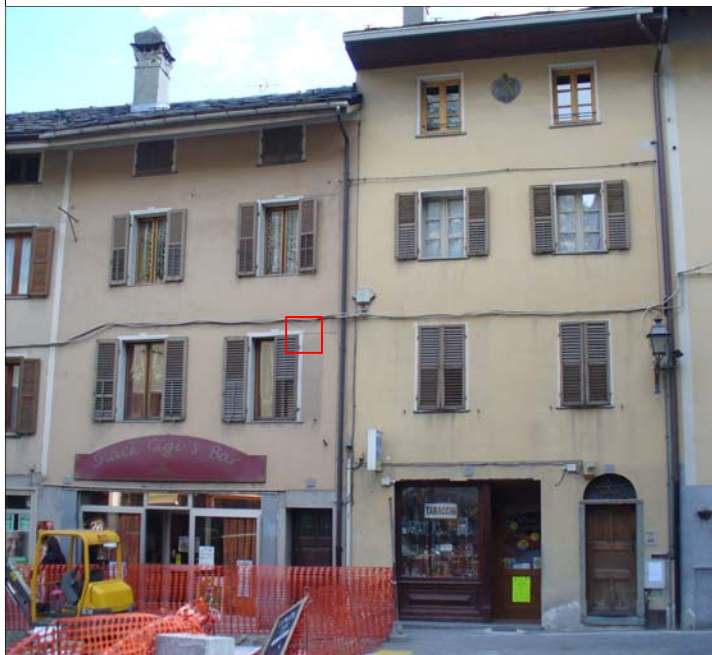
Tassello I, fondo facciata/cornice finestra.

Strato 1 Intonaco cementizia di colore bianco.

Strato 2 Tinteggiatura filmogena superficiale di colore rosato.

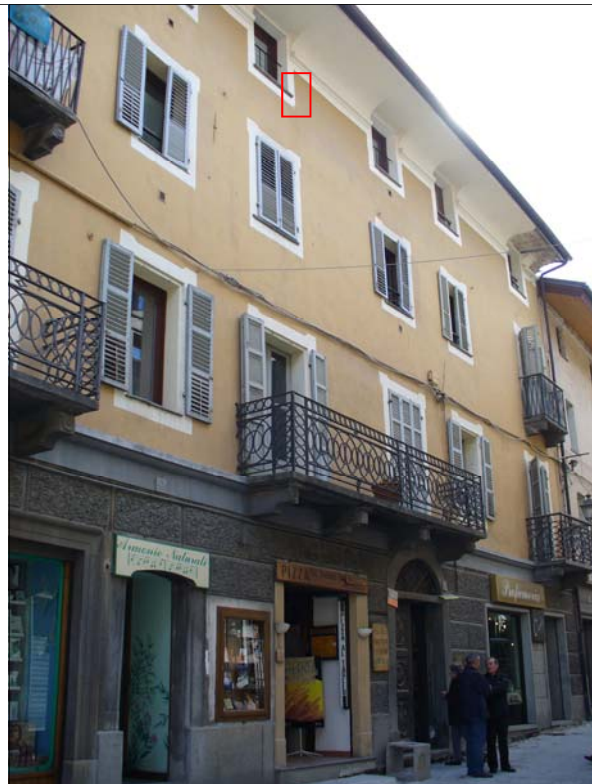
Tassello I, fondo facciata/cornice finestra.

Strato 1 Tracce di tinteggiatura di colore grigio (cornice finestra) e giallo ocre (fondo facciata).

Strato 2 Finitura superficiale di colore ocre gialla.

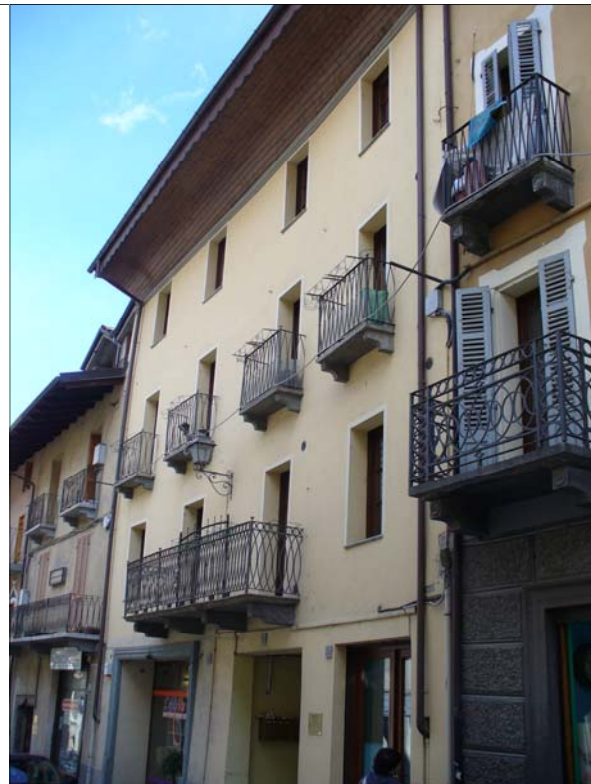
Tassello I, fondo facciata.

Strato 1 Tracce di tinteggiatura di colore grigio aderenti all'intonaco di supporto.

Strato 2 Finitura filmogena superficiale di colore giallo chiaro.

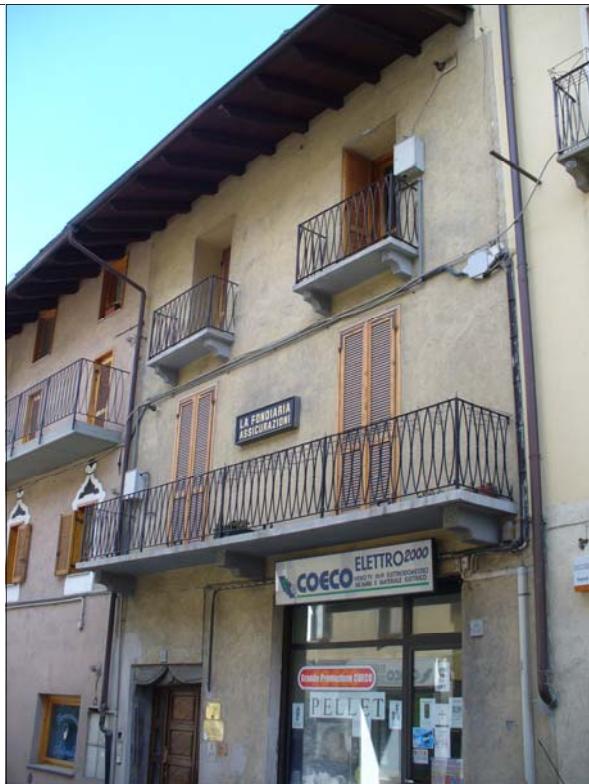
Tassello I, fondo facciata.

Strato 1 Intonaco cementizio.

Strato 2 Tinteggiatura filmogena di colore giallo.

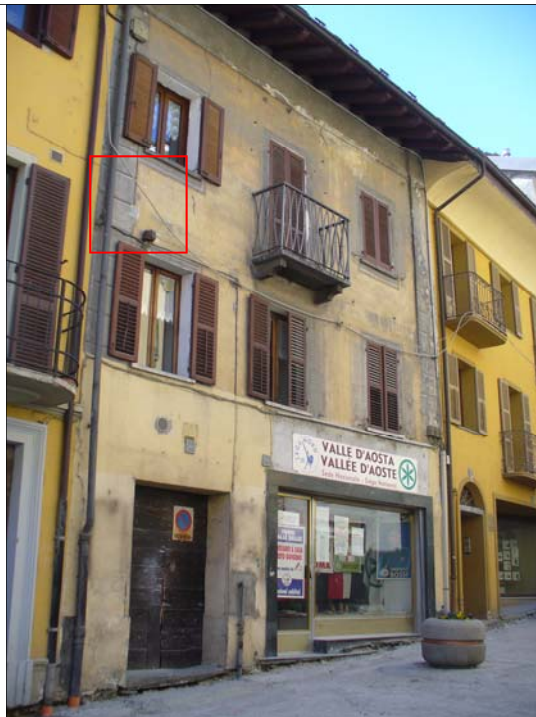
Tassello I, fondo facciata.

Strato 1 Tracce di decorazione a *trompe d'oeil* (marcapiano).

Strato 2 Tinteggiatura superficiale di colore giallo.

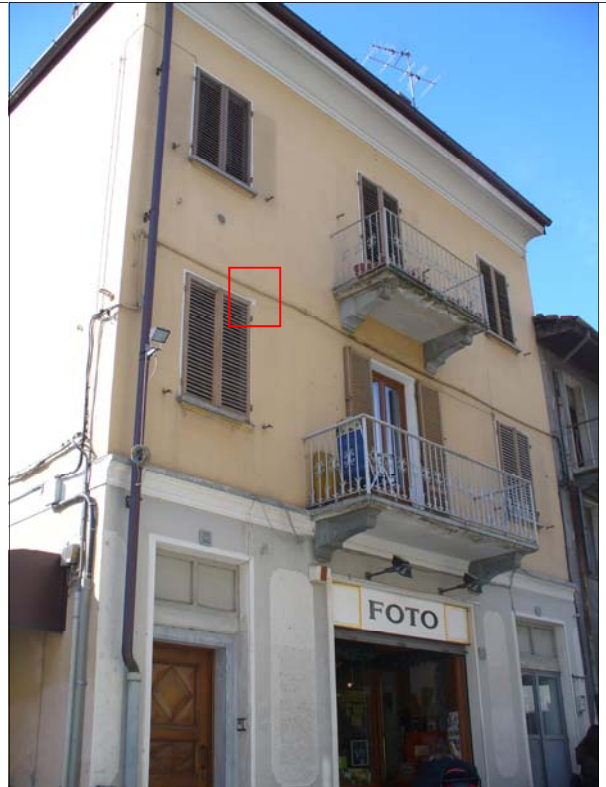
Tassello I, fondo facciata/cornice finestra.

Strato 1 Intonaco di supporto a calce.

Strato 2 Tracce di tinteggiatura di colore giallo ocre.

Strato 3 Tinteggiatura filmogena
superficiale di colore giallo.

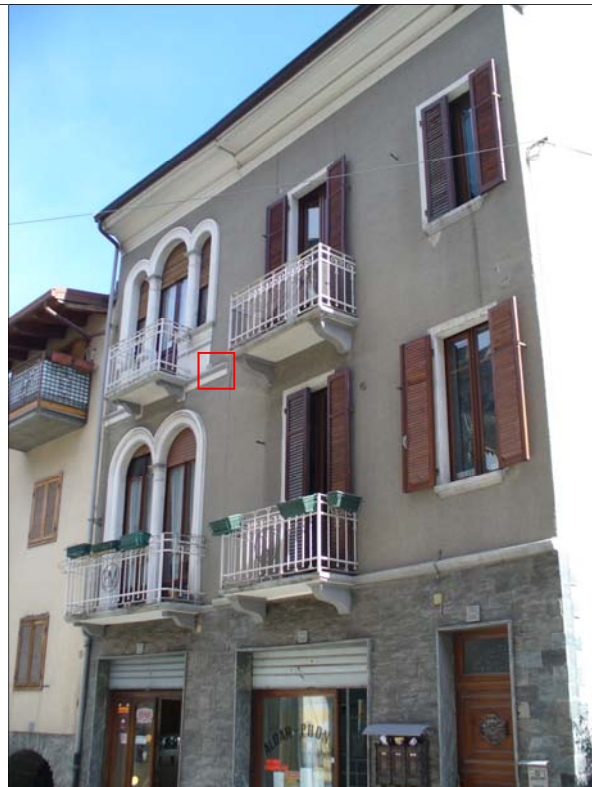
Tassello I, cornice finestra/fondo facciata.

Strato 1 Elemento a rilievo cementizio con finitura di colore grigio.

Strato 2 Intonaco di supporto.

Strato 3 Finitura superficiale di colore grigio.

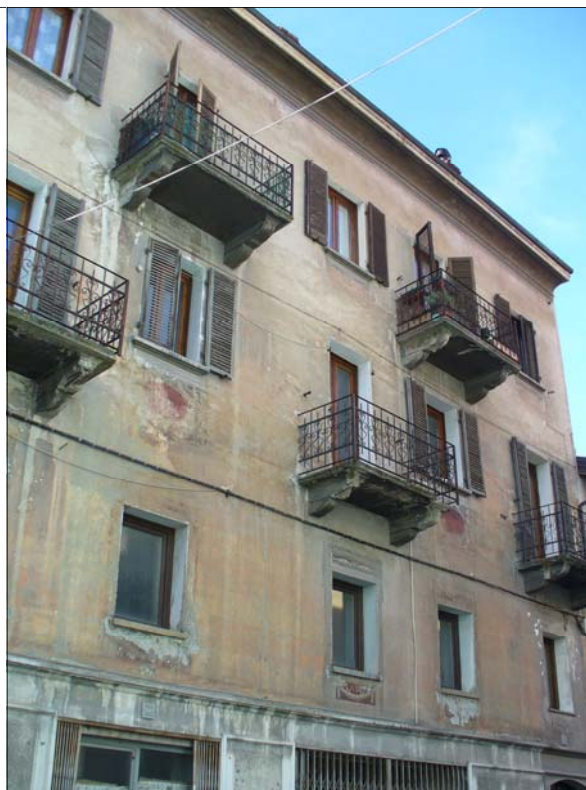
Foto 1 Elemento decorativo a *trompe d'oeil* sottofinestra.

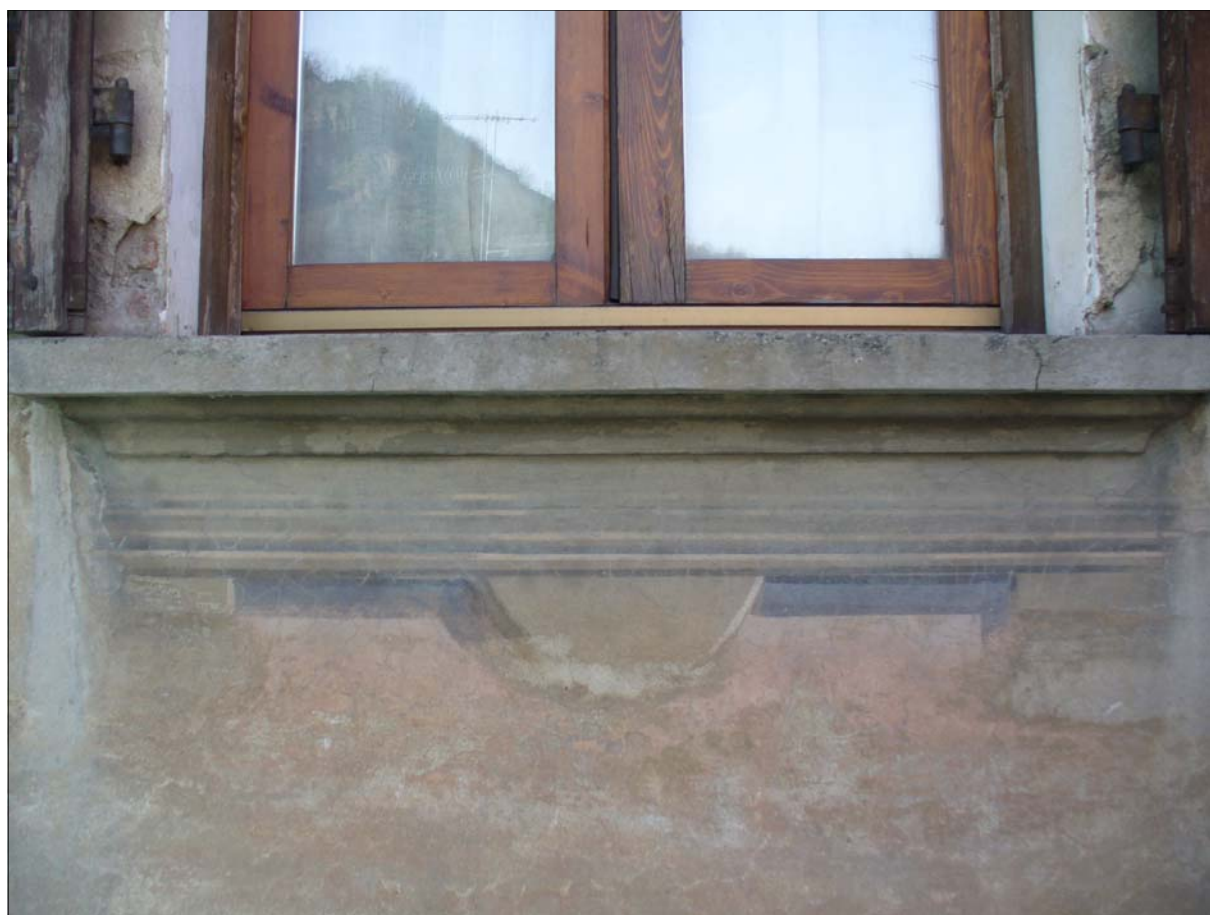
Foto 2 Elemento decorativo a *trompe d'oeil* sottofinestra.

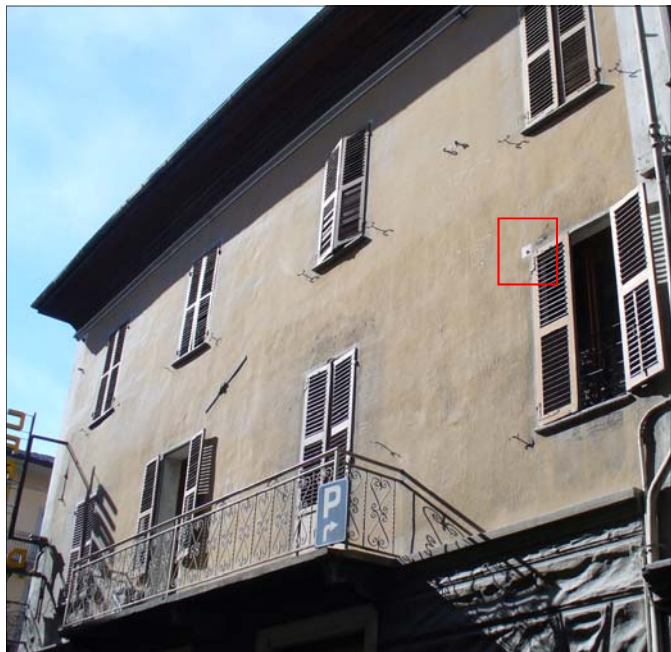
Tassello I, fondo facciata/cornice finestra.

Strato 1 Intonaco di supporto con tracce di tinteggiatura di colore rosato.

Strato 2 Tinteggiatura filmogena superficiale di colore giallo.

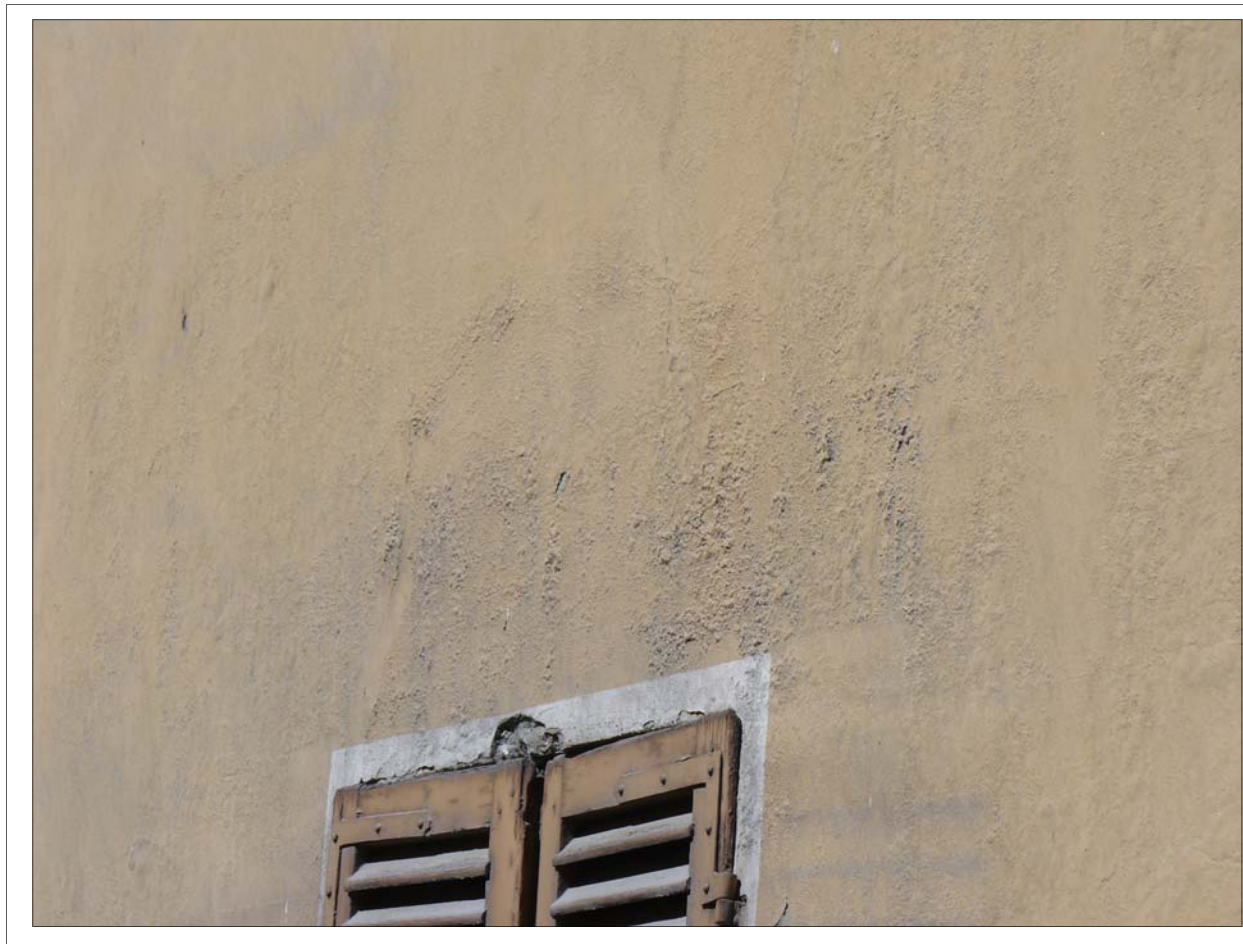
Foto 1 Cornice della finestra visibile sotto lo strato di tinteggiatura superficiale.

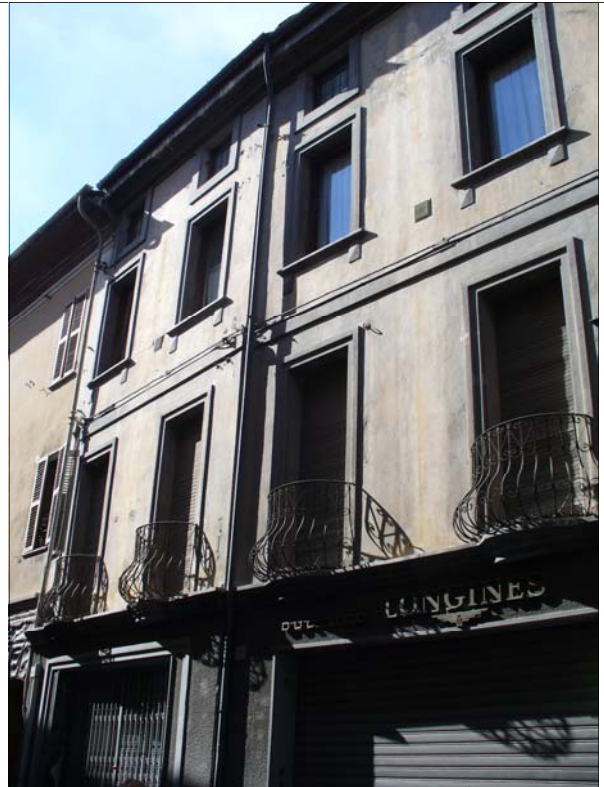
Tassello I, fondo facciata/cornice finestra.

Strato 1 Intonaco di supporto con tracce di tinteggiatura di colore grigio.

Strato 2 Elemento a rilievo in litocemento con finitura di colore grigio.

Strato 3 Tinteggiatura superficiale di colore grigio.

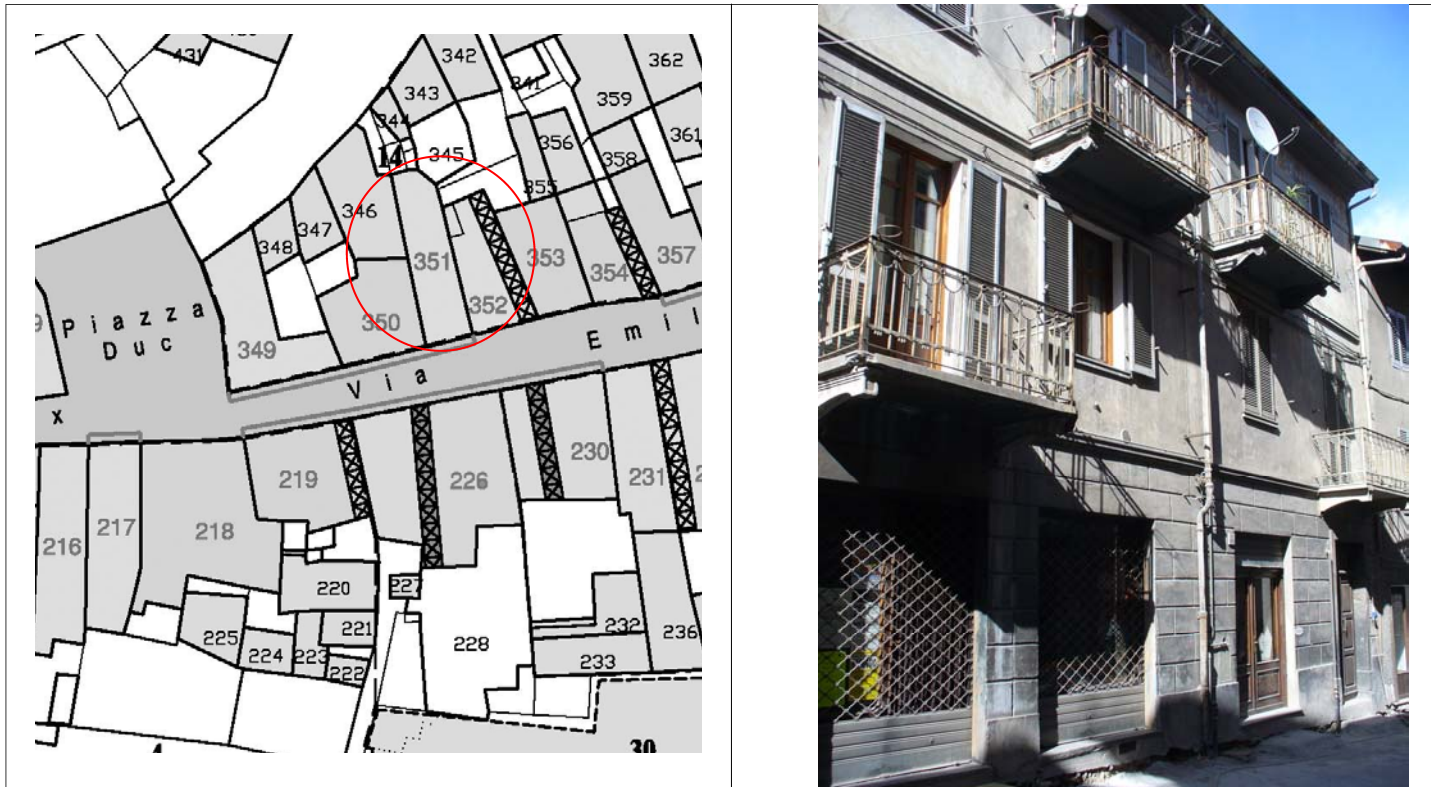
Tassello I, fondo facciata.

Strato 1 Tracce di tinteggiatura di colore grigio con profilatura di colore grigio più intenso (cornice finestra).

Strato 2 Finitura superficiale di colore grigio.

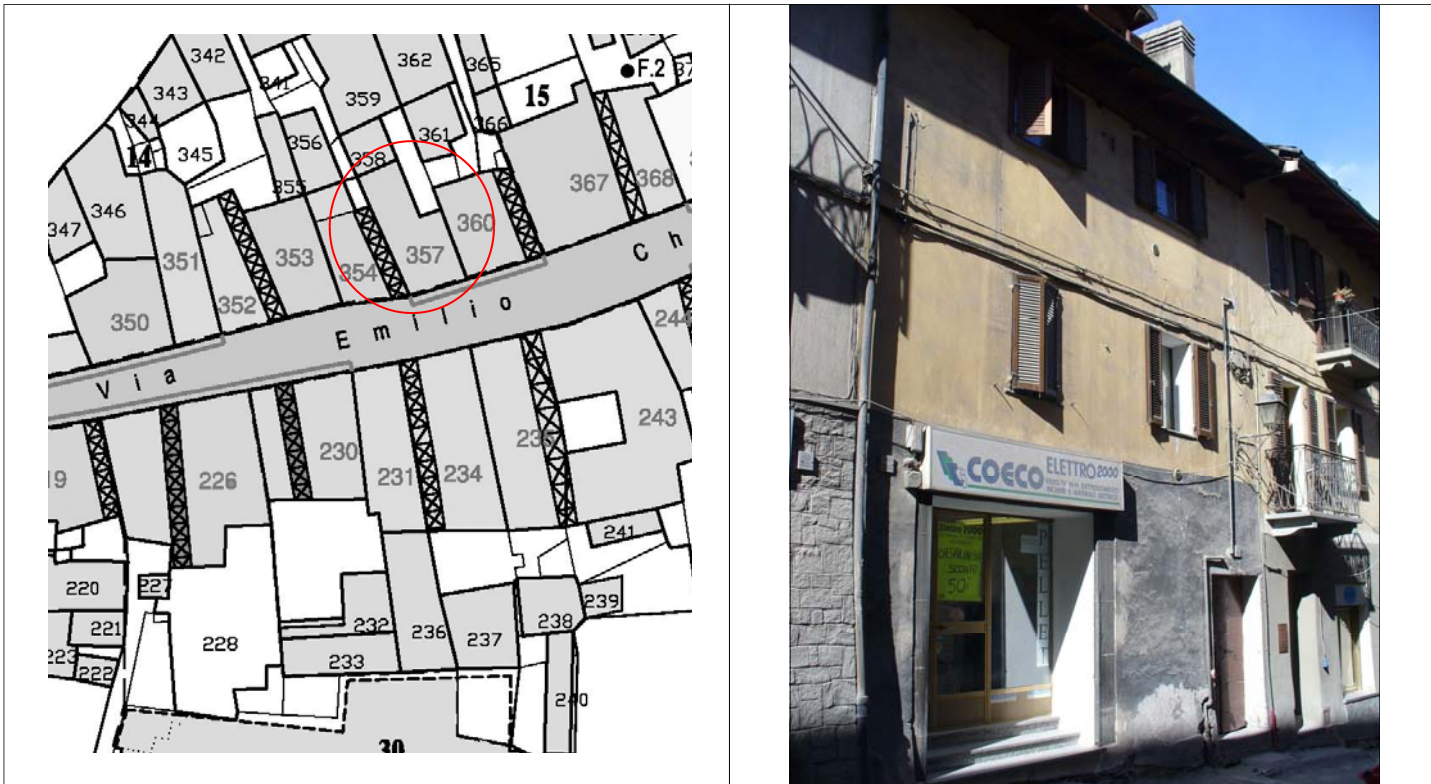
Tassello I, fondo facciata.

Strato 1 Tracce di tinteggiatura di colore grigio con profilatura di colore grigio più intenso (cornice finestra).

Strato 2 Finitura superficiale filmogena di colore giallo oca.

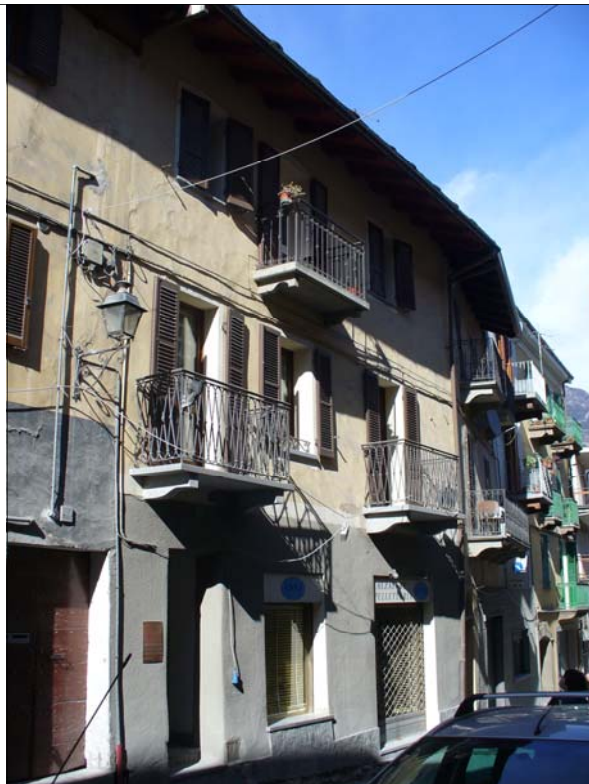
Tassello I, fondo facciata/cornice finestra.

Strato 1 Intonaco cementizio.

Strato 2 Tinteggiatura filmogena superficiale di colore giallo.

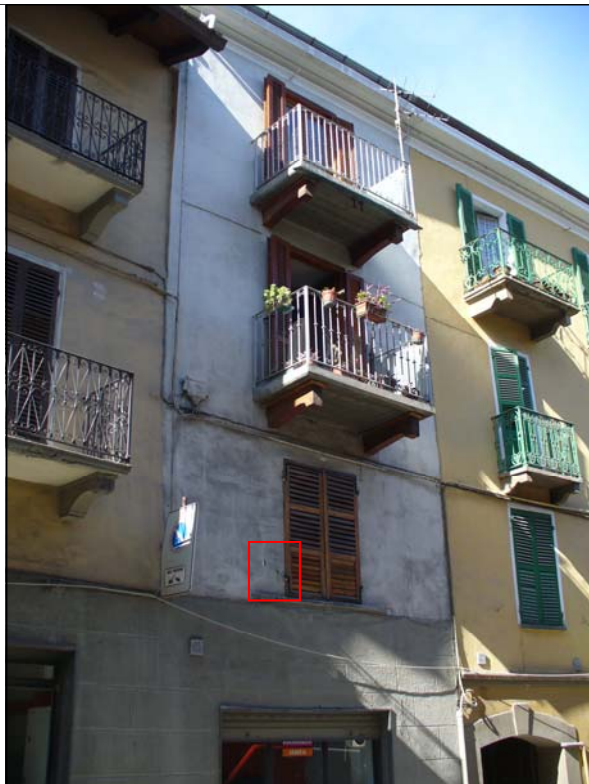
Tassello I, fondo facciata.

Strato 1 Intonaco di supporto.

Strato 2 Tracce di tinteggiatura di colore grigio

Strato 3 Tinteggiatura superficiale di colore grigio.

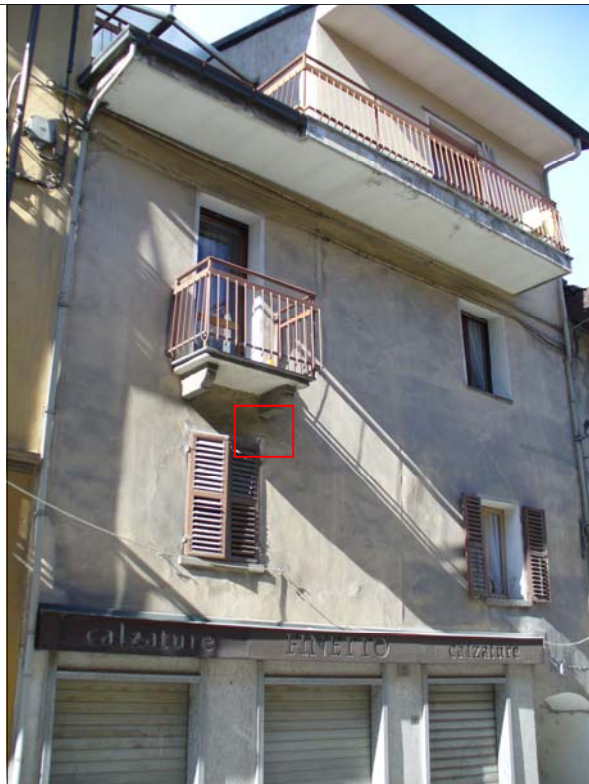
Tassello I, fondo facciata/cornice finestra.

Strato 1 Tracce di tinteggiatura a calce di colore rosa intenso aderenti all'intonaco di supporto.

Strato 2 Tracce di tinteggiatura a calce di colore giallo ocra.

Strato 3 Tinteggiatura superficiale di colore grigio.

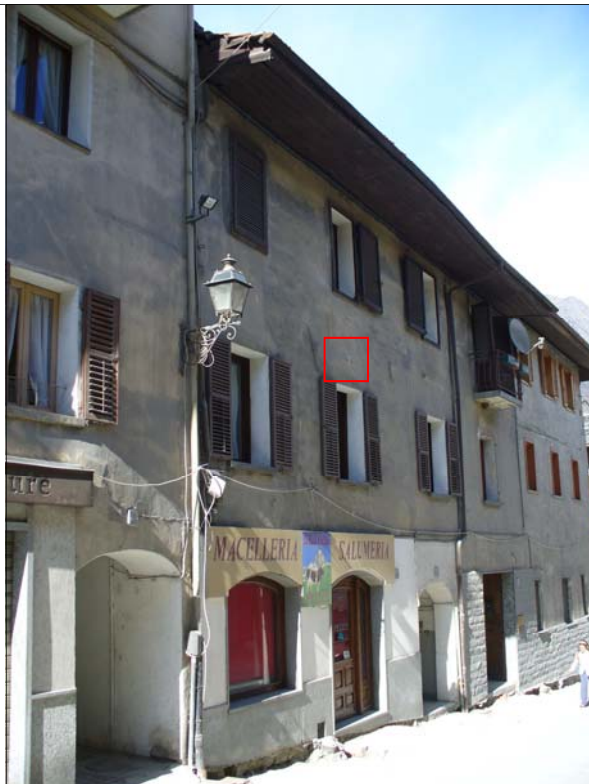
Tassello I, fondo facciata.

Strato 1 Tracce di tinteggiatura a calce di colore rosa aderente all'intonaco di supporto.

Strato 2 Tracce di tinteggiatura a calce di colore rosso aranciato.

Strato 3 Tinteggiatura a calce di colore grigio.

Strato 4 Tinteggiatura superficiale di colore grigio.

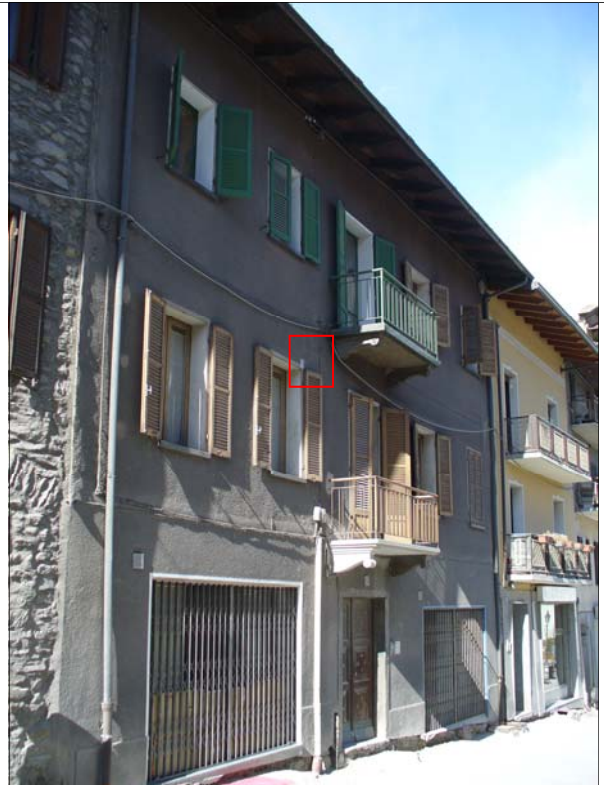
Tassello I, fondo facciata/cornice finestra.

Strato 1 intonaco cementizio di colore bianco.

Strato 2 Finitura cementizia di colore grigio con cornice della finestra liscia.

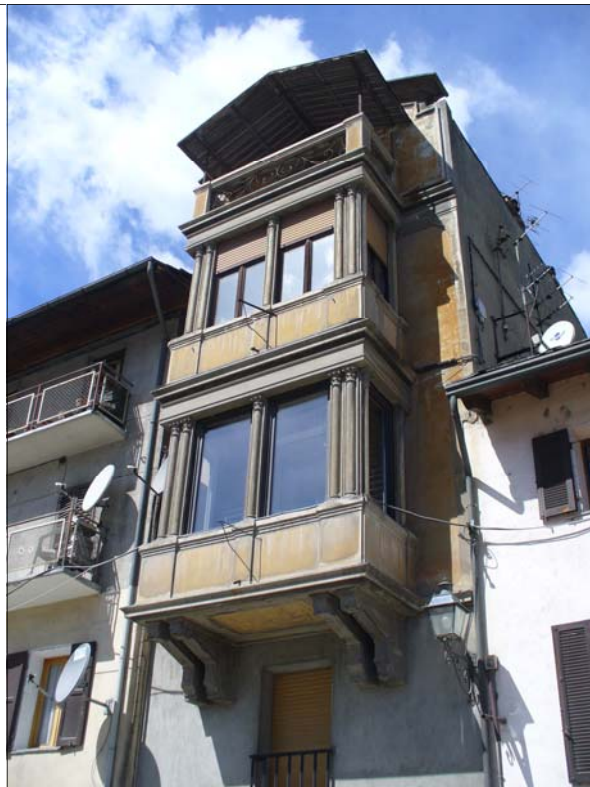
Foto 1 Particolare della facciata. Nella parte superiore si evidenzia il rapporto cromatico coevo all'epoca di costruzione.

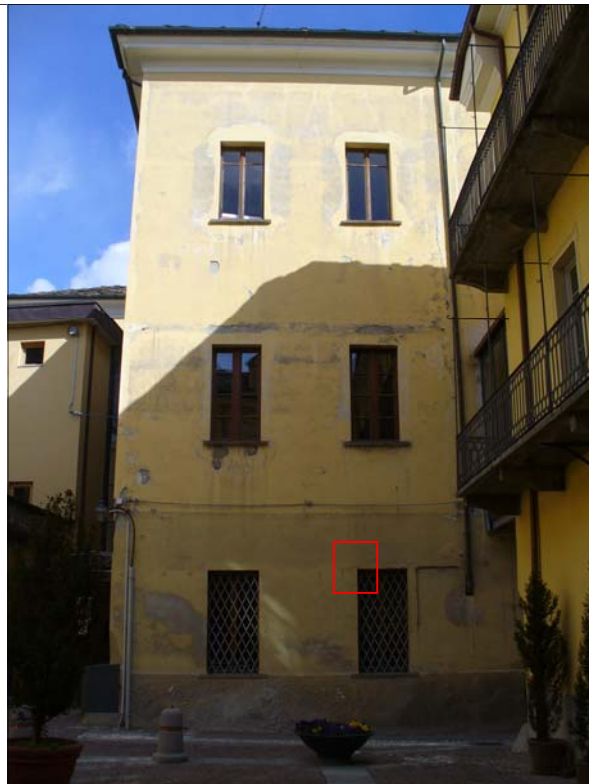
Tassello I, fondo facciata/cornice finestra.

Strato 1 Intonaco cementizio di colore bianco.

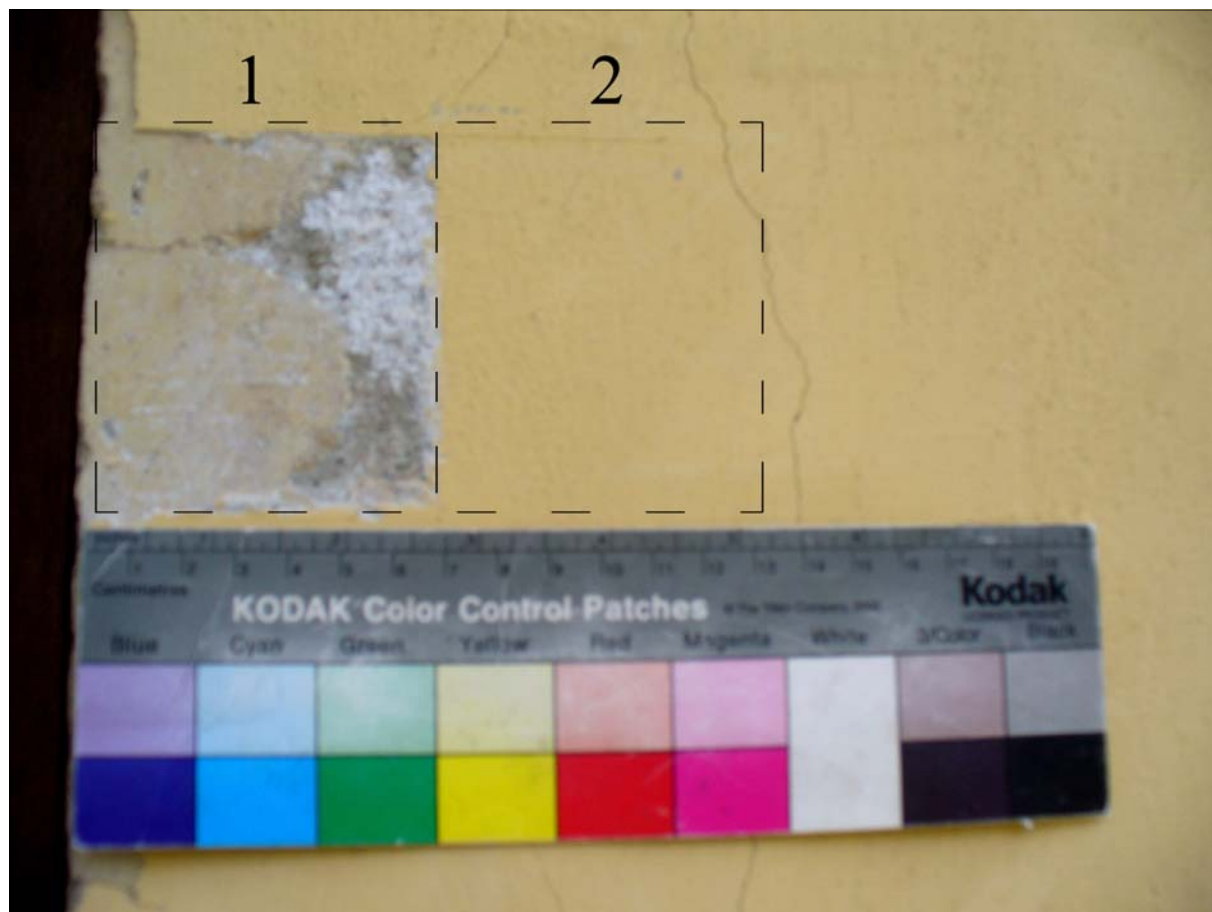
Strato 2 Tinteggiatura filmogena superficiale di colore giallo.
