**FURNARI
RESTAURI
S.A.S.**

**COMUNE DI
CHATILLON**

**PIANO DEL
COLORE**

INDAGINE STRATIGRAFICA

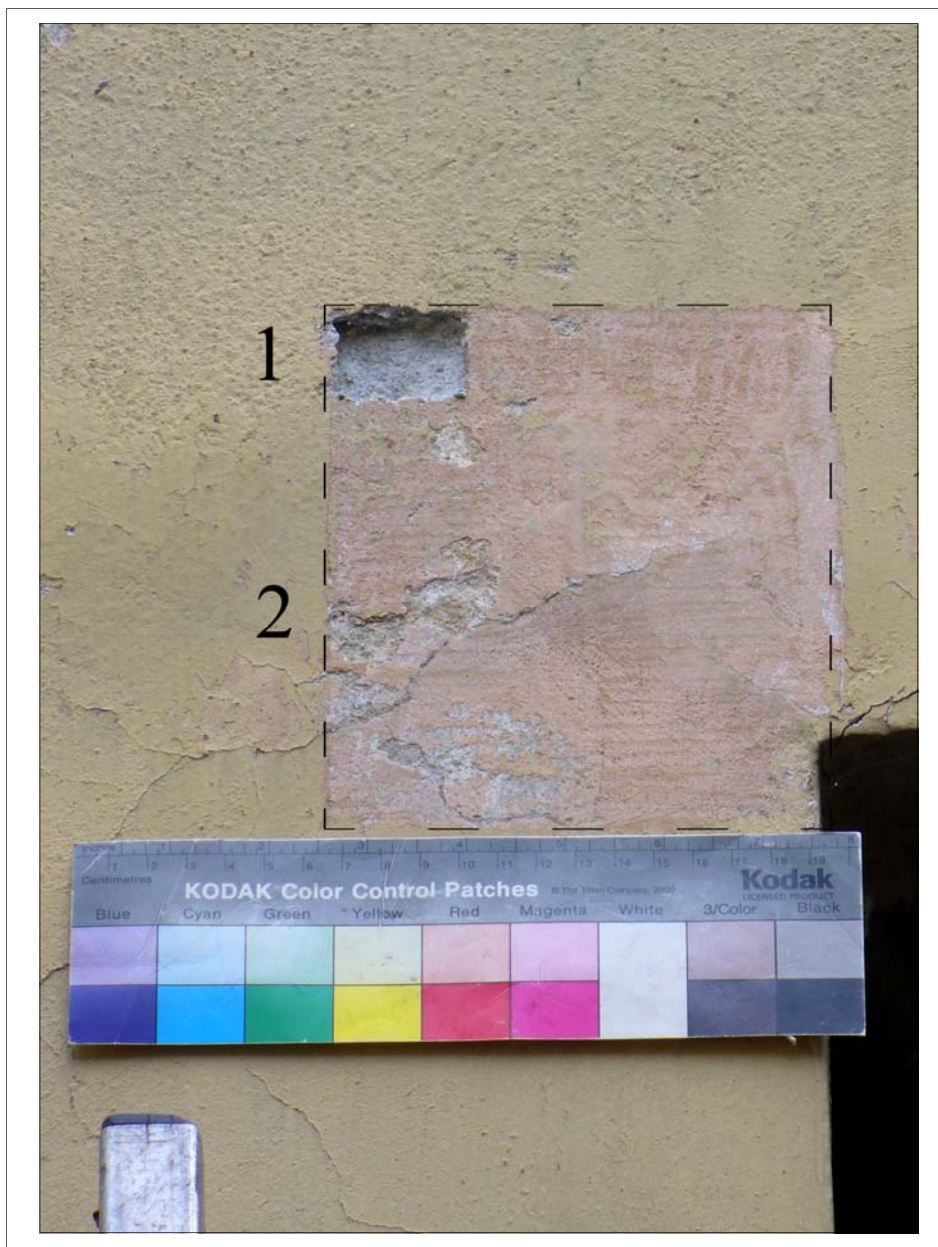
Tassello II, fondo facciata/cornice finestra.

Strato 1 Intonaco di supporto a calce.

Strato 2 Tinteggiatura a calce di colore rosato.

Strato 3 Tinteggiatura filmogena superficiale di colore giallo.
