COMUNE DI CHATILLON

PIANO DEL COLORE

tratto della Via E. Chanoux – Zona Avn (Capoluogo)

SCHEDA DI RILIEVO/INTERVENTO

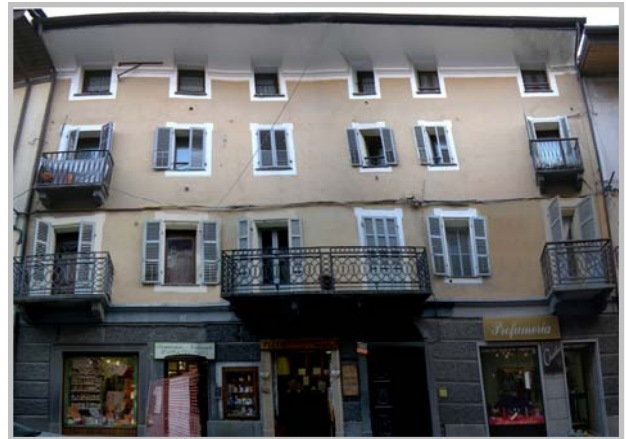
FOTOGRAFIA DELL'EDIFICIO

decori	non presenti	/
sondaggi eseguiti	Vedi allegato	/
stato di conservazione dell'intonaco	buono	/
cause del degrado	/	/
insegne e targhe	insegne commerciali varie: metalliche e a pannello in legno	Tipologia ammessa a pannello metallico (vedi allegato)

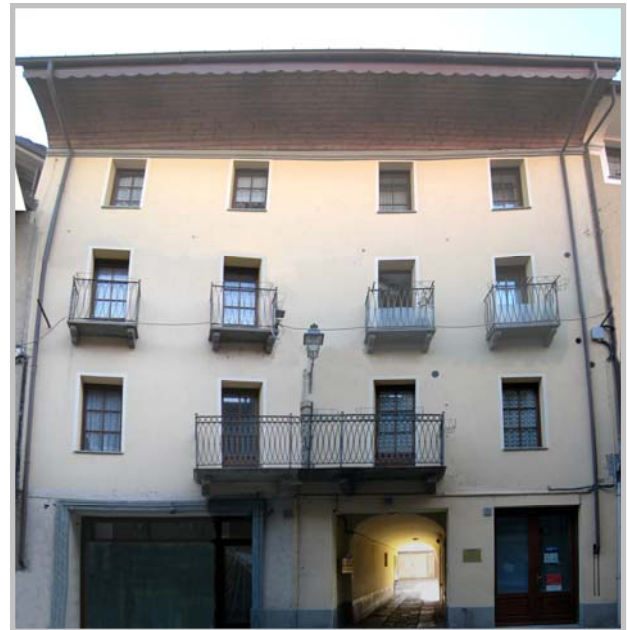
FOTOGRAFIA DELL'EDIFICIO

decori	non presenti	/
sondaggi eseguiti	Vedi allegato	/
stato di conservazione dell'intonaco	buono	/
cause del degrado	/	/
insegne e targhe	Targa metallica	Tipologia ammessa a pannello metallico (vedi allegato)
