CHÂTILLON

**RELAZIONE TECNICA ILLUSTRATIVA
RAPPORT TECHNIQUE ET DESCRIPTIF
PER REVISIONE E VARIANTE
CARTOGRAFIA DEGLI AMBITI INEDIFICABILI
TERRENI SEDI DI FRANE (art 35.a)**

DICEMBRE 2013

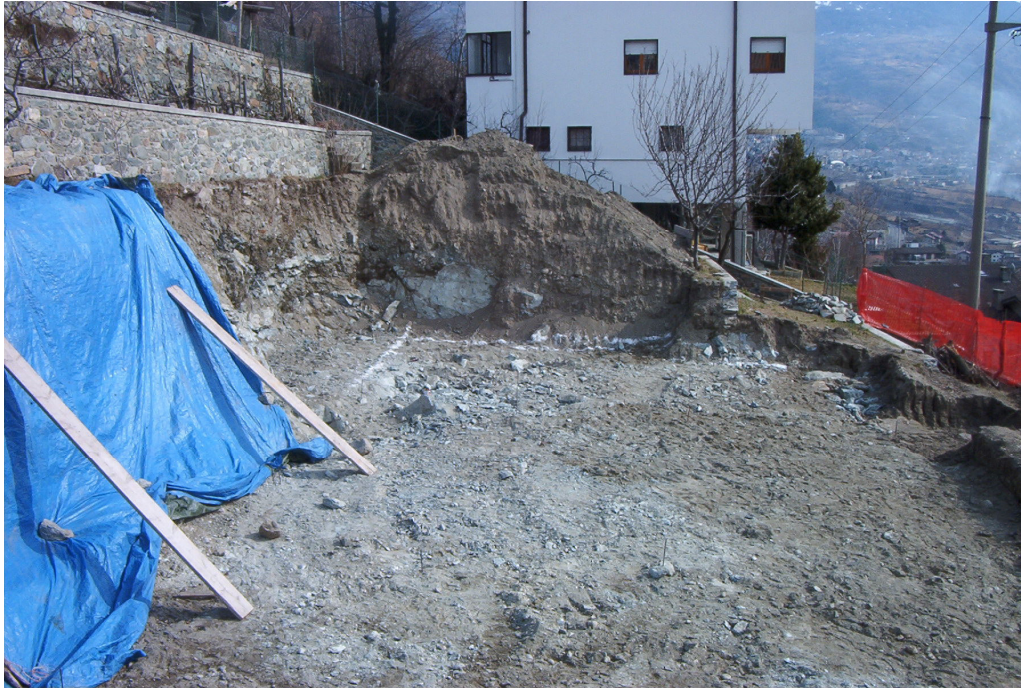
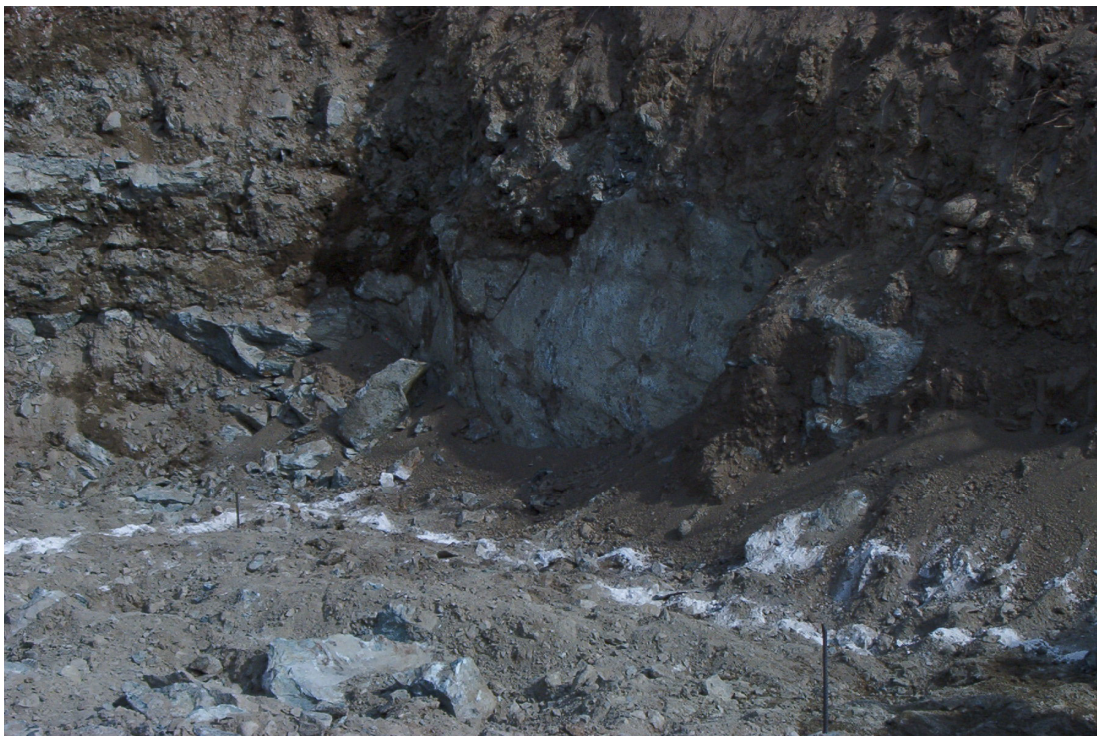
Nelle due foto seguenti si evidenzia la presenza di un trovante di roccia tipo serpentinite rilevato a livelli sub superficiale durante lavori di inserimento fondale per edificio ad uso civile

abitazione. Il sito è individuabile nell'estratto cartografico in corrispondenza al cono ottico e al relativo simbolo puntuale. Ad ovest dell'abitazione sullo sfondo si rileva uno dei blocchi inglobati parzialmente nella matrice fluvioglaciale.

Particolare del blocco : La fratturazione durante la demolizione ne evidenzia i caratteri litologici-serpentinite

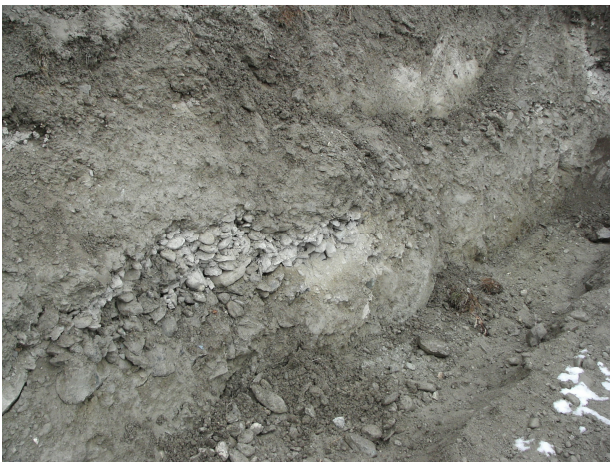
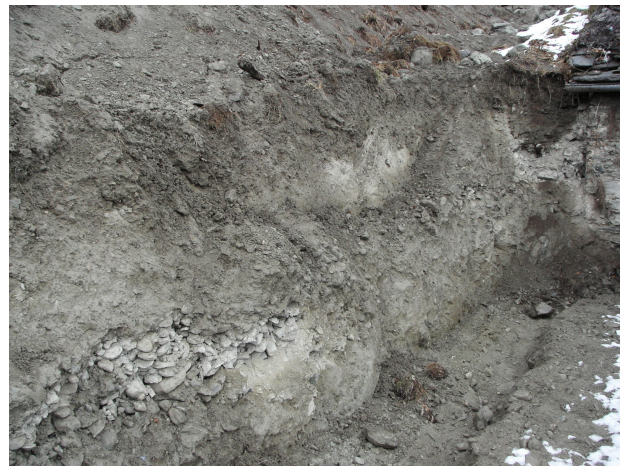
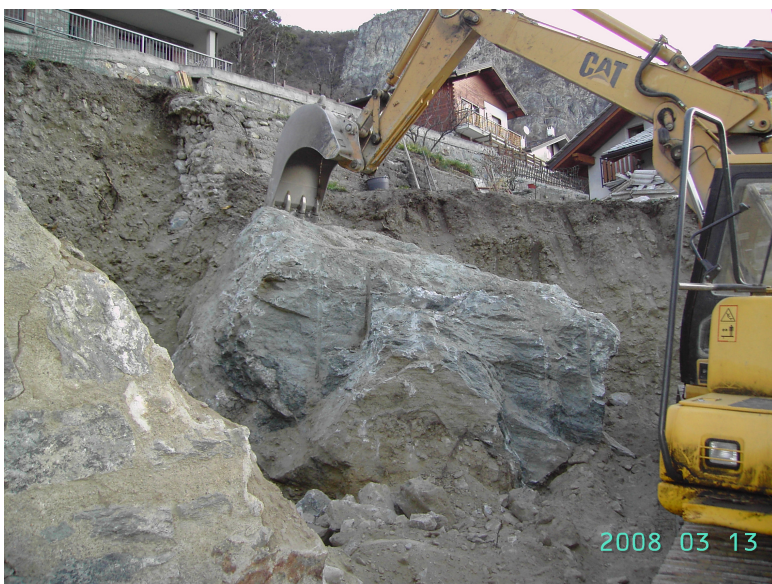
FOTO sito 2_ (quota 600-605 m slm)

Scavo in depositi glaciali con assenza di stratificazione evidente e copertura eluvio colluviale. Trovante di roccia tipo serpentinite affiorato in fase di splateamento e demolito.

Affioramento e prima parziale fase di demolizione del blocco_

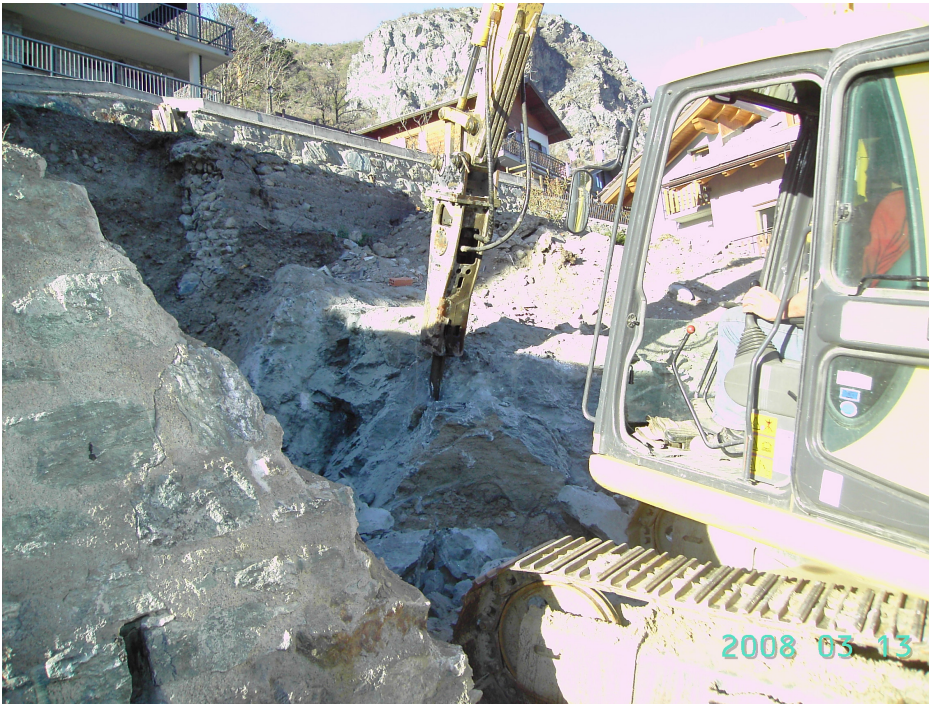
Fase di demolizione

Completamento della rimozione del blocco ed evidenza della tipologia di detrito di copertura quaternaria. Si distingue una coltre eluvio colluviale (suolo) e depositi grigi sabbio limosi con ghiaia e ciottoli.

L'individuazione di questo blocco può condurre a confermare l'ipotesi di una fase di crolli dal versante su depositi di ambiente fluvioglaciale.

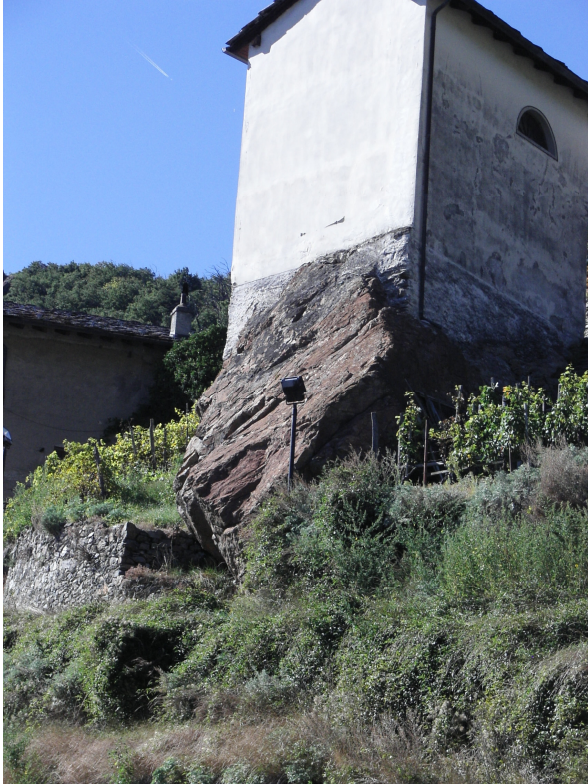
Quota 590m slm_ blocco di serpentinite_
Volume > 10 mc

Relativamente alla posizione del blocco sopracitato, presente in corrispondenza della Chiesetta di Merlin, la morfologia della sponda terrazzata, evidenzia una dorsale che separa due porzioni di versante rimodellate in due impluvi. Si valuta che un blocco caduto in epoca recente avrebbe dovuto seguire una traiettoria differente, diretta verso l'asse di uno dei due impluvi e non sulla cresta di una dorsale con arresto in quella posizione dove l'acclività non è tale da favorire la dissipazione energetica. Sembra poi evidenziarsi un parziale rimodellamento sulla porzione di monte del blocco, attribuibile a processi geomorfologici legati all'azione delle acque di scorrimento superficiale.

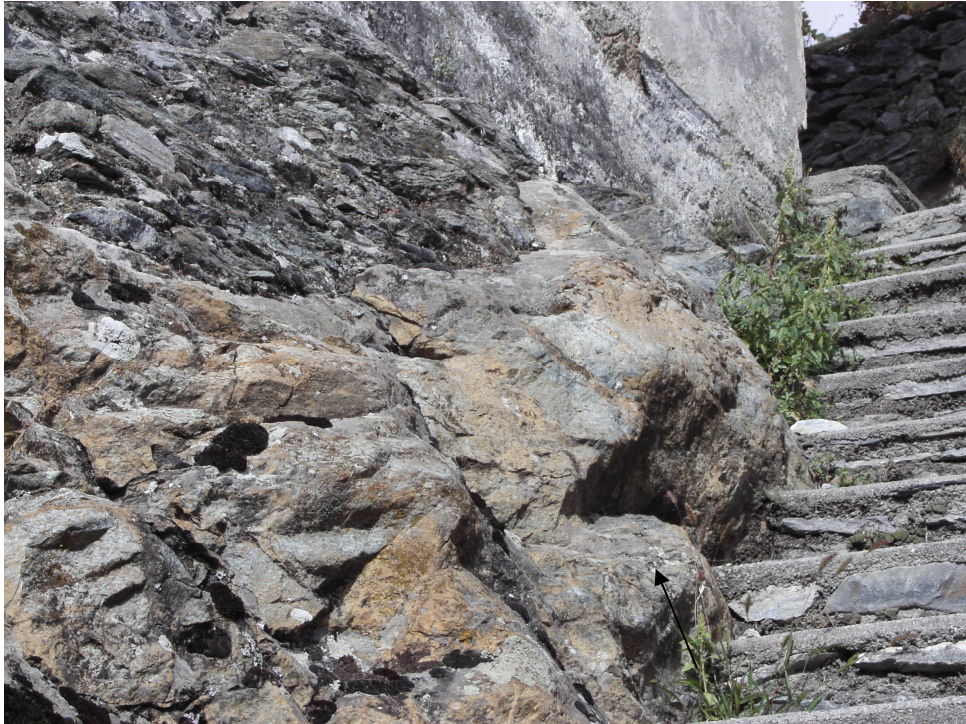
Settore evidenziato nella foto precedente e che sembra parzialmente rimodellamento

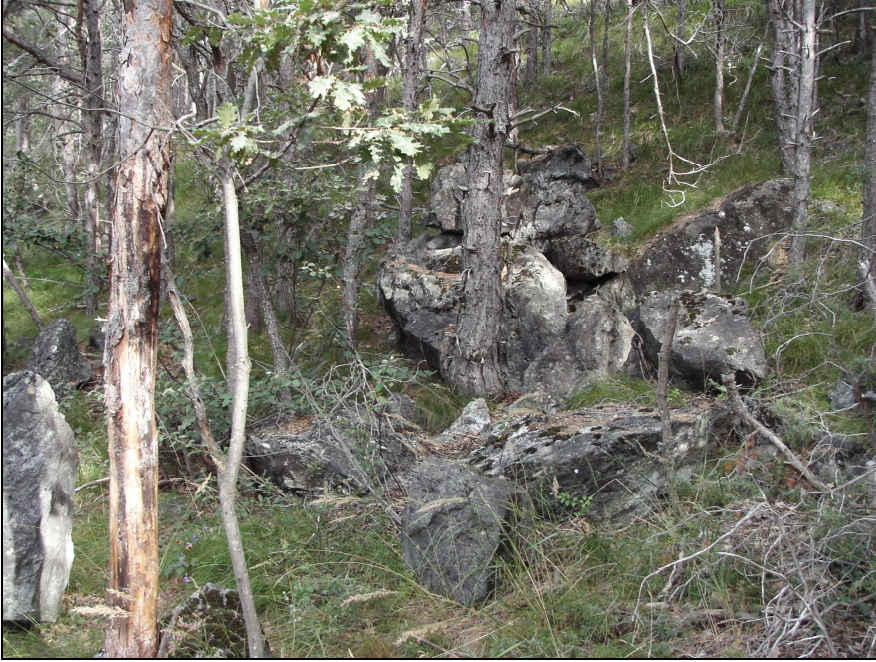
FOTO 10 _ materiale accumulato nel settore (vallo) Est_ Blocchi vol. 1-5 mc

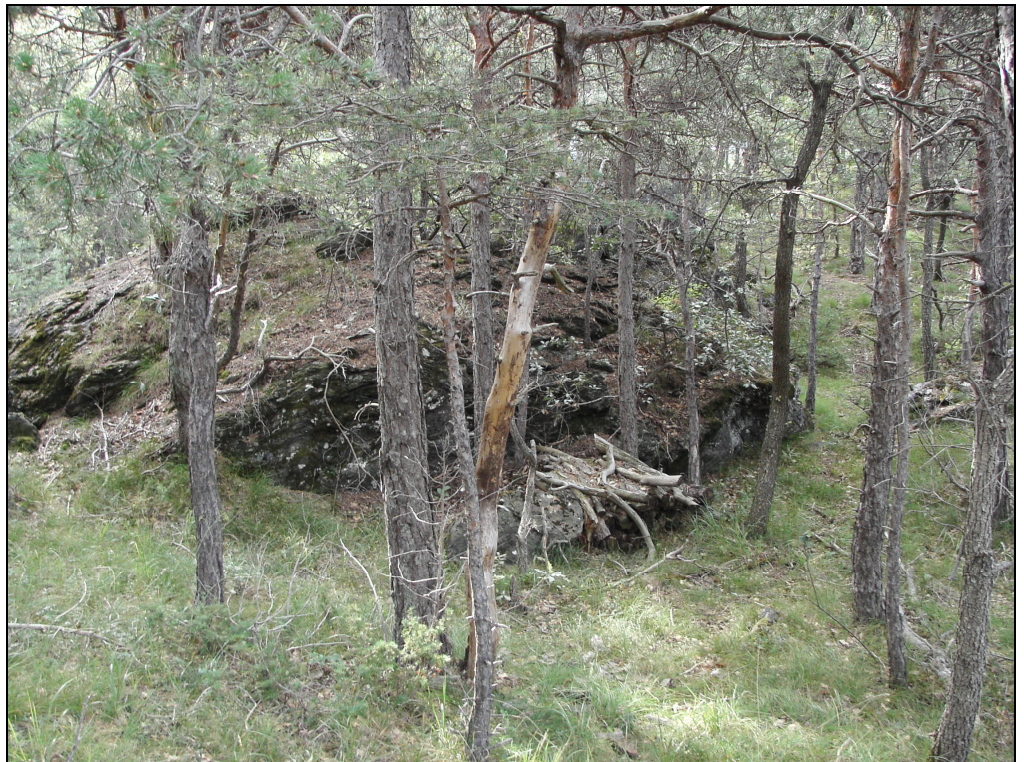
FOTO 11 Blocco volume pluridecametrico_calcescisti
