# Avn CAPOLUOGO

Fabbricato n°: **Avn 142**  
Particelle catastali: 130

Tipologia impianto: edifici originari oggetto di recupero recente totale

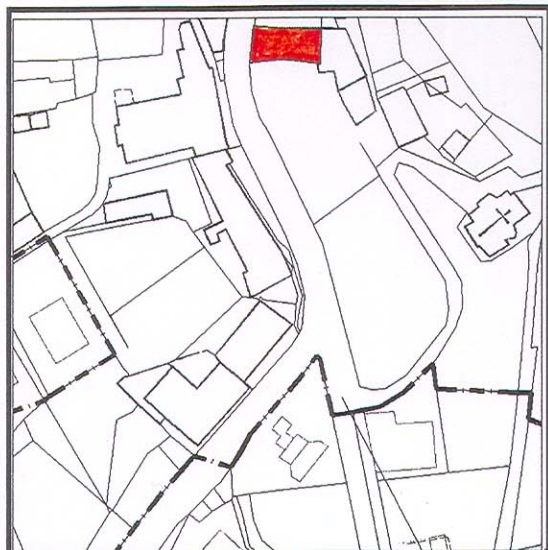
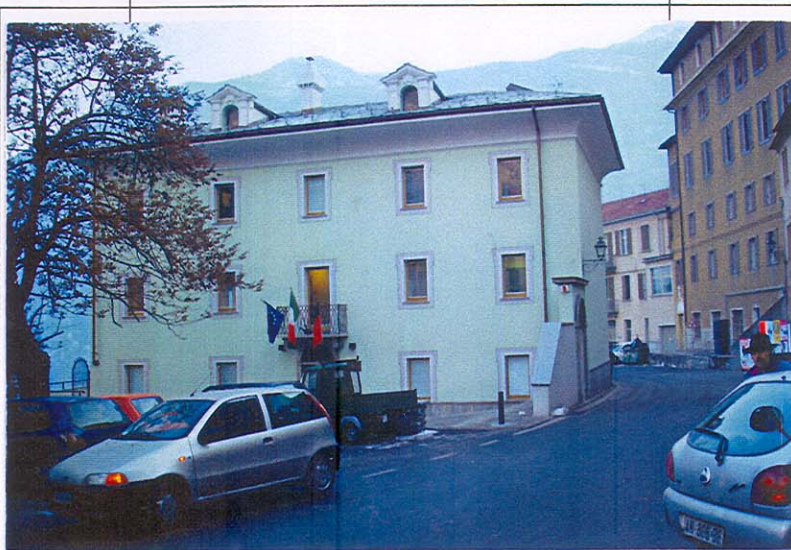
V e d u t a

Struttura portante: pietra

Finitura esterna: intonaco di colore verde

Aperture: presenti, di dimensioni medie, con disposizione regolare

Riquadrature: sempre presenti in intonaco

Serramenti: sempre presenti in legno

Balconi: presenti, struttura in cls armato, orizzontamenti in cls armato, parapetti in ferro

Tetto: a padiglione, con orientamento della linea di colmo Est-Ovest, con struttura in legno, con copertura in lose
